Parecer Técnico de Licença Ambiental Simplificada (RAS) nº 44725540

PA COPAM Nº: 679/2022	SITUAÇÃO: Sugestão pelo indeferimento
EMPREENDERDOR: Ouro Preto M Granitos Ltda	CNPJ: 10.632.287/0001-26
EMPREENDIMENTO: Ouro Preto M Granitos Ltda	CNPJ: 10.632.287/0001-26
MUNICÍPIO: Tombos/MG (Poligonal ANM: 833.132/2006)	ZONA: Rural

**Parecer Técnico de Licença Ambiental Simplificada (RAS) nº 44725540**

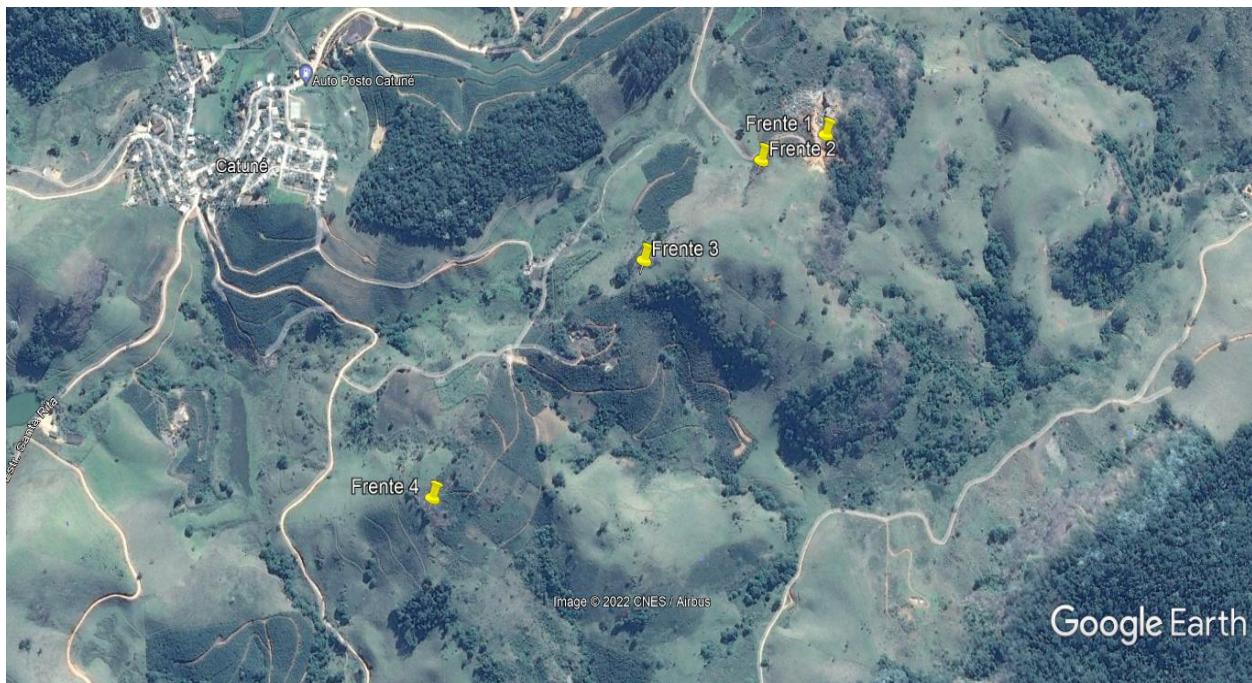
Imagen 1: Imagem do Google Earth mostrando as possíveis frentes de lavra do empreendimento

O empreendimento possuirá quatro frentes de lavra, de acordo com o Anexo XVI – Projeto Técnico para Guia de Utilização, do RAS; de acordo com o Mapa de Detalhes, assinado pelo engenheiro de minas, Marcello Alone Teixeira Hermógenes, CREA-MG: 52.890/D e de acordo com a Guia de Utilização nº 326/2021, emitida pela ANM, em 13/10/2021, válida por 03 anos. As frentes estarão localizadas nas seguintes coordenadas geográficas: **Frente 1:** 20° 55' 17.667" S, 42° 08' 06.920" W; **Frente 2:** 20° 55' 19.210" S, 42° 08' 11.870" W; **Frente 3:** 20° 55' 25.710" S, 42° 08' 21.130" W e **Frente 4:** 20° 55' 41.034" S, 42° 08' 37.394" W.

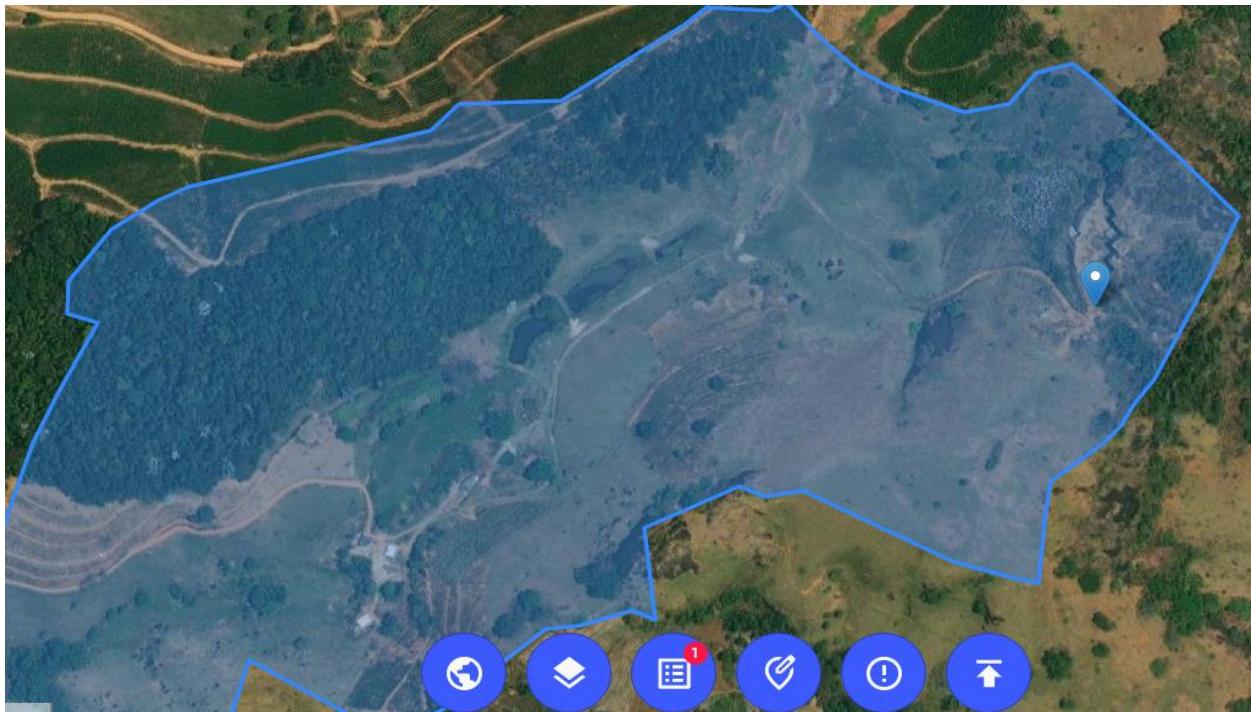
Imagem 2: Imagem da IDE, da propriedade Arrependido, mostrando (balão azul) local de intervenção ambiental em área onde se pretende instalar a frente de lavra **Frente 1**, já lavrada anteriormente

Segundo informado no SLA, em Critérios Locacionais, não houve intervenções ambientais que se enquadrem no art. 3º do Decreto Estadual nº 47.749/2019, entre 22/07/2008 e a presente solicitação de licenciamento, embora, em consulta a IDE-SISEMA e ao Google Earth, é possível ver supressão de vegetação no local onde se pretende instalar a frente de lavra 1, **Frente 1**, nas coordenadas geográficas 20° 55' 17.667" S, 42° 08' 06.920" W, como se pode ver nas imagens abaixo:

A data da imagem acima, de agosto de 2013, coincide com a data da AAF nº 05519/2013, de 26/09/2013, vencida em 26/09/2017. Para a intervenção ambiental demonstrada nas imagens acima não houve a apresentação de documento legal autorizando-a. Agrava-se ainda o fato de que a área intervinda é caracterizada pela IDE como Refúgio Vegetacional associado a afloramento Gnáissico/Granítico Montano, como informado na imagem abaixo:

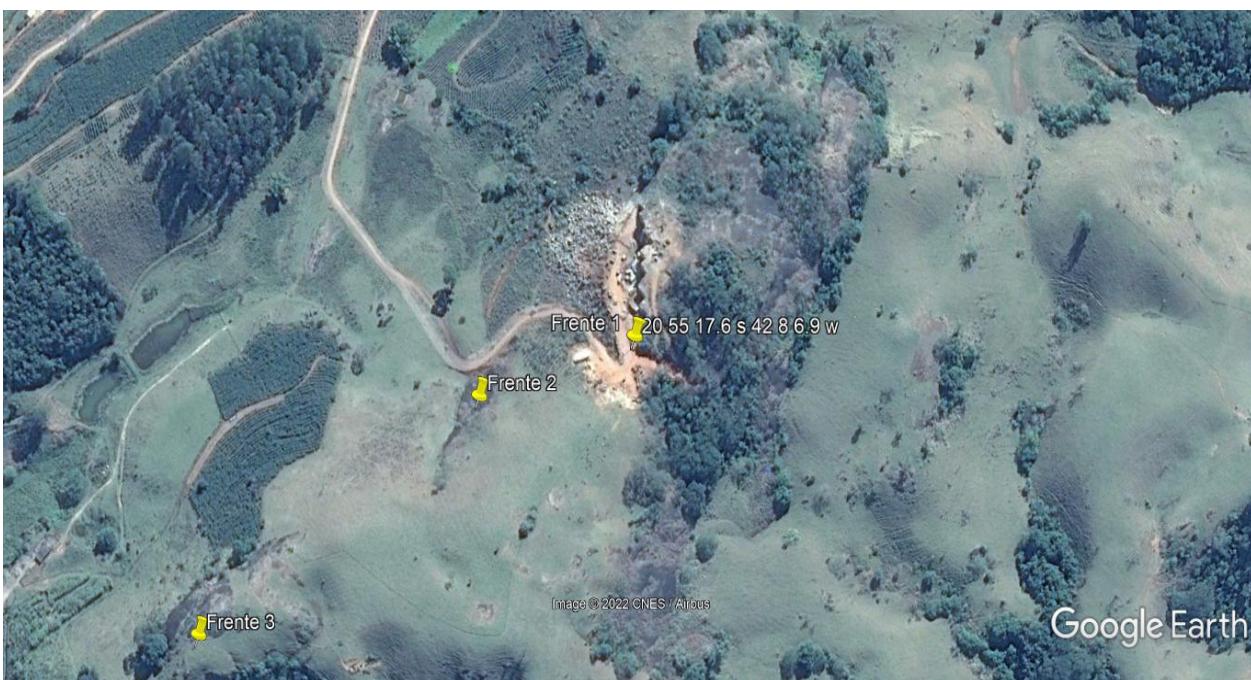
Imagem 3: Imagem do Google Earth, de agosto de 2013, da propriedade Arrependido, mostrando (pino amarelo) local de intervenção ambiental em área onde se pretende instalar a frente de lavra **Frente 1**, já lavrada anteriormente

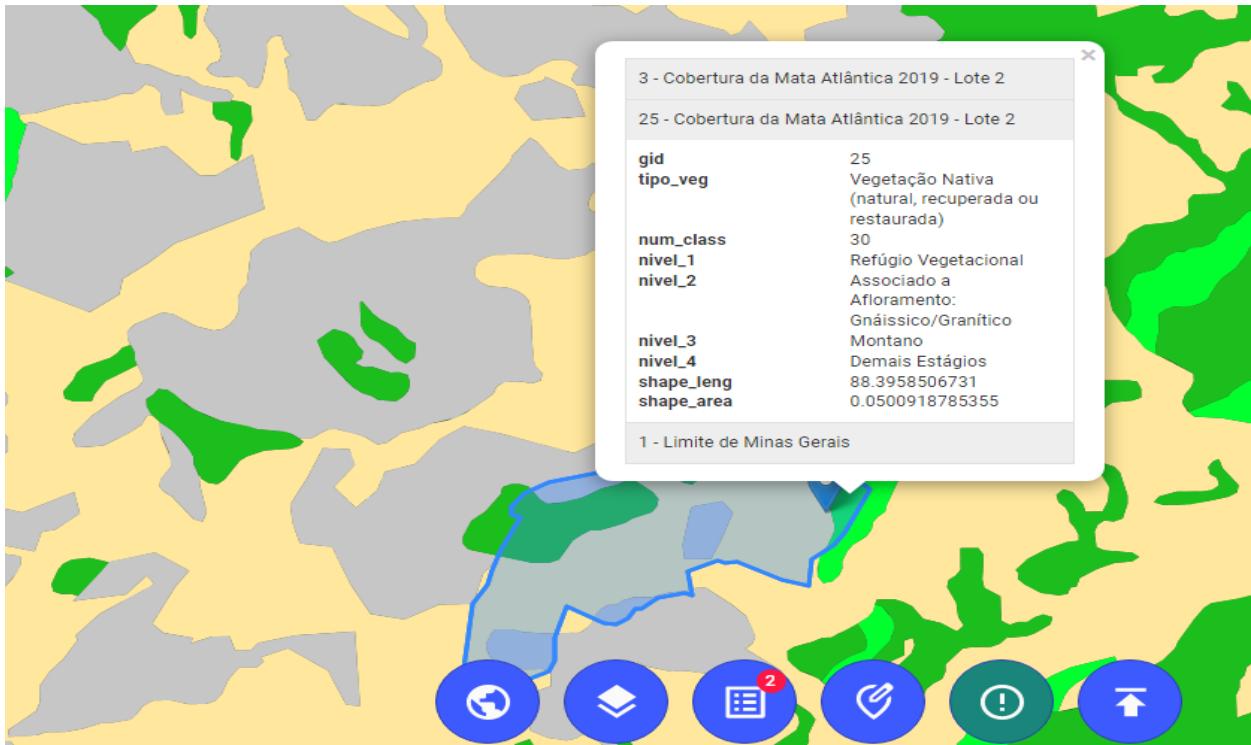
Imagen 4: Imagem da IDE, da propriedade Arrependido, mostrando a caracterização vegetacional da área intervinda irregularmente

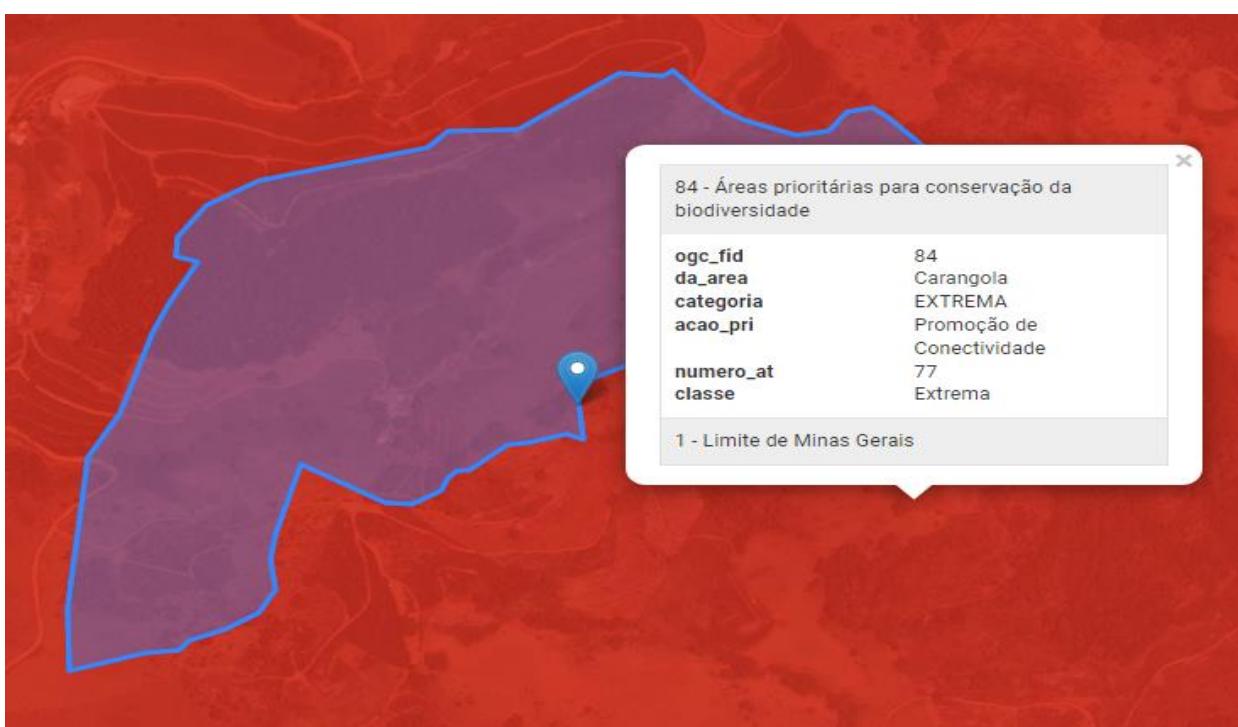
Imagen 5: Imagem da IDE, da propriedade Arrependido, caracterizada como área EXTREMA para a conservação da biodiversidade

Ademais, em consulta ao SLA é possível ver que esta área é caracterizada como EXTREMA, para a conservação da biodiversidade:
