PARECER TÉCNICO DE LICENÇA AMBIENTAL SIMPLIFICADA Nº 29/2023			
PA COPAM Nº: 4015/2022		SITUAÇÃO: Sugestão pelo DEFERIMENTO	
EMPREENDEDOR:	Vagner Borghetti Antônio	CPF:	066.344.186-24
EMPREENDIMENTO:	Sertão Petro Service Ltda.	CNPJ:	43.084.488/0001-95
MUNICÍPIO:	Chapada Gaúcha	ZONA:	Rural
Coordenadas Lat: 15º17'47.94" / Long: 45º38'12.03"			
CÓDIGO:	ATIVIDADE DO LICENCIAMENTO (DN 217/2017):	CLASSE	FATOR LOCACIONAL RESULTANTE
F-06-01-7	Postos revendedores, postos ou pontos de abastecimento, instalações de sistemas retalhistas, postos flutuantes de combustíveis e postos revendedores de combustíveis de aviação.	3	0
RESPONSABILIDADE TÉCNICA:		REGISTRO:	
Juliana Ricelli Loiola Leal		CREA nº 173753	
AUTORIA DO PARECER		MATRÍCULA	
Sergio Ramires Santana de Cerqueira - Gestor Ambiental		1.199.654-3	
De acordo:

PARECER TÉCNICO DE LICENÇA AMBIENTAL SIMPLIFICADA COM RELATÓRIO AMBIENTAL SIMPLIFICADO – LAS/RAS

Relatório Fotográfico para Licença Ambiental Simplificada do empreendimento Sertão Petro Service Ltda.

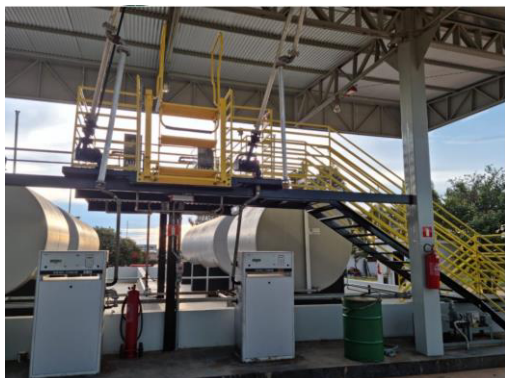
Foto 3: Bombas de Abastecimento

Os tanques e equipamentos utilizados para o abastecimento estão equipados com dispositivos de segurança, como dique de contenção, monitoramento intersetorial automático, câmara de contenção sob a unidade abastecedora, canaleta de contenção da cobertura, sistema de segurança antiabaloamento, caixa separadora de água e óleo.

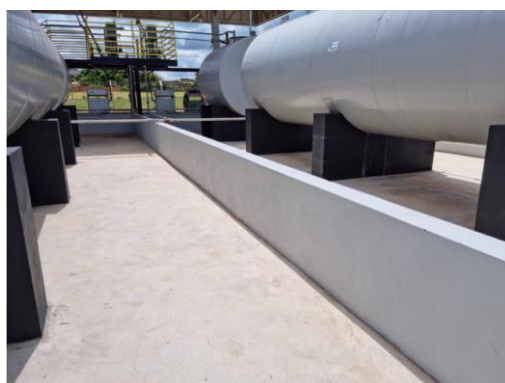
Foto 4: Bacia de Contenção

A configuração de armazenamento de combustível do empreendimento é de quatro tanques aéreos, sendo 1 tanque de 15 m³ para armazenamento de diesel comum, 1 tanque de 15 m³ para armazenamento de diesel S10, 1 tanque de 45 m³ para armazenamento diesel comum e 1 tanque de 45 m³ para armazenamento de diesel

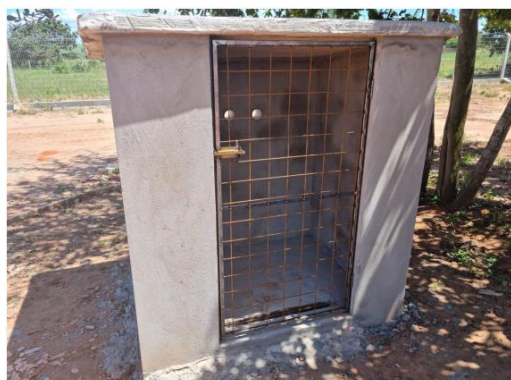
Foto 5: Galpão de Resíduos

Os resíduos gerados no empreendimento, contaminados com óleo, como estopas, embalagens, deverão ser armazenados temporariamente em tambores acondicionados em local cimentado, com cobertura e fechamento, conforme o local apresentado como resposta à Solicitação de Informação Complementar da Supram NM. Assim como o óleo/borra coletado na CSAO, devido à operação de abastecimento dos veículos, de lavagem da pista e de equipamentos, bem como do efluente gerado durante as chuvas incidentes no dique de contenção dos tanques aéreos. Foi juntado ao processo proposta comercial da empresa Pró Ambiental Tecnologia Ltda para destinação dos resíduos gerados.

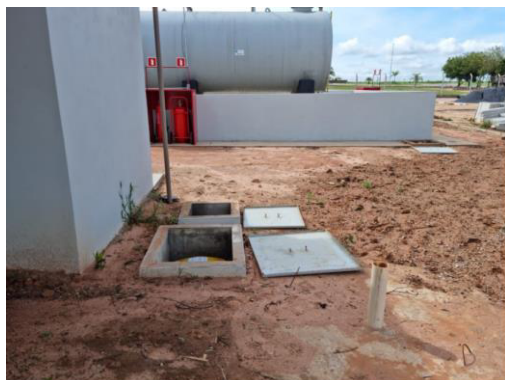
Foto 6: Tratamento do E. Oleoso

Os efluentes líquidos de origem não domésticos gerados eventualmente nas operações do empreendimento, área de abastecimento e dique de contenção dos tanques, após passarem pelo sistema separador de água e óleo (CSAO), que por sua vez retém a fração oleosa e os resíduos sólidos eventualmente presentes, serão lançados em sumidouro.

Local de amostragem	Parâmetros	Frequência
Entrada e Saída da CSAO	DBO, pH, sólidos em suspensão, materiais sedimentáveis, óleos e graxas, detergentes e fenóis.	Semestral
