Parecer Técnico SEMAD/SUPRAM SUL - DRRA nº. 93/2021

Parecer Único de Licenciamento Ambiental Simplificado (RAS) nº 93/2021

PA COPAM Nº: 4472/2021	SITUAÇÃO: PARECER PELO INDEFERIMENTO		
EMPREENDEDOR:	DR. CONSULTORIA PATRIMONIAL E INVESTIMENTOS LTDA - ME	CNPJ:	10.664.036/0001-23
EMPREENDIMENTO:	DR. CONSULTORIA PATRIMONIAL E INVESTIMENTOS LTDA - ME	CNPJ:	10.664.036/0001-23
MUNICÍPIO(S):	GUAXUPÉ	ZONA:	RURAL
COORDENADAS GEOGRÁFICAS (DATUM):	LAT/Y: 21°20`5.32" S	LONG/X: 46°38`8.98" O

CÓDIGO:	PARAMETRO:	ATIVIDADE PRINCIPAL DO EMPREENDIMENTO (DN COPAM 217/17):	CLASSE	CRITÉRIO LOCACIONAL
A-03-01-8	Produção bruta	Extração de areia e cascalho para utilização imediata na construção civil	2

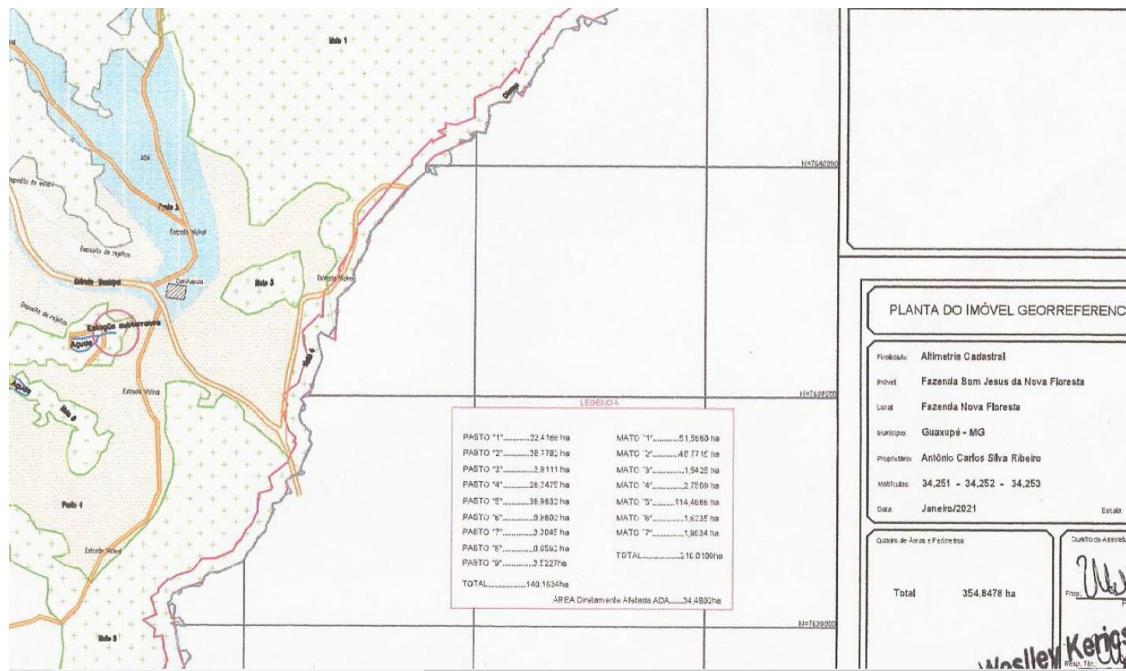
Nesse novo processo foi apresentado o mapa do empreendimento indicando que haverá intervenção ambiental em uma área de “mato”, conforme a imagem abaixo. Para intervenções ambientais dessa natureza é necessário que seja formalizado junto com o processo de licenciamento o Documento para Autorização para Intervenção Ambiental – DAIA, que deve ser obtida junto ao IEF.

Figura 1: Mapa apresentado pela consultoria indicando que existe “mato” na área diretamente afetada pelo empreendimento.

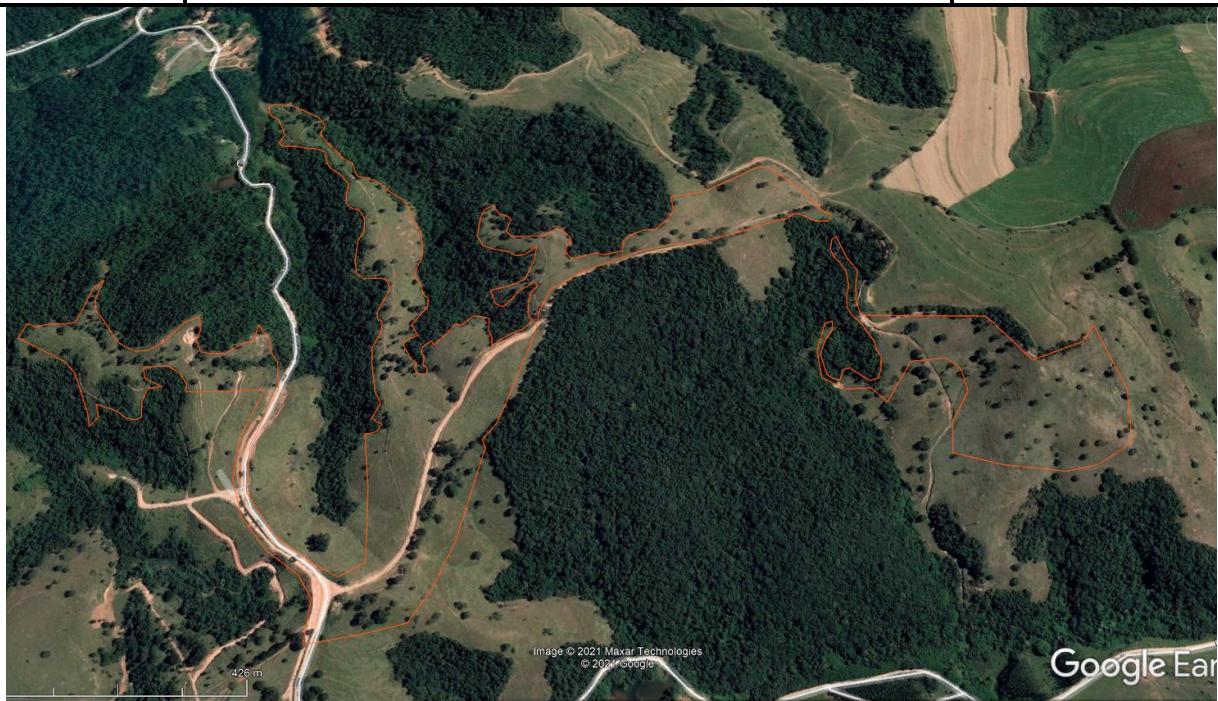
Durante a análise dos documentos anexados no SLA pelo empreendedor, não foi encontrada nenhum processo de DAIA vinculado a esse licenciamento. Pelas imagens do google Earth é possível confirmar a existente de floresta, além de diversas árvores isoladas, na ADA do empreendimento, conforme mostra a figura 2.

Figura 2: ADA do empreendimento em uma imagem do Google Earth.
