# **Parecer nº 22/FEAM/URA SM - CAT/2024**

<b>EMPREENDERDOR:</b> TP Madeiras e Mourões Ltda	<b>CNPJ:</b> 17.339.200/0001-76
<b>EMPREENDIMENTO:</b> TP Madeiras e Mourões Ltda	<b>CNPJ:</b> 17.339.200/0001-76
<b>MUNICÍPIO:</b> Santana da Vargem - MG	<b>ZONA:</b> Urbana
<b>COORDENADAS GEOGRÁFICAS (DATUM):</b> WGS 84	<b>LAT/Y</b> 21°15'03" <b>LONG/X</b> 45° 30'41"

O empreendimento **TP Madeiras e Mourões Ltda** atua no setor de tratamento de madeira, está localizado às margens da Rodovia MG-167, na área urbana do município de Santana da Vargem – MG. Em 15/08/2023, foi formalizado na Ura Sul de Minas, o processo administrativo de licenciamento ambiental de nº 1825/2023, na modalidade de Licenciamento Ambiental Convencional – LAC1 – LOC.

A atividade a ser licenciada é a “*Tratamento químico para preservação de madeira*” – código B-10-07-0. O empreendimento solicitou licença para **3.500 m<sup>3</sup>/ano** de produção nominal, o que enquadra a atividade como porte **Pequeno** e potencial poluidor **Grande**. O empreendimento foi enquadrado como sendo **classe 4**, sem incidência de critério locacional.

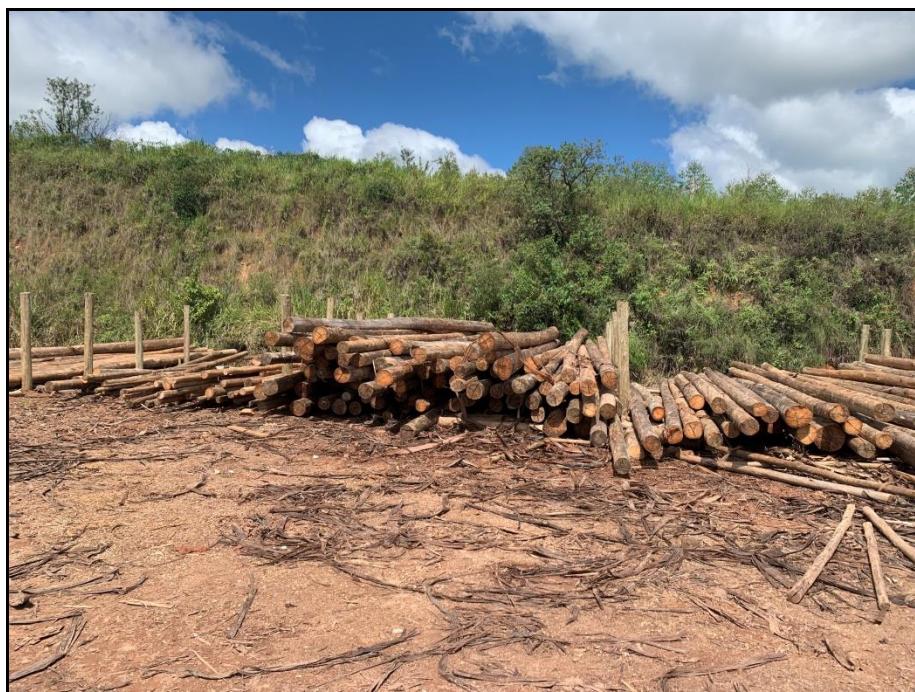
**Figura 01** – Área de recebimento das madeiras já cortadas e descascadas

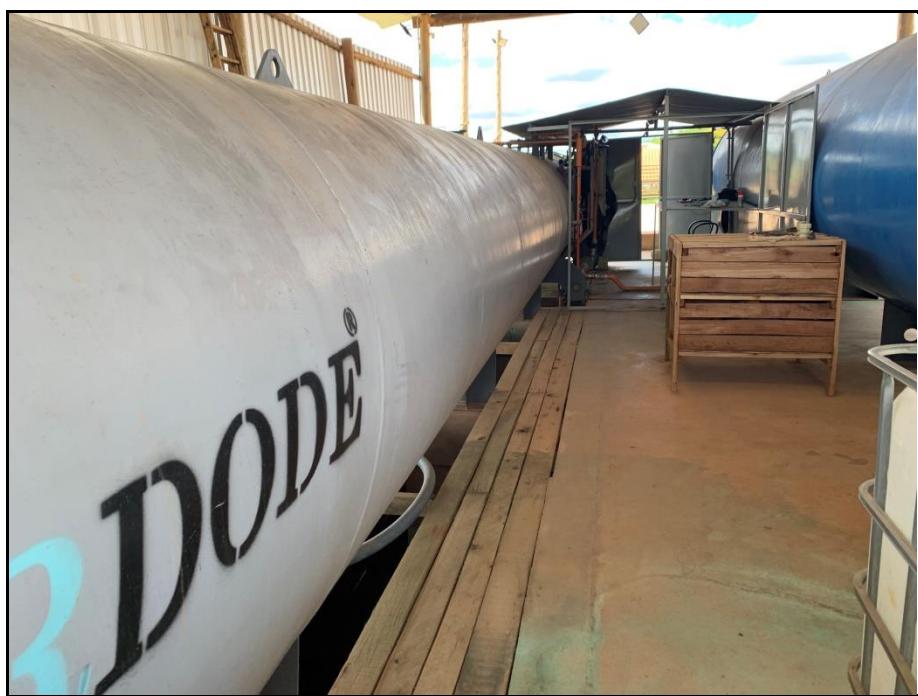
Figura 02 – Autoclave – equipamento onde é realizado o tratamento da madeira

O tratamento consiste em impregnar as madeiras com uma solução de sais hidrossolúveis (CCA), até a sua saturação total, tornando-as imunes a fungos, insetos e outros agentes físicos e biológicos. Esta impregnação é feita através de uma autoclave que produz vácuo e pressão. Após algum tempo, ainda com pressão negativa, é injetado a solução preservativa que preenche todas as células da madeira. Com a madeira totalmente imersa nesta solução é injetada pressão positiva até o preenchimento total e profundo das células. Através de vagonetas as madeiras são levadas para o interior da autoclave, onde ocorre o tratamento, que compreende as seguintes operações:

1<sup>a</sup> Etapa – Introduz a madeira, depois de seca, no cilindro de alta pressão (autoclave) e fechar a porta. A pressão interna é igual ao da externa.

2<sup>a</sup> Etapa – Inicia-se o vácuo inicial, com a finalidade de extrair o ar da autoclave e das cavidades (celulares) da madeira, predispondo-a para uma melhor impregnação por aproximadamente 45 minutos.

3<sup>a</sup> Etapa – Mantendo o vácuo, inicia-se o enchimento da autoclave com a solução destinada à preservação, com a ajuda do próprio vácuo existente dentro da autoclave, num processo conhecido como Célula Cheia.

4<sup>a</sup> Etapa – Quando a autoclave está totalmente cheia com a madeira e solução destinada à preservação, finaliza o vácuo inicial.

5<sup>a</sup> Etapa – Finalizando a fase de pressão, a solução excedente é transferida para o tanque reservatório, esvaziando-se totalmente a autoclave.

6<sup>a</sup> Etapa – Inicia-se o vácuo final para a retirada do excesso de solução preservativa da superfície da madeira. A duração do ciclo de tratamento é de aproximadamente 4 horas.

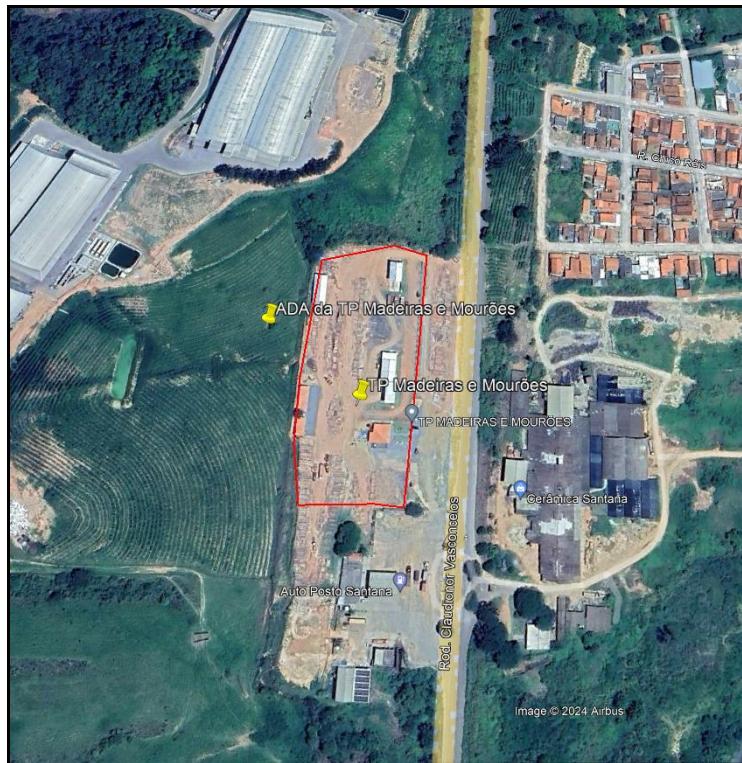
**Figura 03** – Localização do empreendimento às margens da Rodovia MG-167 com a Área Diretamente Afetada em vermelho

Embora conste nos estudos que a área do terreno é de 1,0065 ha, por imagem de satélite a área aproximada foi de 1,40 ha. Para esclarecer essa diferença, figurará como condicionante deste parecer a apresentação de planta topográfica delimitando exatamente onde está localizada a Área Diretamente Afetada do empreendimento - ADA. A produção nominal é de 3500 m<sup>3</sup>/ano para o desempenho da atividade de tratamento químico para preservação de madeira.

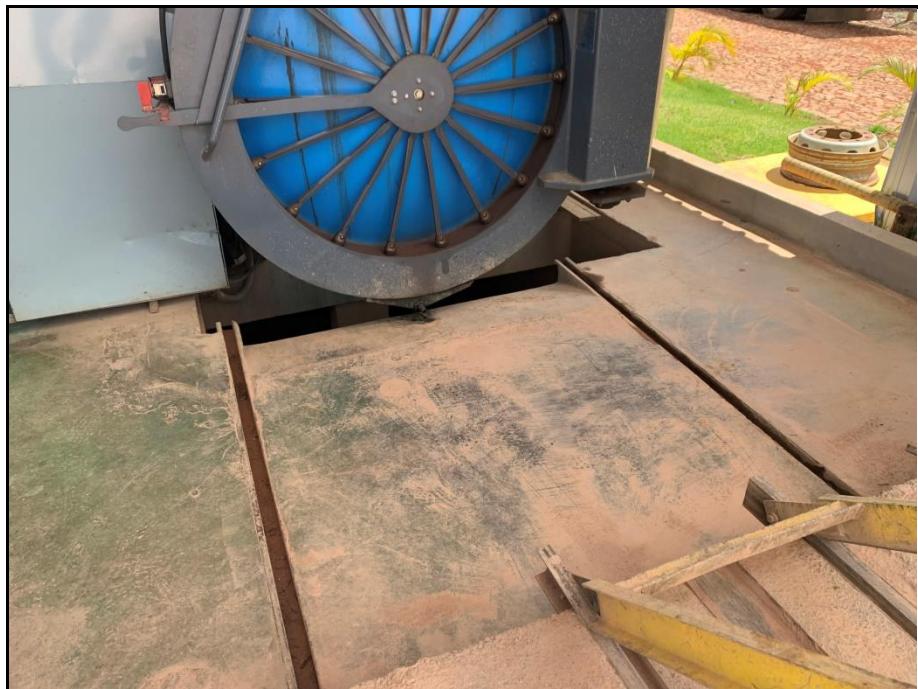
**Figura 04** – Local de abertura da autoclave para colocação e retirada das vagonetes com canaletas direcionando para bacia/tanque de contenção

A solução preservativa circulará do tanque reservatório à autoclave através de tubos metálicos e o excedente da solução, que não impregnar na madeira, retornará ao tanque para ser reutilizado nos próximos tratamentos após filtragem e balanceamento de sua concentração.

Todos os locais que podem ter contato com o produto químico utilizado no processo são impermeabilizados, como os galpões da autoclave (unidade de produção), o depósito para armazenamento de insumos químicos (produto preservativo e neutralizante) e embalagens vazias, e o galpão para armazenamento da madeira tratada em processo de cura.

Os eventuais efluentes líquidos gerados nesses locais são direcionados ao tanque de contenção da unidade de produção e, posteriormente, direcionados ao tanque reservatório para serem reaproveitados.

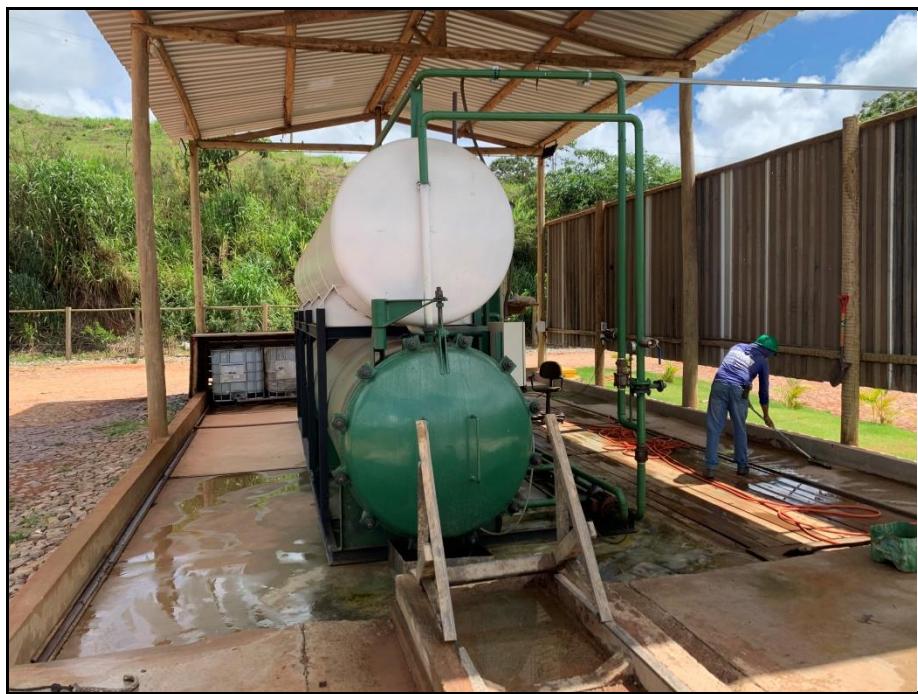
Foram observadas duas autoclaves no empreendimento, uma maior próximo a recepção do empreendimento e outra menor próximo a divisa do terreno. Foi informada nos estudos somente a capacidade da autoclave de maior porte, possui 12 metros de comprimento e 1,80 metros de diâmetro com capacidade de 24.000 litros, sendo que o tanque de contenção possui capacidade de 40.000 litros. O tanque de reservatório de água possui 28.000 litros de capacidade de água.

**Figura 05** – Segunda autoclave do empreendimento com as medidas de controle ambiental implantadas

Em ambas foram observadas tanques de contenção e tanques de reservatório de água. Próximo as autoclaves estão armazenados os produtos químicos que são utilizados no tratamento da madeira. Os 2 (dois) galpões possuem as medidas de controle ambiental necessárias para a execução da atividade, tais como: cobertura metálica, piso impermeabilizado, canaletas direcionando eventuais vazamentos acidentais (área de respingo) para os tanques de contenção, depósito para armazenamento de insumos químicos (produto preservativo e neutralizante) e galpão para armazenamento da madeira tratada em processo de cura.

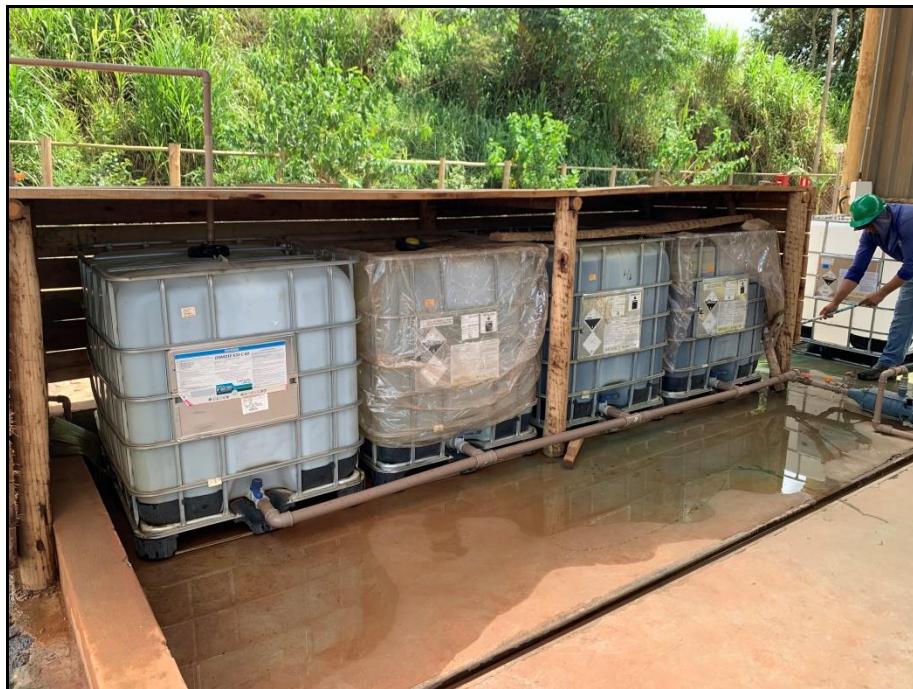
**Figura 06** – Depósito para armazenamento de insumos químicos (produto preservativo e neutralizante).

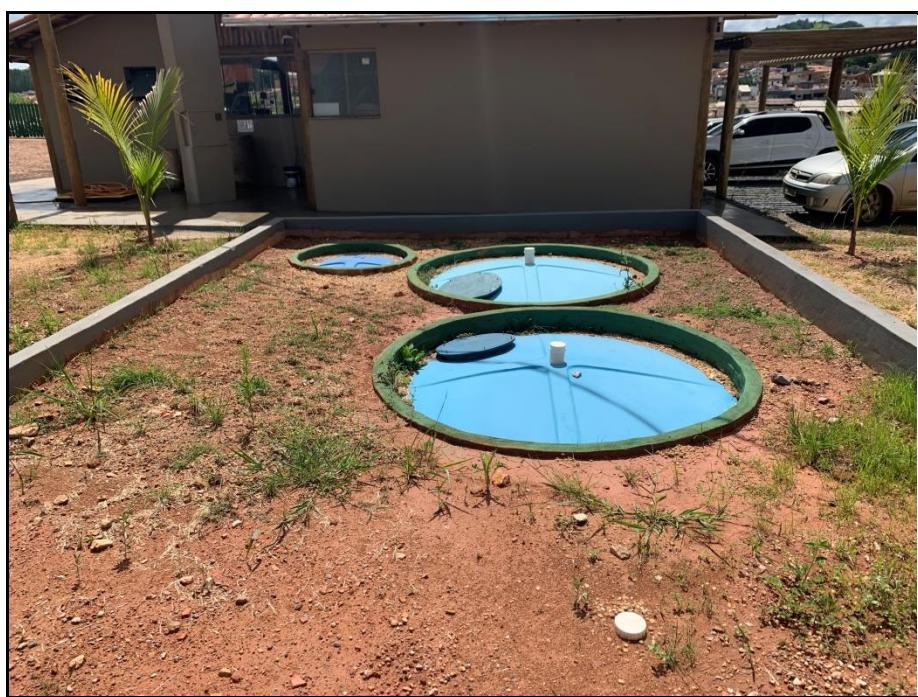
Os efluentes sanitários serão tratados por meio de sistema composto por tanque séptico, filtro anaeróbio com lançamento final em sumidouro. Segundo apresentado no processo, o sistema foi dimensionado para 40 contribuintes, sendo que atualmente são 30 colaboradores, considerando o lançamento de 50 litros por pessoa/dia.

**Figura 07 – Tratamento dos efluentes sanitários constituídos de tanque séptico, filtro anaeróbio e sumidouro.**
