PARECER ÚNICO Nº 1398354/2016 (SIAM)

INDEXADO AO PROCESSO: Licenciamento Ambiental	PA COPAM: 2353/2013/002/2016	SITUAÇÃO: Sugestão pelo Deferimento
FASE DO LICENCIAMENTO: Licença de Operação - LO		VALIDADE DA LICENÇA: 04 anos

EMPREENDEDOR: Laerte Alves de Oliveira	CNPJ: 171.551.186-72	
EMPREENDIMENTO: Rede Dom Pedro de Postos LTDA.	CNPJ: 20.415.295/0005-06	
MUNICÍPIO: Divisa Alegre	ZONA: Urbana	
COORDENADAS GEOGRÁFICA (DATUM): WGS 84 (Fuso 24K) LAT/Y 8258665 LONG/X 249491		
LOCALIZADO EM UNIDADE DE CONSERVAÇÃO: <input type="checkbox"/> INTEGRAL <input type="checkbox"/> ZONA DE AMORTECIMENTO <input type="checkbox"/> USO SUSTENTÁVEL <input checked="" type="checkbox"/> NÃO		
BACIA FEDERAL: Rio Pardo	BACIA ESTADUAL: Rio Mosquito	
UPGRH: --- PA1 ---	SUB-BACIA: Rio Mosquito	
CÓDIGO: F-06-01-7	ATIVIDADE OBJETO DO LICENCIAMENTO (DN COPAM 74/04): Postos revendedores, postos de abastecimento, instalação de sistema retalhista e postos flutuantes de combustíveis.	CLASSE: 3
CONSULTORIA/RESPONSÁVEL TÉCNICO: Alisson Coutinho Costa	REGISTRO: CREA – MG 144.347/D	
RELATÓRIO DE VISTORIA: 053/2016	DATA: 17/11/2016

Relatório Fotográfico da Rede Dom Pedro de Postos Ltda.

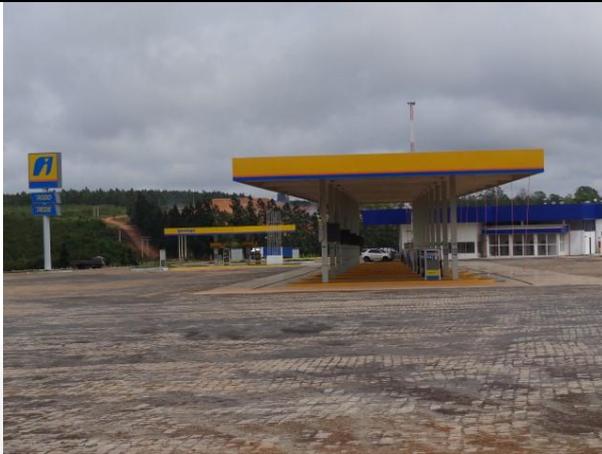
Foto 1: Vista geral do empreendimento.

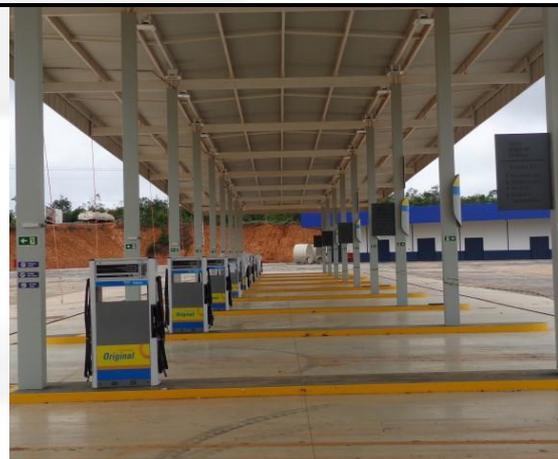
Foto 2: Pista de abastecimento e galpão de lojas ao fundo.

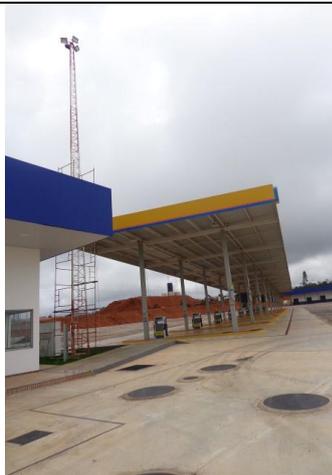
Os tanques foram instalados ao lado da pista de abastecimento bem como as bocas de descarga e filtros de diesel de forma a otimizar o monitoramento e ações em caso de vazamento, deixando a pista livre.

Foto 3: Tanques de combustível e bocas de descarga ao lado da pista de abastecimento.

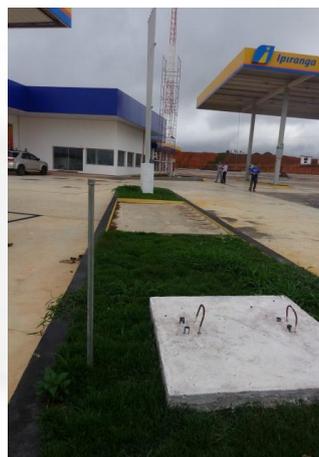
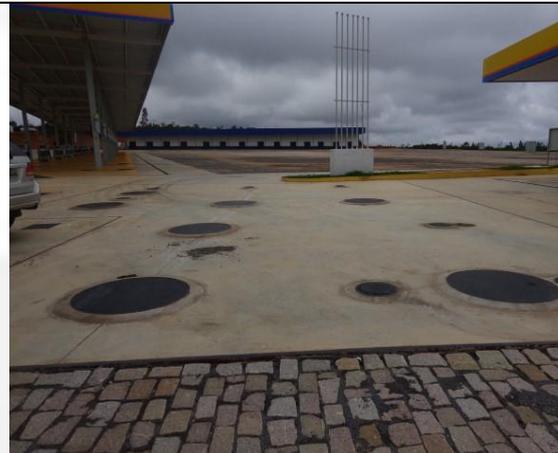
Foto 4: Acesso aos tanques de combustíveis suspiros.

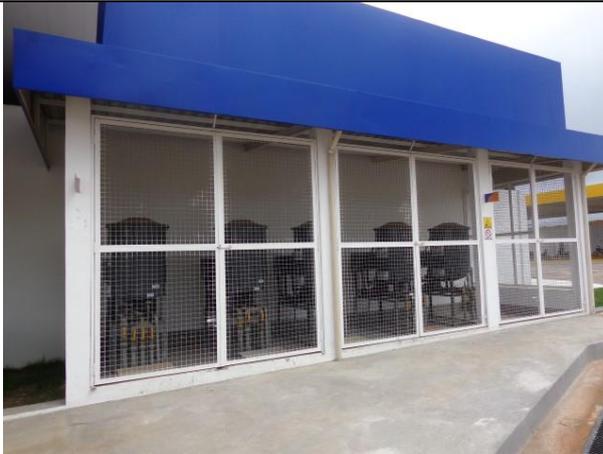
A área de abastecimento, seguiram o modelo apresentado compreendendo duas pistas de abastecimento com um total de dez ilhas para abastecimento de caminhões e duas para abastecimento de automóveis. As bombas são equipadas com válvula de retenção, câmaras de contenção (sump) estanque e impermeável em sua parte inferior. Nas bombas de diesel estão instalados os filtros adequados.

Foto 5: Filtros de diesel.

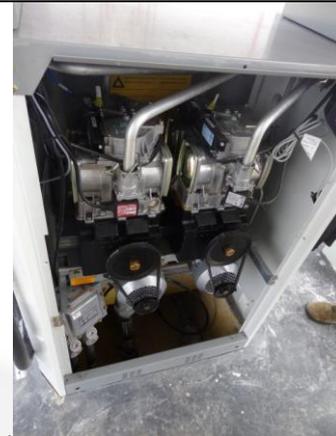
Foto 6: Bomba de abastecimento.

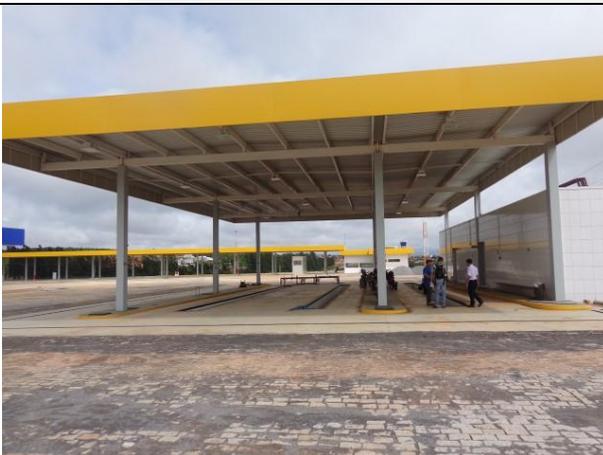
A estrutura destinada para troca de óleos é coberta, com piso impermeabilizado e canaletas de derivação para sistema de separação de água e óleo. A edificação possui pista com três trincheiras construídas em paralelo, destinadas à troca de óleo de veículos, depósito, casa de máquinas. Foi verificada a construção de um depósito de resíduos sólidos

Foto 7: Área destinada à troca de óleo

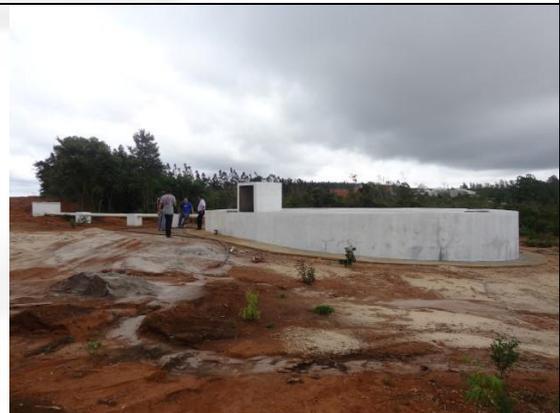
O posto possui sistema de recepção e armazenamento de água pluvial, com capacidade para armazenar até 650 m³ de água. A recepção da água é feita somente nos telhados e coberturas das edificações, sendo derivada até o tanque de armazenamento, localizado à jusante das instalações.

Foto 08: Armazenamento água pluvial.

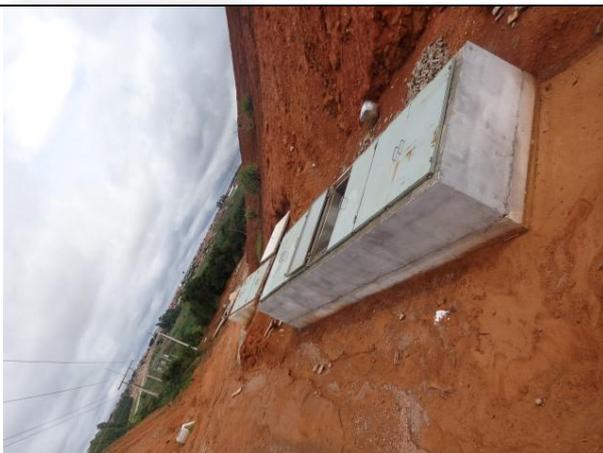
O tratamento de efluentes oleoso será realizado por meio de coleta nas caixas Separadoras de Água e Óleo (SAO) que atende todas as estruturas susceptíveis ao derramamento de óleo.

Foto 9: Caixas SAO e caixa de gordura.

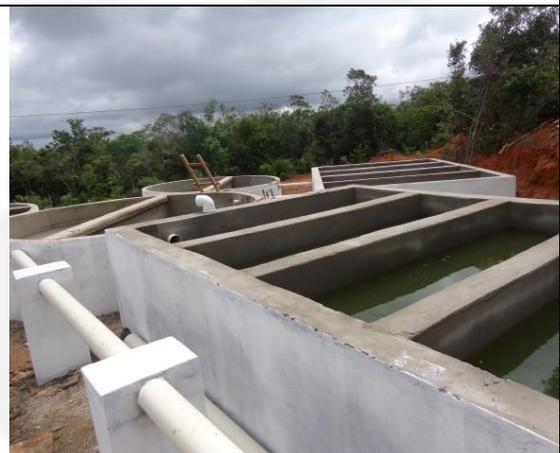
O tratamento de efluentes possui duas tubulações de forma a não misturar os efluentes da cozinha, mais gorduroso, e das fossas antes da retirada da gordura. O efluente da cozinha passa por sistema composto por duas decantações, filtro anaeróbico e sumidouro. Os efluentes de esgoto passam por duas decantações, uma decantação com trituração, filtro anaeróbico e sumidouro. Este sistema está implantado à jusante das estruturas do posto e recebe efluentes de todas as estruturas do posto que possuem banheiro.

Foto 10: Sistema séptico, com filtro e sumidouro

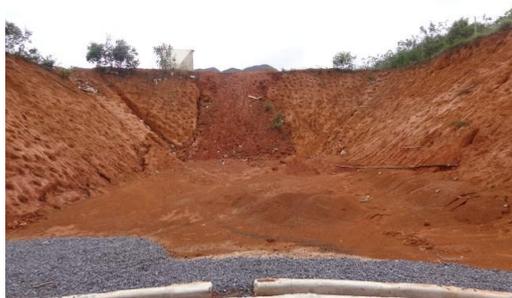
Na outra extremidade há uma estrutura composta por 15 lojas que possuem uma sala e banheiro que serão destinados aluguel para lojistas, uma será destinada a borracharia. A área atrás desta é estrutura é inclinada e está descoberta devendo ser revegetada para evitar erosão.

Foto 11: Área próxima ao galpão de lojas a ser revegetada.

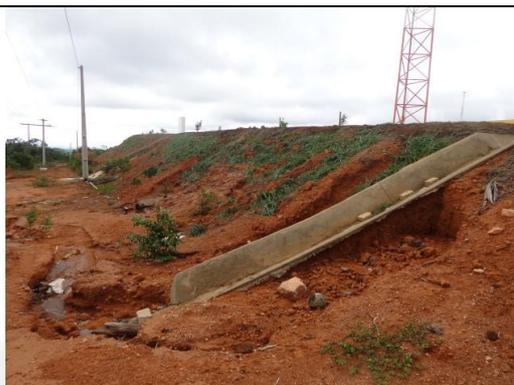
Foto 12: Área no entorno do empreendimento a ser revegetada.

Além da área construída há área verde nativa pertencente ao empreendimento, no entanto, existem áreas com solo descoberto ao redor do empreendimento propensas a erosão que serão recobertas por gramíneas.

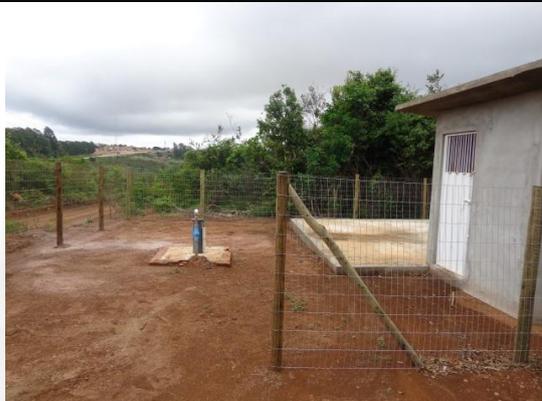
todos os dias do ano, que será realizada por um sistema automatizado já implantado. O poço possui horímetro e hidrômetro instalados. O poço está localizado a aproximadamente 130 metros dos sistemas de tratamentos de efluentes, devendo ser realizada análise físico-química e bacteriológica da água do poço para identificar contaminação, caso ocorra.

Foto 13: Poço tubular, captação hídrica.

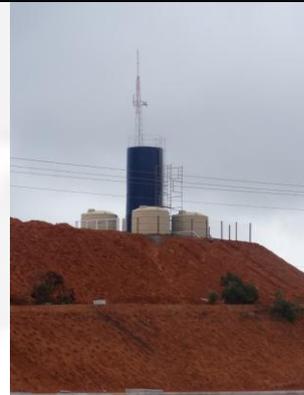
Foto 14: Caixas d'água para armazenamento e área a ser revegetada.
