Parecer nº 25/FEAM/URA SM - CAT/2024

EMPREENDEDOR: ALFENACO INDUSTRIA METALURGICA LTDA	CNPJ: 03.703.225/0001-00
EMPREENDIMENTO: ALFENACO INDUSTRIA METALURGICA LTDA	CNPJ: 03.703.225/0001-00
MUNICÍPIO: ALFENAS - MG	ZONA: Urbana
COORDENADAS GEOGRÁFICAS (DATUM): WGS 84	LAT/Y 21°24'58"S LONG/X 45°58'00"W

Anexo III. Relatório Fotográfico do **Alfenaço Industria Metalurgica Ltda**

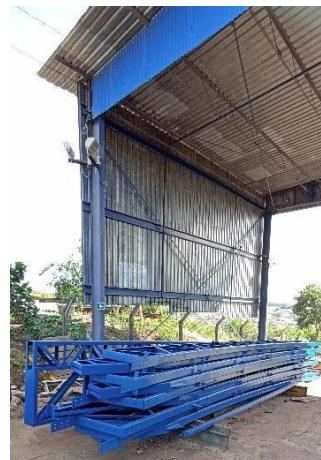
Foto 01. Galpão para armazenar peças prontas

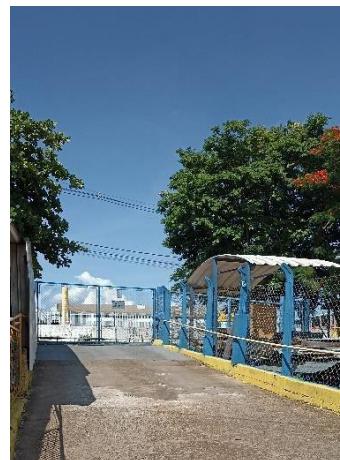
Foto 02. Vista de um dos portões da área de recepção de matéria prima e escoamento de peças prontas.

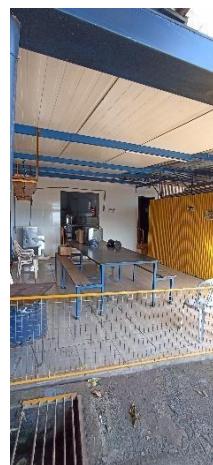
Foto 04. Refeitório e caixa de passagem de água pluvial

A água pluvial que entra nas canaletas é conduzida para uma pequena caixa, entra por uma tubulação que atravessa o pátio e deságua em um bueiro na rua lateral bem abaixo do empreendimento. As águas de chuvas das canaletas colocadas no telhado também são conduzidas para esta tubulação.

Uma vez que o terreno do empreendimento se encontra localizado abaixo do nível da rua e, o bueiro não consegue suportar toda a enxurrada provocada por chuvas mais intensas, assim foram colocadas canaletas na rampa de acesso e entre os dois galpões para evitar o transbordo das águas de chuva.

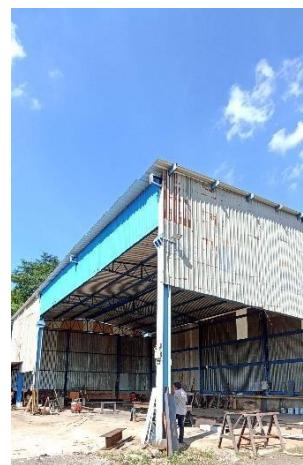
Foto 05. Galpão de produção industrial

Os equipamentos utilizados no processo estão instalados dentro dos galpões da Alfenaço sendo que estes possuem fechamento lateral e assim contribuem com a minimização da propagação das emissões sonoras que possam ocorrer durante o processo, uma vez que as emissões sonoras são restritas à área interna de produção.
