Parecer nº 9/SEMAP/SUPPRI/2020

PA COPAM Nº: 01776/2004/028/2017	SITUAÇÃO: Sugestão pelo Deferimento		
EMPREENDEDOR:	Gerdau Aço Minas S.A.	CNPJ:	17.227.422/0142-38
EMPREENDIMENTO:	Pilha de estéril PDE-01	CNPJ:	17.227.422/0142-38
MUNICÍPIO(S):	Itabirito	ZONA:	Rural

PARECER ÚNICO Nº 0155765/2020 (SIAM)

Projeto da Pilha de Estéril PDE-01

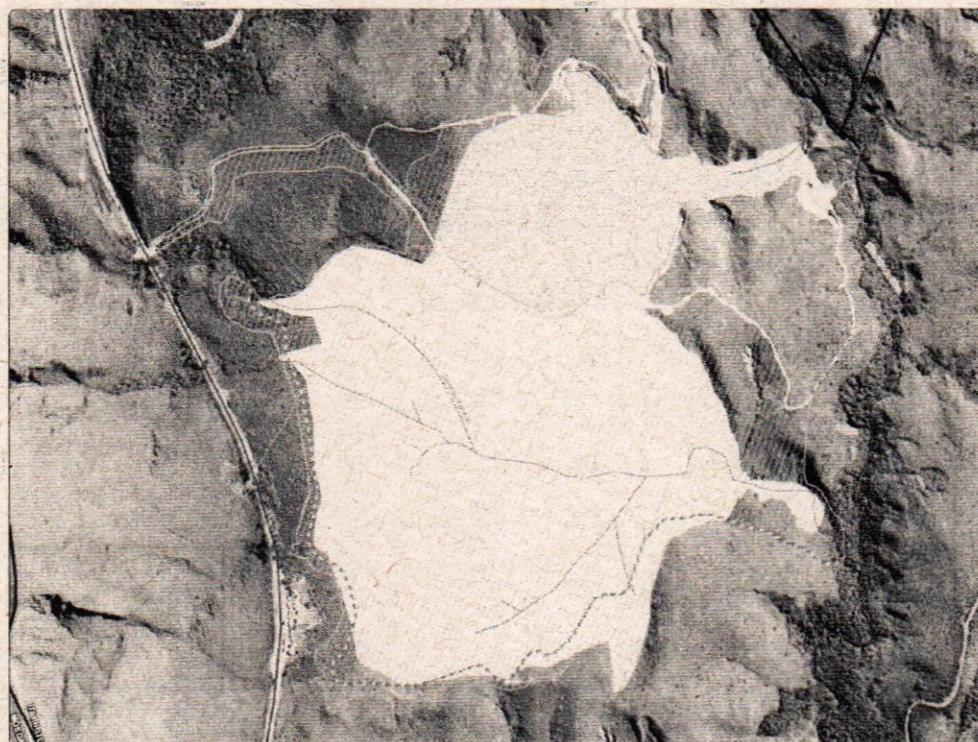
Figura 0.2: Área Diretamente Afetada - ADA do projeto.

A Área Diretamente Afetada (ADA) considerada corresponde as áreas que serão efetivamente ocupadas pela pilha de disposição de estéril PDE-01, incluindo a Fase 01, que se encontra licenciada para operação. Assim, a Área Diretamente Afetada corresponde a 92,43 ha referente à área da Fase 2, e 35,81ha de novas intervenções e 27,71 ha referente a fase 1, já em operação, totalizando 155,95 ha, já que se trata de uma LIC+LO, e a LO engloba toda a pilha.

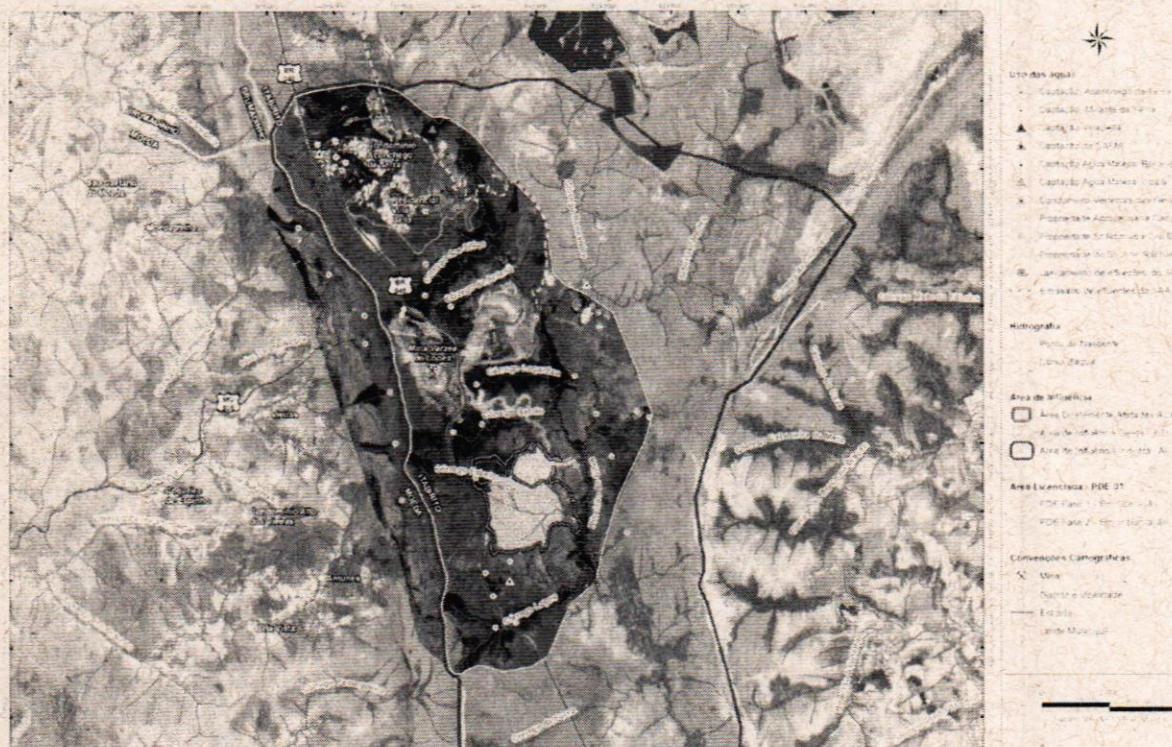
Figura 0.4: – Hidrografia regional e nascentes da área do empreendimento
Fonte: EIA,2017

A área em foco também está inserida no limite leste da Área de Proteção Ambiental Sul (APA Sul da RMBH), uma unidade de conservação estadual cujo principal objetivo é proteger a biodiversidade, a água e mananciais que abastecem a região metropolitana de Belo Horizonte. O córrego do Lopes é um dos afluentes do ribeirão Silva, que por sua vez se conecta com a Estação Ecológica Estadual de Arêdes por meio do córrego da Grotão e do ribeirão Arêdes, afluentes na margem esquerda do ribeirão do Silva. Tais cursos d'água e sua vegetação associada, portanto, apresentam alto potencial como corredor ecológico entre as duas Unidades de Conservação (Figura 0.4).

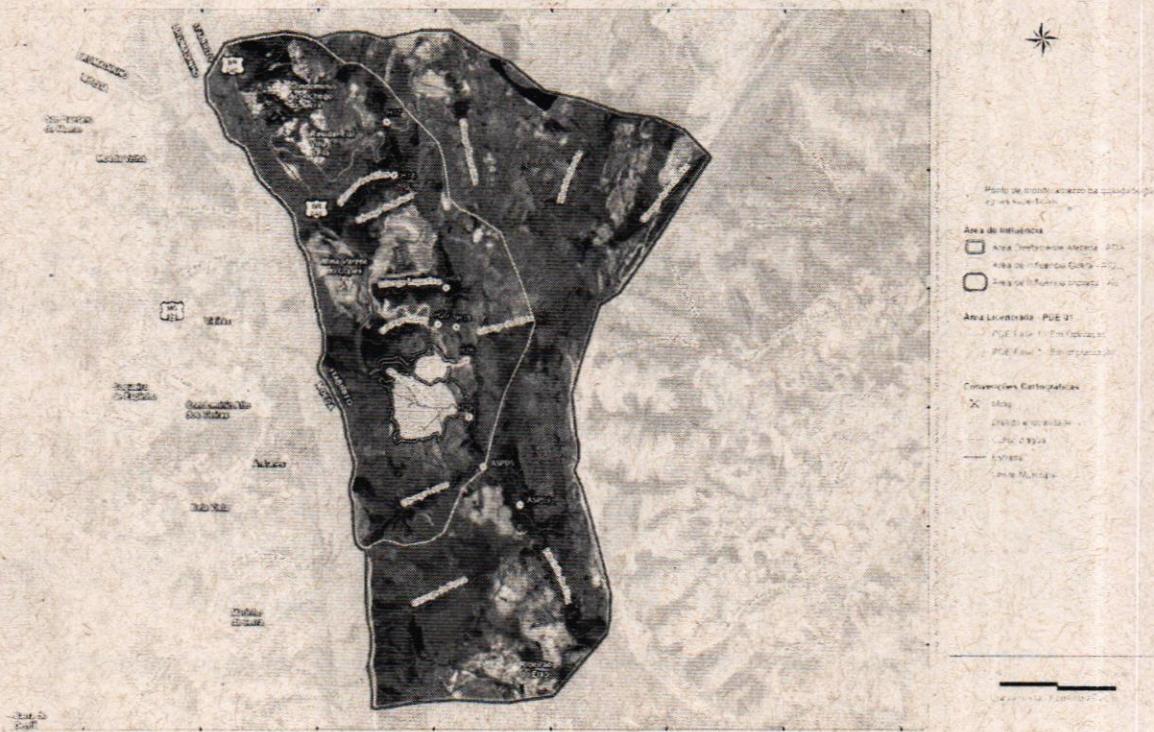
Figura 0.5: – Pontos de Monitoramento da qualidade da água

A Deliberação Normativa COPAM nº 20/1997, que define o enquadramento dos corpos hídricos na bacia do rio das Velhas, determina que no trecho 20, o ribeirão do Silva apresente características físico-químicas de águas de classe 2. Assim, os dados de monitoramento de água que realizados na área foram aproveitados para o diagnóstico e acrescentados ao levantamento de qualidade hídrica de mais dois pontos, totalizando 8 pontos analisados entre 2014 e 2016, conforme Figura 0.5.

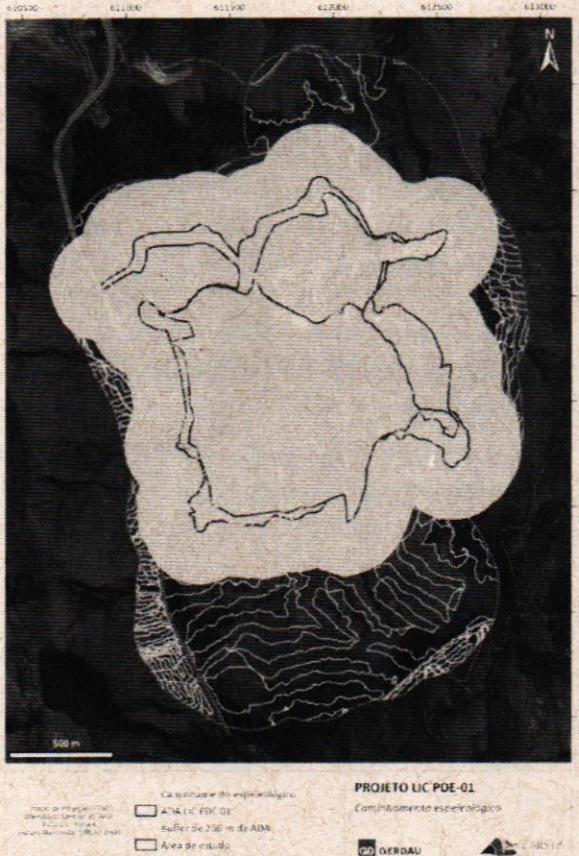
Figura 0.6: – Caminhamento Espeleológico na área da PDE 01

Os mapas de potencial espeleológico do CECAV e da CODEMIG apontam para uma área de muito alto a médio potencial espeleológico. Tal classificação orientou o caminhamento, dando maior densidade em áreas de maior potencial, totalizando 309 Km em trilhas e densidade maior de 108Km/Km² para reconhecimento de cavidades subterrâneas.

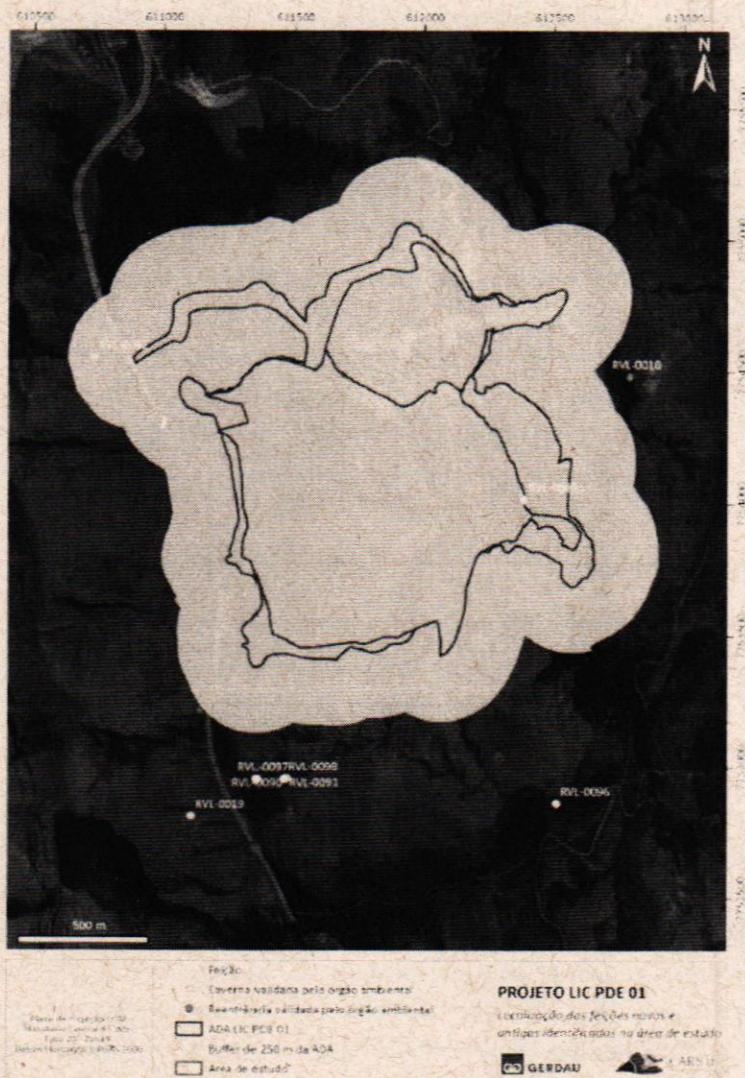
Figura 0.7: Cavidades identificadas ao longo do projeto PDE01
Fonte: EIA, 2017

Feição	UTM_E (m)	UTM_N (m)	Projeção Horizontal (m)	Desnível (m)	Área (m ²)	Volume (m ³)	Altura da entrada (m)	Litologia
RVL-0089	612387	7754015	2,7	0,1	3,6	6,0	2,1	ferrífera
RVL-0092	610734	7754553	2,5	0,6	9,8	6,0	1,6	ferrífera

Localizada na ADA do empreendimento, a análise das características da feição RVL-0089 levou a equipe técnica SUPPRI a concluir que não se trata de uma cavidade natural subterrânea, e sim de uma drenagem coberta por blocos de rocha. A feição não apresenta atributos de ambiente epígeo, localizada em meio a vegetação de cerrado, classificada como uma feição efêmera vinculada ao contexto da paisagem erodida e não formada por processos tipicamente cársticos ou pseudocársticos. Dessa forma, não se aplicam a RVL-0089 os dispositivos de conservação dispostos no Decreto Federal nº 99.556/1990.
