Parecer Técnico FEAM/URA SM - CAT n°. 37/2024

Parecer Técnico FEAM/URA SM - CAT n°. 37/2024				
Nº Documento do Parecer Único vinculado ao SEI: 85733937				
PA COPAM Nº: 2592/2023		SITUAÇÃO: Sugestão pelo Deferimento		
EMPREENDEDOR:	REICAP REFORMADORA DE PNEUS LTDA	CNPJ:	30.754.413/0001-22	
EMPREENDIMENTO:	REICAP REFORMADORA DE PNEUS LTDA	CNPJ:	30.754.413/0001-22	
MUNICÍPIO(S):	Soledade de Minas	ZONA:	Expansão urbana	
COORDENADAS GEOGRÁFICAS (DATUM): SIRGAS 2000	LAT/Y: 22°05'6,06"S	LONG/X: 45°02'9,19"O		
CRITÉRIO LOCACIONAL INCIDENTE: <ul style="list-style-type: none">• Não há incidência de critério locacional				
CÓDIGO:	PARAMETRO:	ATIVIDADE PRINCIPAL DO EMPREENDIMENTO (DN COPAM 217/17):	CLASSE	CRITÉRIO LOCACIONAL
C-02-03-8	Área útil 0,596 ha	Recauchutagem de pneumáticos	3	0
CONSULTORIA/RESPONSÁVEL TÉCNICO:		REGISTRO:		
Agnes Domiciano da Costa - Engenheira Ambiental		CREA 365057MG, CTF/AIDA nº 8336605		
AUTORIA DO PARECER		MATRÍCULA	ASSINATURA

Parecer Técnico FEAM/URA SM de LAS/RAS - CAT nº 37/2024

O empreendimento **REICAP REFORMADORA DE PNEUS LTDA** formalizou em 16/11/2023, o processo administrativo de Licenciamento Ambiental Simplificado - LAS de nº 2592/2023, via Relatóri

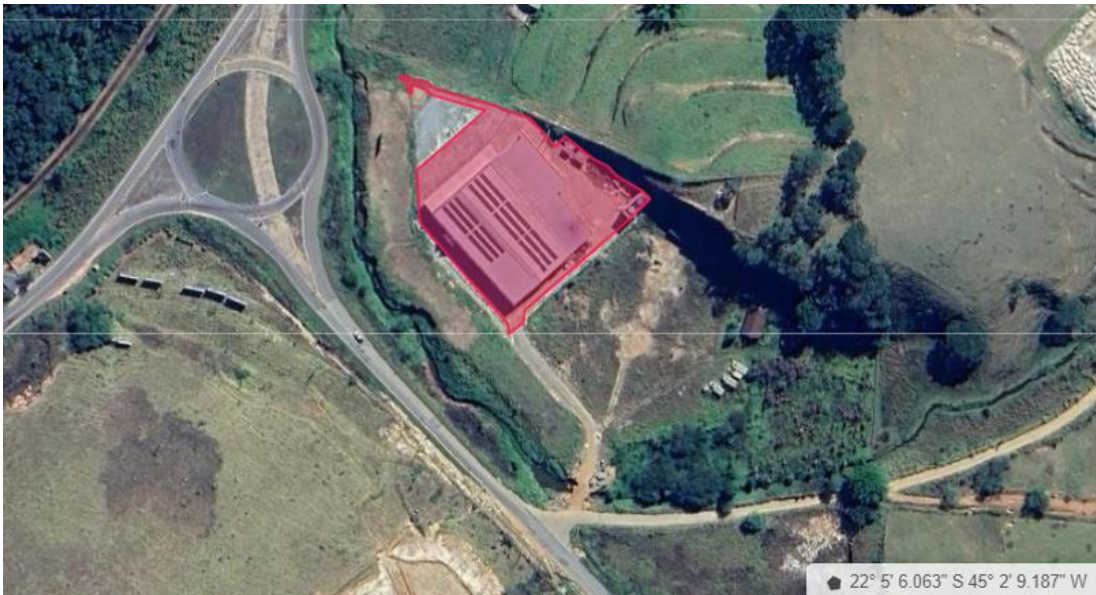
Figura 1: Área do empreendimento informada no RAS. Fonte: SLA.

Ao analisar o arquivo cartográfico referente ao polígono do empreendimento anexado ao SLA (Polígono SLA), o **arquivo apresentado perfaz uma área de 0,596 ha**. Considerando a definição de área útil, entendeu-se que não foi considerado na totalidade as áreas de circulação, manobras e estacionamento. Contudo, em resposta a informação complementar que solicitava esclarecimentos sobre área abrangida no processo SLA nº 2457/2022 e que foi excluída neste processo, o empreendedor informou, por meio de relatório técnico fotográfico, que visando o enquadramento na modalidade de licenciamento simplificado, foram excluídas 0,18 ha de área útil do empreendimento, conforme Figura 2.

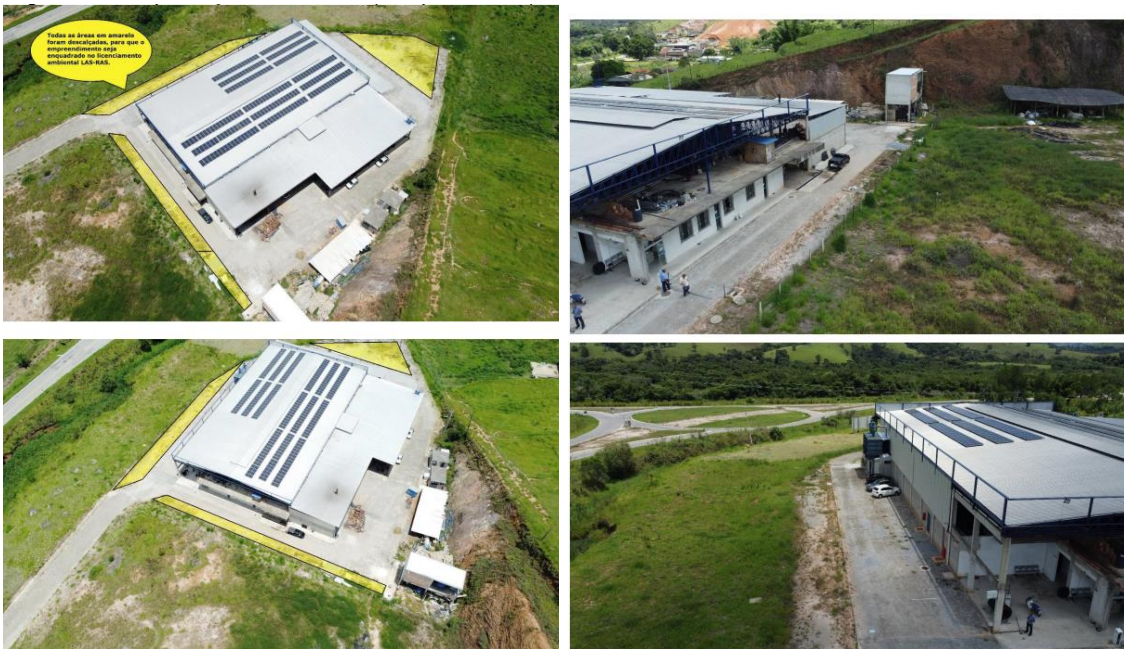
Figura 2: Áreas em que o calçamento removido. Fonte: SLA.

Segundo o empreendedor as áreas excluídas neste processo “se tratavam de áreas que já não eram utilizadas pelo empreendimento, apenas foram calçadas considerando o distanciamento da APP e aproveitamento da área e do material de calçamento já adquirido. Como maneira de corrigir a real área útil, os bloquetes foram totalmente removidos para que a vegetação nativa possa crescer novamente, e o remanescente, que permaneceu calçado, no entorno do galpão de operação, escritórios e Estação de Tratamento de Esgoto - ETE, seguirá com sua função primária de estacionamento, área de manobra e acesso à ETE, que é mais que o necessário para execução das atividades corriqueiras da Reicap Reformadora de Pneus Ltda”.

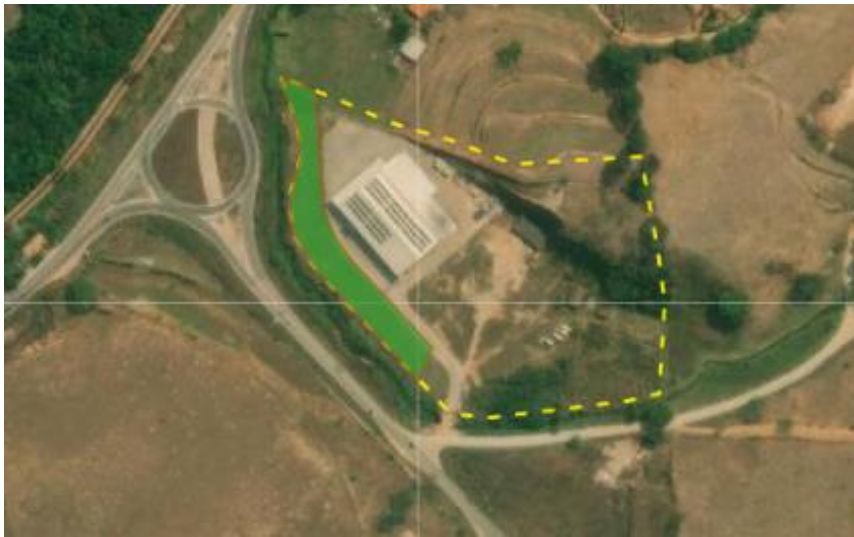
Figura 3: Área do Imóvel em amarelo com 3,14 ha e Reserva Legal Averbada em verde com 0,80 ha. Fonte: CAR.

- O Demonstrativo das Informações Declaradas no CAR - **Cadastro Ambiental Rural**, Registro MG-3167806-649F.231E.96EE.4E9B.A7AC.0DA5.5AAE.F0B5, com 0,1 módulos fiscais, área total do imóvel de 3,14 ha, área de Reserva Legal averbada de 0,80 ha (25,48%), Área de Preservação Permanente de 0,38 ha e coordenadas geográficas Latitude: 22°05'07,5" S Longitude: 45°02'07,16";
