PARECER ÚNICO Nº 0953812/2016

INDEXADO AO PROCESSO: Licenciamento Ambiental	PA COPAM: 02539/2001/006/2015	SITUAÇÃO: Sugestão pelo Deferimento
FASE DO LICENCIAMENTO: Licença de Operação Corretiva-LOC

EMPREENDEDOR: Posto Transabril Sul Ltda.	CNPJ: 05.812.614/0001-64
EMPREENDIMENTO: Posto Transabril Sul Ltda.	CNPJ: 05.812.614/0001-64
MUNICÍPIO: Três Corações	ZONA: Urbana
COORDENADAS GEOGRÁFICA (SAD 69):23K	LAT/Y 21° 40'05,13"S LONG/X 45°19'24,65"O

Relatório Fotográfico do Posto Transabril

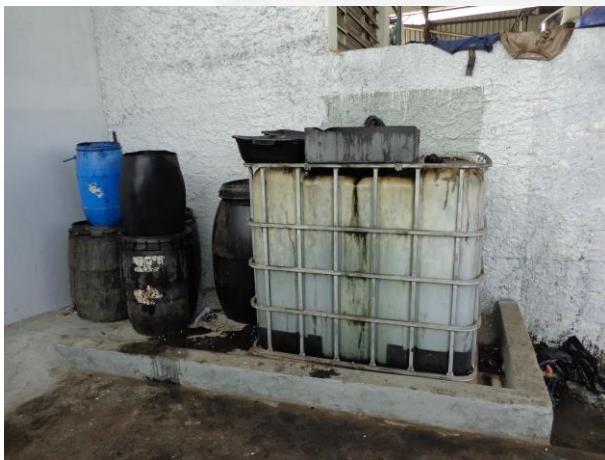
Foto 01. Depósito temporário de óleo.

Vale ressaltar que há ainda uma caixa SAO próximo a oficina e desta segue para a caixa SAO principal acima citada. As caixas SAO se encontravam tampadas e o óleo retirado da caixa principal é coletado e mantido em bombonas para que a empresa Pró-Ambiental faça a coleta periódica.

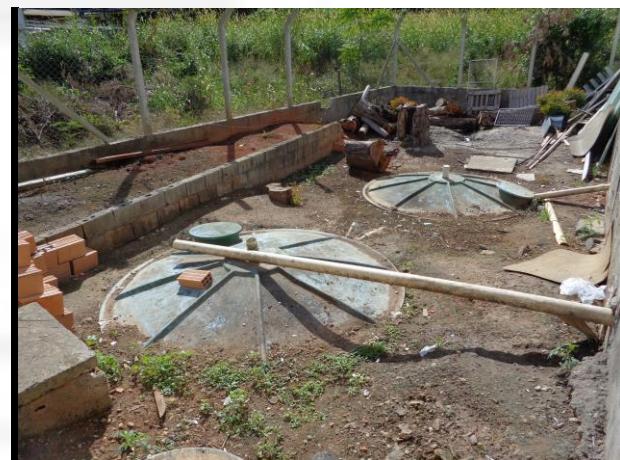
Foto 02. Fossa séptica do restaurante.

- Efluentes sanitários: São provenientes da utilização dos banheiros, vestiários e refeitórios.
- Medidas mitigadoras: Os efluentes são tratados por meio de fossa séptica, filtro e posteriormente são encaminhados ao sumidouro. Foi apresentado relatório referente ao ensaio de capacidade de infiltração/ rebaixamento no local onde encontra-se instalado o sumidouro. O resultado encontrado destaca que o local onde encontra-se instalado o sumidouro possui baixa capacidade de infiltração e baixa permeabilidade, a textura do solo no local foi classificada como areno-argilosa. Desta forma o responsável pelo relatório recomenda que caso o sumidouro existente não suporte o volume gerado seja instalado sistema de infiltração suplementar tipo espinha de peixe.

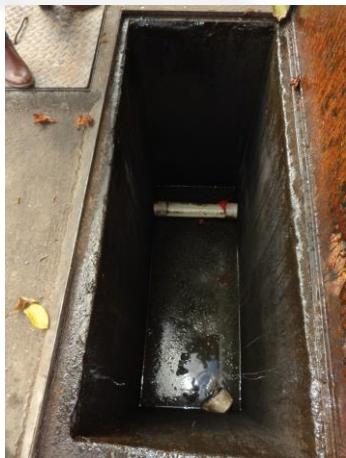
Foto 03. Caixa SÃO.

- Efluentes industriais: São gerados na pista de abastecimento (possui canaletas em seu entorno), trocas de óleo e da lavagem das mãos e estes contém frações oleosas.
- Medidas mitigadoras: Estes efluentes são encaminhados à caixa separadora de água e óleo (caixa SAO) e posteriormente são lançados em curso d'água próximo, Rio do Peixe, afluente do Rio Verde.

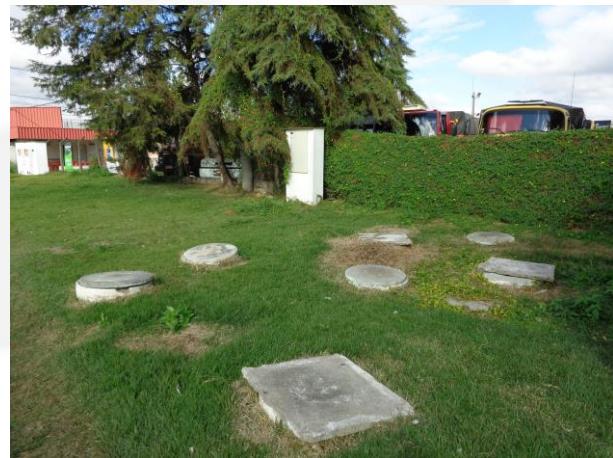
Foto 04. Fossas sépticas do vestiário e sanitários.

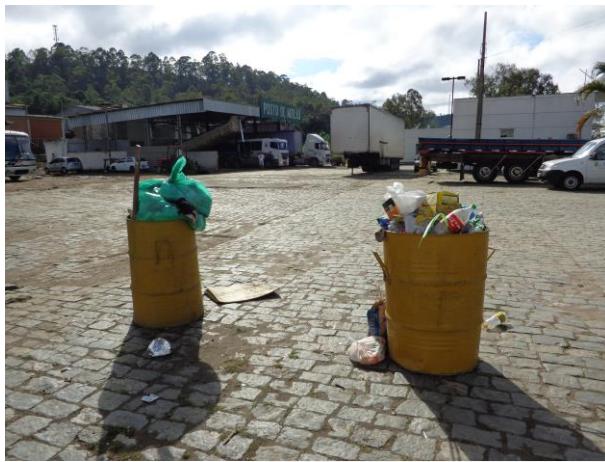
Medida mitigadora: Os resíduos sólidos provenientes de sanitários, escritórios, refeitório são armazenados em tambores e coletados 3 vezes por semana (segunda, quarta e sexta-feira) pela Prefeitura Municipal de Três Corações. Foi constatado em vistoria que os tambores estavam cheios e havia lixo espalhado pelo chão. Foi apresentado pelo empreendedor relatório fotográfico que contempla a adequação do setor de armazenamento de resíduos sólidos.

Foto 05. Latões para deposição do lixo do posto até a coleta pela Prefeitura de Três Corações.

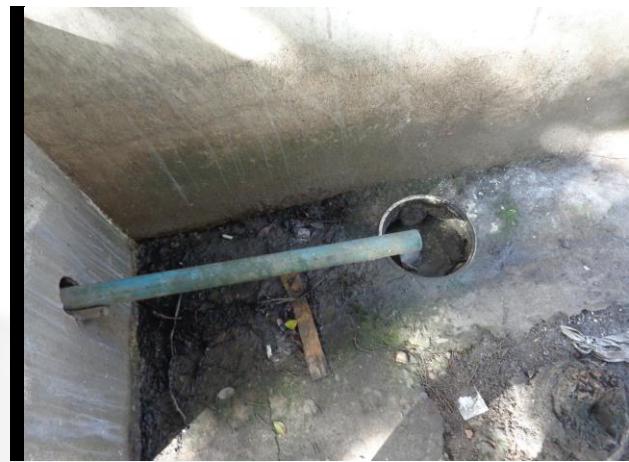
Foto 06. Caixa de gordura do refeitório, destampada e com sinais de derramamento.

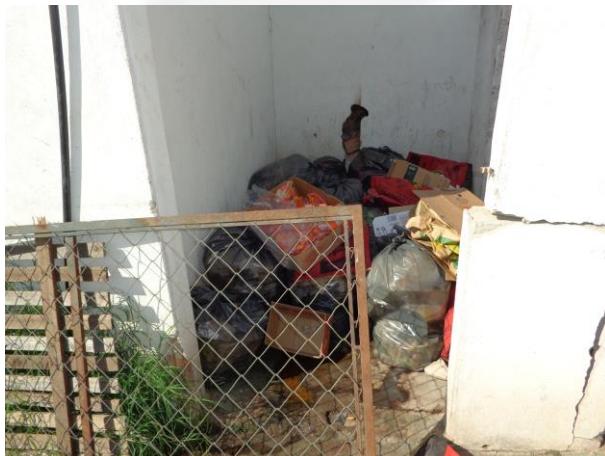
Foto 07. Depósito temporário de resíduos do restaurante.

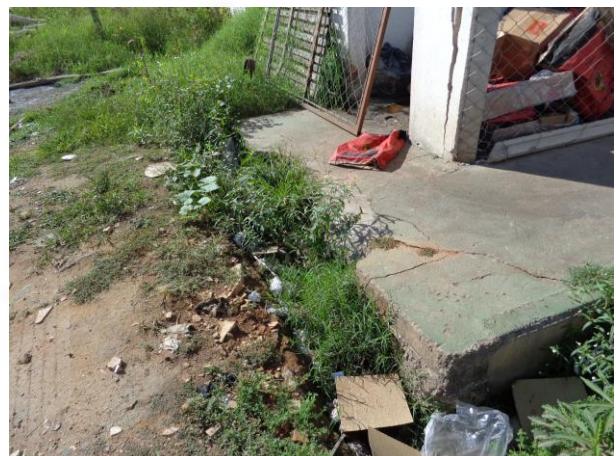
Foto 08. Entorno do depósito temporário de resíduos.
