PARECER ÚNICO Nº 1190457/2015 (SIAM)

INDEXADO AO PROCESSO: Licenciamento Ambiental	PA COPAM: 629/2002/003/2014	SITUAÇÃO: Sugestão pelo Deferimento
FASE DO LICENCIAMENTO: Licença de Operação Corretiva-LOC	VALIDADE DA LICENÇA: 04 anos

EMPREENDEDOR: POSTO CAXUXA II LTDA	CNPJ: 23.145.287/0001-43
EMPREENDIMENTO: POSTO CAXUXA II LTDA	CNPJ: 23.145.287/0001-43
MUNICÍPIO: Uberaba	ZONA: Rural
COORDENADAS GEOGRÁFICAS	LAT/Y 19°35'02,03" LONG/X 48°01'48,84"
LOCALIZADO EM UNIDADE DE CONSERVAÇÃO:	
<input type="checkbox"/> INTEGRAL	<input type="checkbox"/> ZONA DE AMORTECIMENTO
<input type="checkbox"/> USO SUSTENTÁVEL	<input checked="" type="checkbox"/> NÃO
BACIA FEDERAL: Rio Grande	BACIA ESTADUAL: Rio Uberaba
GD8: Baixo curso do rio Grande a jusante	
UPGRH: do reservatório de Peixoto.	
CÓDIGO: F-06-01-7	ATIVIDADE OBJETO DO LICENCIAMENTO (DN COPAM 74/04): Postos revendedores, postos ou pontos de abastecimento, instalações de sistema retalhistas e postos flutuantes de combustíveis.
CLASSE: 5	
CONSULTORIA/RESPONSÁVEL TÉCNICO: Francisco Carlos Moreira da Silva (Engenheiro Civil)	REGISTRO: CREA 94843
AUTO DE FISCALIZAÇÃO: 484/2015

Relatório Fotográfico do Posto Caxuxa II LTDA

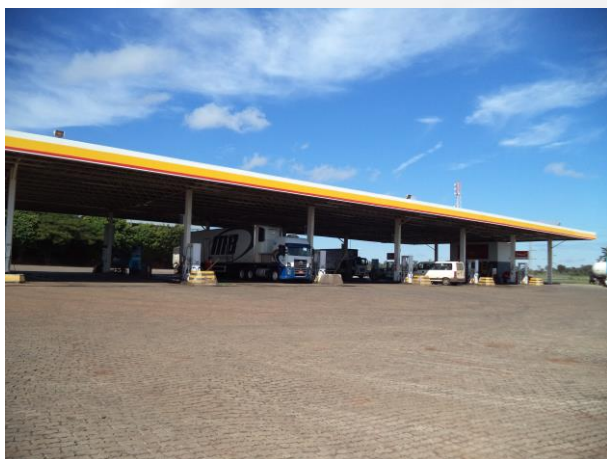
Foto 01. Vista da pista de abastecimento

A pista de abastecimento é em concreto polido, circundada por canaletas de drenagem que direcionam os efluentes a uma caixa separadora de água e óleo – CSAO, na qual o efluente é destinado para ETE do empreendimento. Há uma cobertura metálica que se estende por toda área da pista de abastecimento.

O piso da área de abastecimento e descarga de produto é construído em concreto, com caimento para o sistema de drenagem e circundado por canaletas de contenção, as quais direcionam os efluentes à caixa separadora de água e óleo – SAO. A descarga de combustível possui sistema de descarga selada com válvula anti-transbordamento.

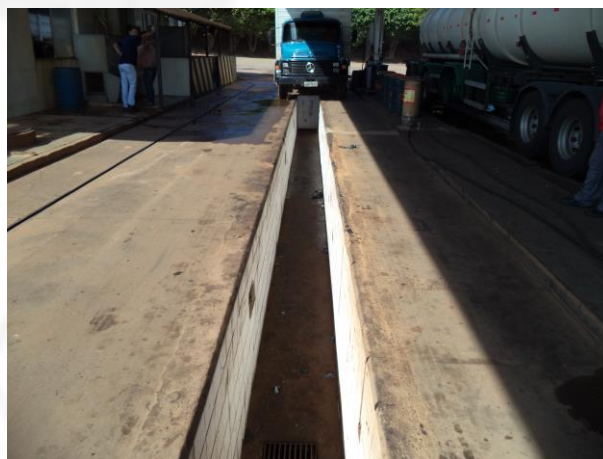
Foto 02. Pista de troca de óleo.

O empreendimento possui local para troca de óleo, devidamente impermeabilizado em concreto com contenção contra possíveis vazamentos. Os resíduos classe 1 provenientes do posto são armazenados em tambores, em local coberto, para posterior destinação. O óleo usado é armazenado em um tanque até a destinação final. Ambos são destinados a empresas regularizadas.

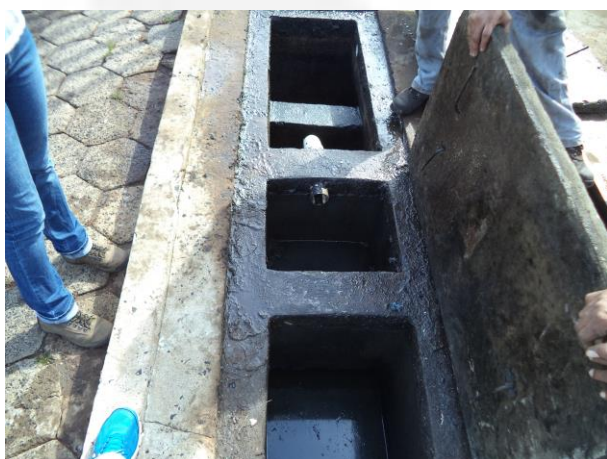
Foto 03. Caixa Separadora de água e óleo.

Os efluentes líquidos gerados no empreendimento são direcionados para a caixa separadora de água e óleo - SAO, a qual, por sua vez, tem a função, segundo a NBR 14605, de reter a fração oleosa e os resíduos sólidos liberando o efluente já praticamente isento da fração oleosa.

Das caixas SAO, os efluentes da área de abastecimento e funcionamento do posto juntamente com os efluentes domésticos, são destinados a uma ETE com tratamento biológico aeróbio. Após tratado, o efluente é destinado por meio de sumidouro para uma área de pastagem ao lado do empreendimento.

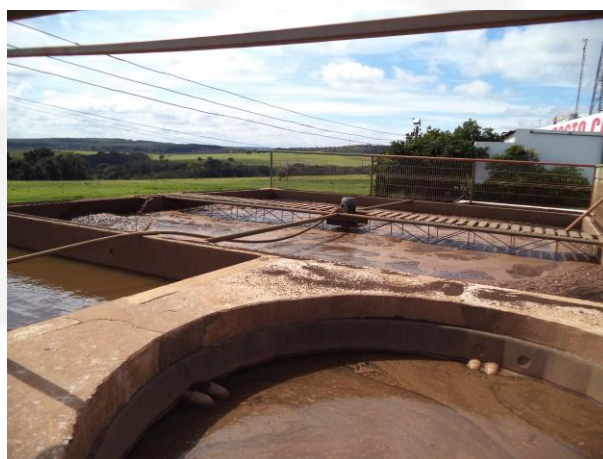
Foto 04. Estação de Tratamento de Efluentes.

Foram realizadas análises químicas das caixas SAO e da ETE do empreendimento, as quais inicialmente não demonstraram eficiência exigida na DN COPAM-CERH 01/05/2008 para os surfactantes e

estabilização de PH após o tratamento dos efluentes. Para comprovar ausência de contaminantes foi realizada ainda análise química do solo e do córrego próximo ao empreendimento nos pontos à montante e a jusante da área de drenagem superficial do terreno. As análises de solo e do córrego não demonstraram alteração das propriedades físico-químicas dos mesmos.

Considerando a ineficiência do sistema de tratamento de efluentes para surfactantes, foi solicitada adequação das instalações. Foi apresentado relatório técnico, acompanhado de ART, comprovando instalação de filtro de carvão ativado e apresentando novas análises laboratoriais comprovando adequação dos sistemas, obedecendo aos limites estabelecidos na legislação.
