Parecer nº 172/SEMAD/SUPRAM SUL - DRRA/2022

Parecer Único de Licenciamento Ambiental Simplificado (RAS) nº 172/2022

EMPREENDIMENTO: EDGAR ANTONIO
VILELA & CIA LTDA ME – ANM 830.371/2012

MUNICÍPIO(S): Poços de Caldas

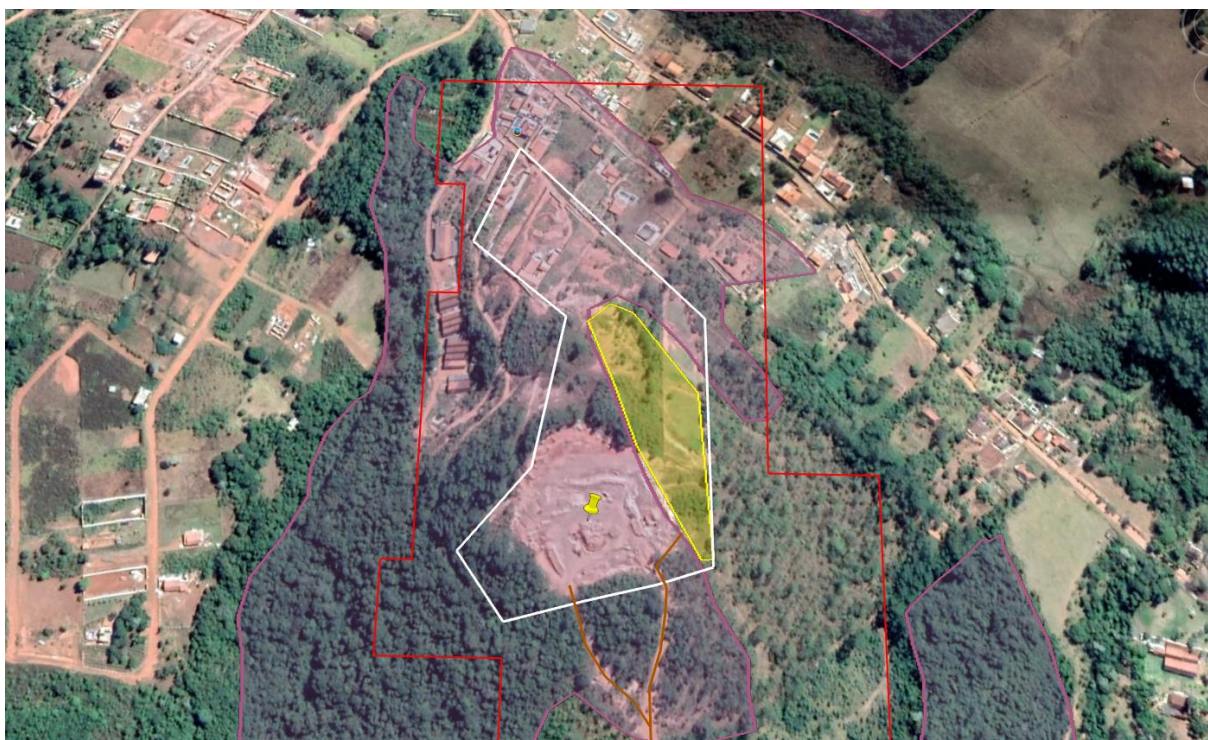
Imagem 1: Em Rosa, ZPP; em branco, limites do imóvel rural; em vermelho, limites da poligonal ANM; em marrom, estrada para escoamento do minério; em amarelo, Área Lavra/Área diretamente afetada. O Ponto em amarelo indica área já lavrada.

Conforme planta topográfica apresentada nos autos do processo, a nova frente de lavra está localizada fora da Zona de Preservação Permanente – ZPP, **mas não há esclarecimentos nos estudos qual tratamento e/ou uso será dado à antiga área de lavra.** Neste contexto, destacamos a Deliberação Normativa COPAM nº 220/2018, que “*estabelece diretrizes e procedimentos para a paralisação temporária da atividade minerária e o fechamento de mina, estabelece critérios para elaboração e apresentação do relatório de Paralisação da Atividade Minerária e do Plano de Recuperação de Áreas Degradadas - PRAD*”. Uma vez que a AAF nº04360/2017 encontra-se vencida desde 05/07/2021 e as áreas sobre ZPP não são objeto de regularização por esta solicitação de licença, o empreendedor deve apresentar o PRAD para as antigas áreas lavradas nos termos da DN 220/2018.
