Parecer Técnico FEAM/URA ASF - CAT NUCAM nº. 1/2025

**Parecer Técnico de Licença Ambiental Simplificada (RAS) nº 783/2023**

<b>PROCESSO SLA 783/2023</b>	<b>SITUAÇÃO:</b> Sugestão pelo Deferimento		
<b>EMPREENDEDOR:</b>	COMPANHIA DE SANEAMENTO DE MINAS GERAIS COPASA MG	<b>CPF:</b>	17.281.106/0265-01
<b>EMPREENDIMENTO:</b>	COMPANHIA DE SANEAMENTO DE MINAS GERAIS COPASA MG – ETE filial Cláudio	<b>CPF:</b>	17.281.106/0265-01
<b>MUNICÍPIO:</b>	CLÁUDIO	<b>ZONA:</b>	Urbana

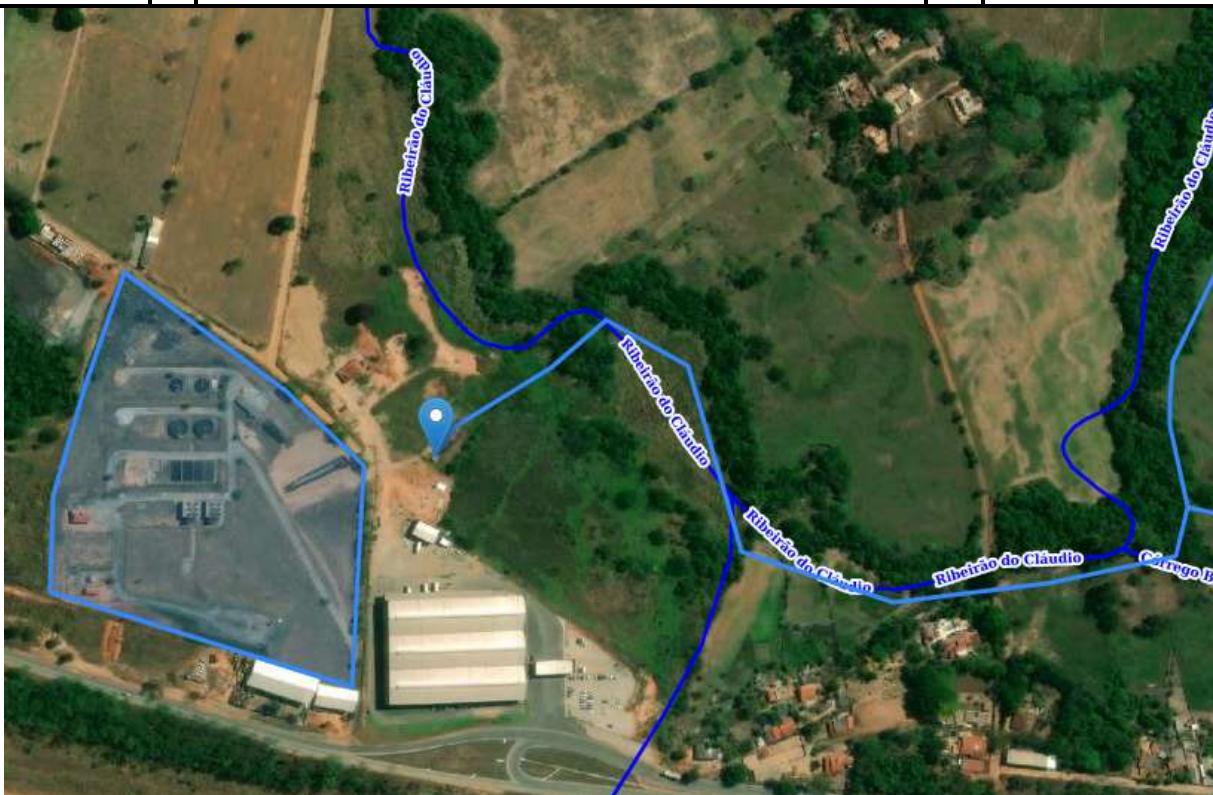
Figura 1: Imagem de satélite do empreendimento

Em relação à destinação do lodo e resíduos sólidos removidos durante o tratamento, a empresa propôs o aterramento em valas em aterro dentro do próprio empreendimento. Conforme informações apresentadas, o aterramento se dá em células específicas para lodo e outra para material gradeado e areia. A empresa propõe que as valas devem ser recobertas com camadas de areia e solo e depois compactadas. Por meio de IC foi solicitado que a empresa apresentasse um projeto técnico do aterro. O empreendimento apresentou o projeto solicitado no SLA, o qual foi considerado insuficiente no relatório técnico nº 15/FEAM/URA ASF – CAT NUCAM/2024 (doc Sei! 101014841). Dentre as motivações do indeferimento estão a proximidade de menos de 200 metros de curso d'água, e menos de 500 metros de núcleo populacional, sem a descrição dessas áreas ou proposição de mitigações; a falta de previsão de sistema de drenagem, de sistema de monitoramento de águas subterrâneas, e de sistema de recirculação do efluente gerado no aterro. Também não foram apresentadas informações baseadas em estudos hidrogeológicos se a área do aterro é inundável. Dessa forma, ficará condicionado ao empreendimento prever nova destinação final para o lodo e para o resíduo sólido retirado da ETE. Sugere-se o encaminhamento para o aterro sanitário do município, que possui certificado N° 1546 de licenciamento ambiental simplificado com validade até 2034; ou para aterro privado que receba os resíduos. Ficará condicionado, também, a finalização da vala que se encontra aberta, conforme observado por imagem de satélite.

elevatórias de esgotos	
08	Prever nova destinação final para o lodo e para o resíduo sólido retirado da ETE. Apresentar contrato com a empresa licenciada responsável pela coleta dos resíduos, ou declaração do aterro sanitário municipal de recebimento dos mesmos	150 dias
09	Finalizar a vala do aterro de resíduos sólidos no interior da área da ETE que se encontra aberta, conforme observado por imagem de satélite.	150 dias
10	Apresentar relatórios descritivo-fotográficos com ART, referentes ao cumprimento da compensação referente às DAIAs. As fotos devem ser datadas e conter coordenadas geográficas	Semestralmente, por 03 anos
