Parecer nº 17/SE MAD/SUPRAM LESTE-DRRA/2023

Parecer Técnico de Licença Ambiental Simplificada (RAS) nº 17/2023					
Nº DOCUMENTO DO PARECER ÚNICO VINCULADO AO SEI:62243128					
PA COPAM SLA Nº: 2970/2022	SITUAÇÃO: Sugestão pelo Indeferimento				
EMPREENDEDOR: J NALLI EIRELI	CPF/CNPJ: 13.847.753/0001-89				
EMPREENDIMENTO: J NALLI EIRELI	CPF/CNPJ: 13.847.753/0001-89				
ENDEREÇO: Sítio Pau d'Alho					
MUNICÍPIO(S): Conselheiro Pena-MG	ZONA: Rural				
COORDENADAS GEOGRÁFICAS: Latitude 18° 59' 6,62" S e Longitude 41° 18' 34,67" W.					
CRITÉRIO LOCACIONAL INCIDENTE: Não há incidência de Critério Locacional					
CÓDIGO:	ATIVIDADE OBJETO DO LICENCIAMENTO (DN COPAM 217/17):	CLASSE	PARÂMETRO		
A-02-06-2	Lavra a céu aberto para a extração de rochas ornamentais com produção bruta	2	Produção bruta de 6.000 m³/ano		
A-05-05-3	Estradas para transporte de minério/estéril externa aos limites de empreendimentos minerários		Extensão de 0,20Km		
A-02-06-2	Pilha de rejeito/estéril de rochas ornamentais e de revestimento		Área útil de 0,935ha

O empreendimento J NALLI EIRELI CNPJ nº 13.847.753/0001-89, atua no ramo de mineração, especificamente na extração de rochas ornamentais – granito, no municíp

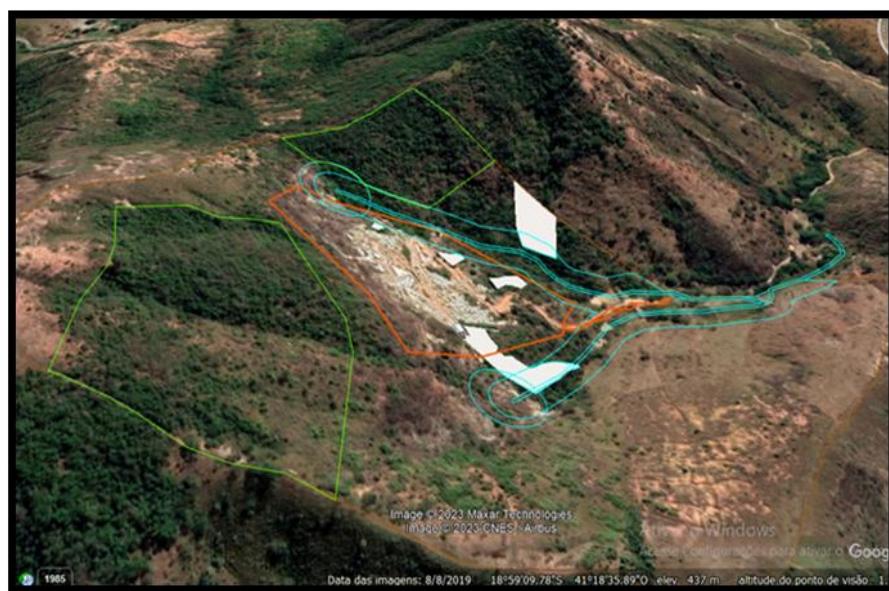
Figura 02. Localização da ADA pelo empreendimento Reserva legal e APP.

Polígonos: laranja (ADA), verde (RL), azul (APP) e branco (vegetação Nativa)

Por tratar-se de imóvel rural, o empreendedor apresentou o recibo de inscrição do Cadastro Ambiental Rural – CAR MG-3118403-993A8EB3A2EB4736AF2A6AA5F11E5E9E, no qual consta declarado que o imóvel denominado Sítio Pau D'Alho possui área total de 53,88 ha, 1,25 ha com remanescente de vegetação nativa. A área declarada como APP é de 6,65 ha e reserva legal proposta de 10,77 ha (não inferior a 20% da área total do imóvel), não havendo sobreposição entre a reserva legal e ADA.
