Parecer nº 9/FEAM/DGR - PROJETO/2024

Parecer de Homologação – 009/2024/FEAM/DGR - PROJETO

<b>Empreendedor:</b> Vale S.A. - Mina de Alegria	<b>CNPJ:</b> 33.592.510/0412-68
<b>Empreendimento:</b> Ampliação da Cava Alegria, Pesquisa geológica, Adequação da IB-III e Supressão de Remanescentes da Vegetação Nativa	<b>CNPJ:</b> 33.592.510/0412-68
<b>Município:</b> Mariana	<b>ZONA:</b> Rural
<b>Coordenadas (DATUM):</b> SIRGAS 2000	<b>X:</b> 657.994 <b>Y:</b> 7.770.973

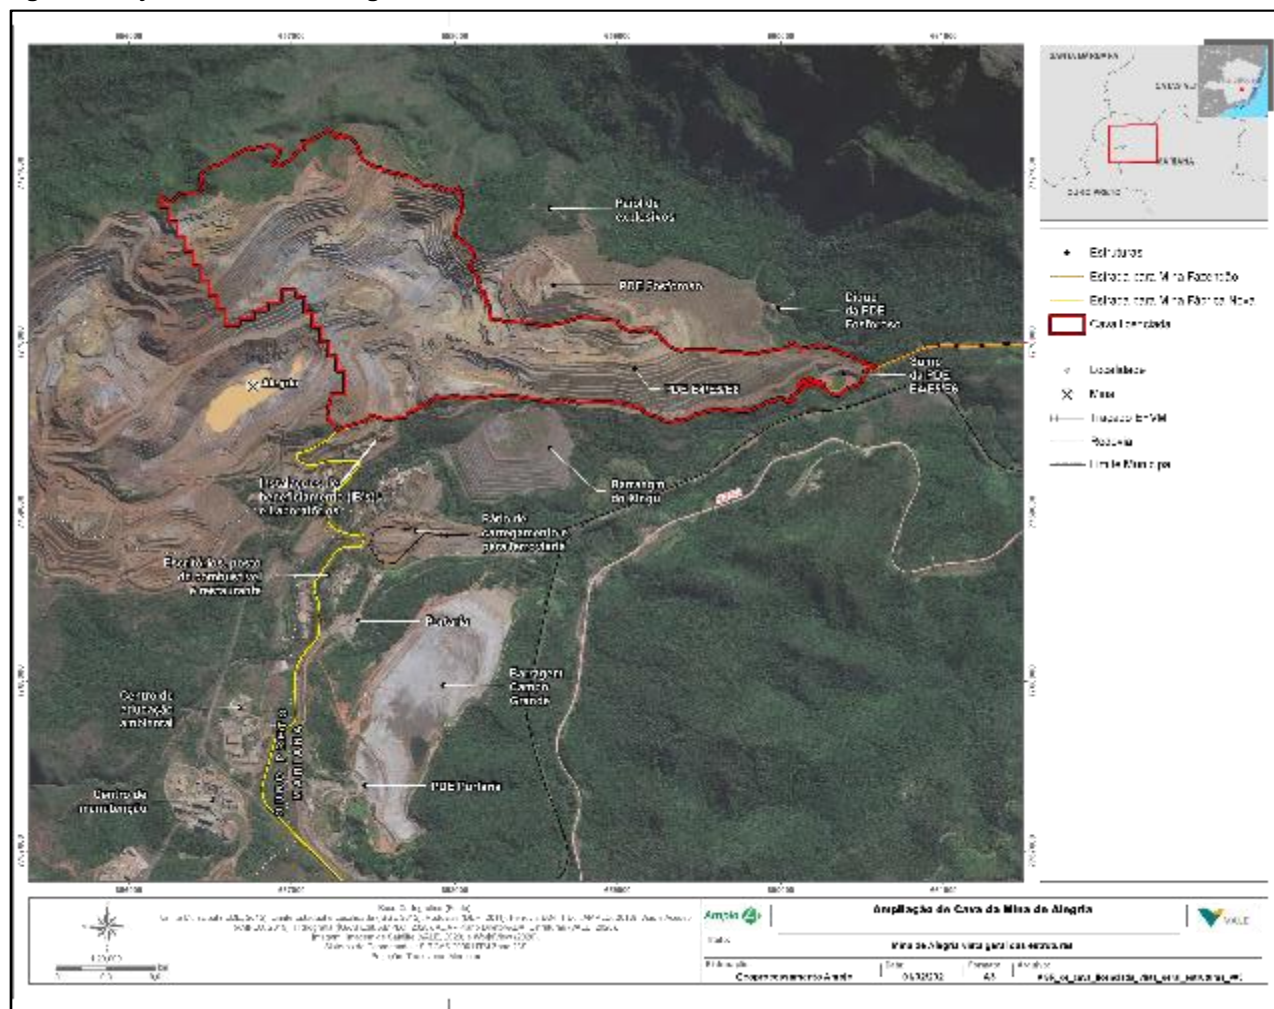
**Figura 1. *Layout* da mina de Alegria.**

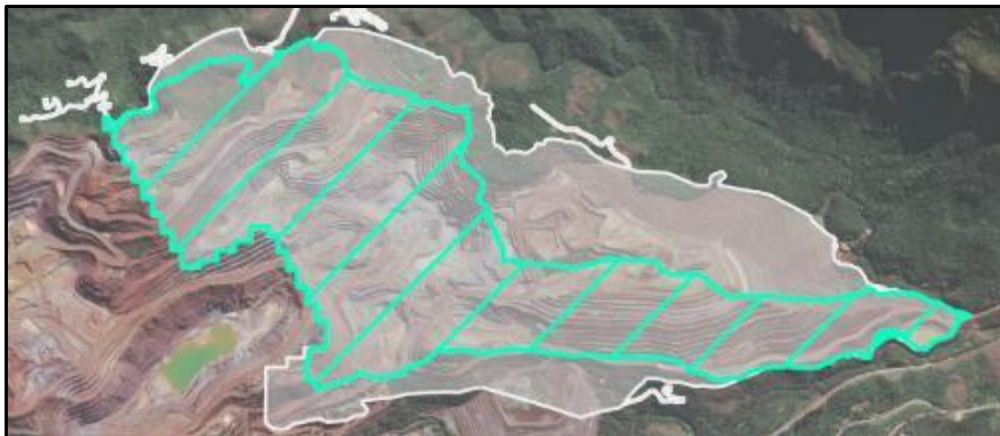
**Figura 5. Área da cava Alegria licenciada (cor verde) e ADA geral do projeto (cor branca).**

Ressalta-se que na ADA está contida a área de lavra licenciada de Alegria, que tem 294,64 hectares (Figura 5). Assim, a área de ampliação da cava propriamente dita corresponde a 165,83 hectares.

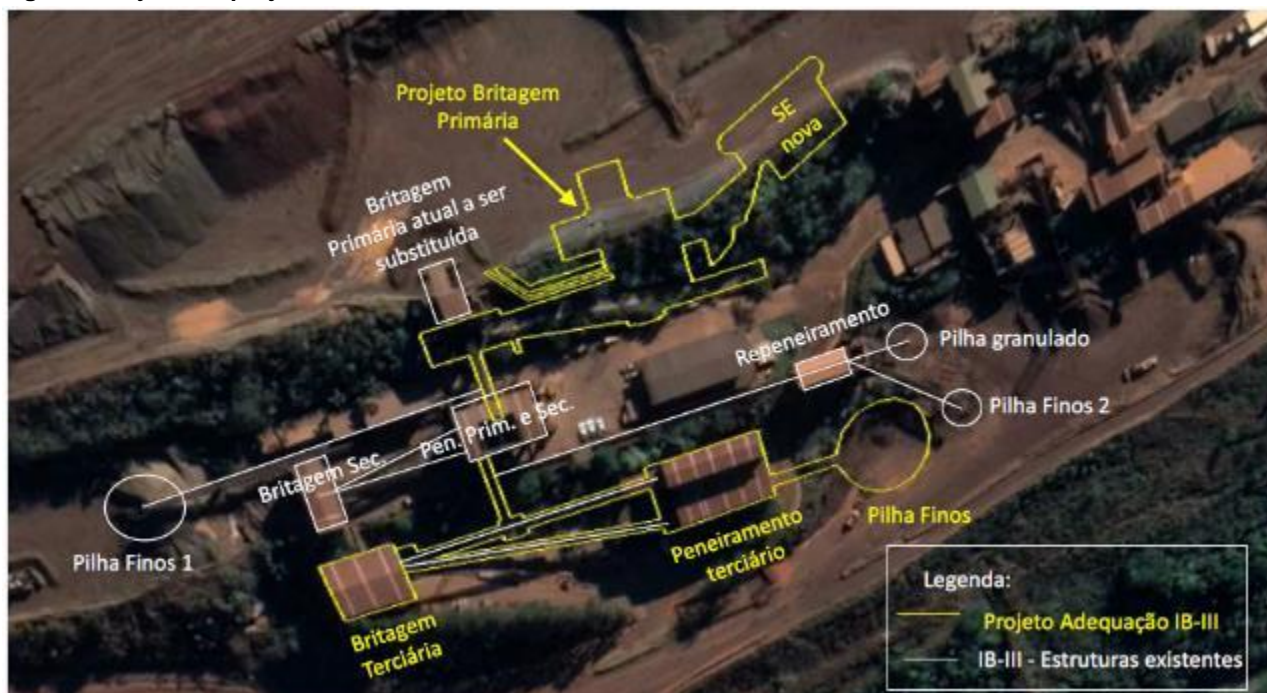
**Figura 7. Layout do projeto da Usina IB-III.**

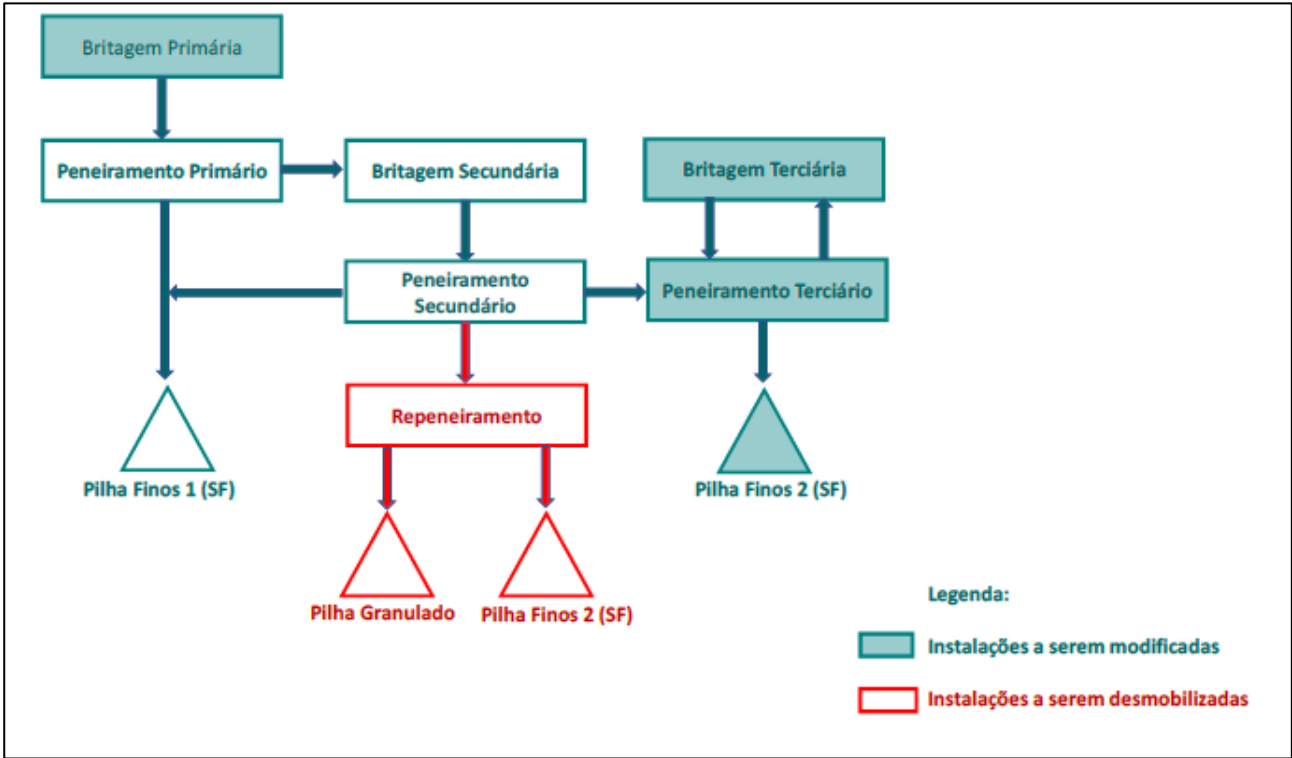
Figura 11. Fluxograma do Processo de Beneficiamento da IB-III.

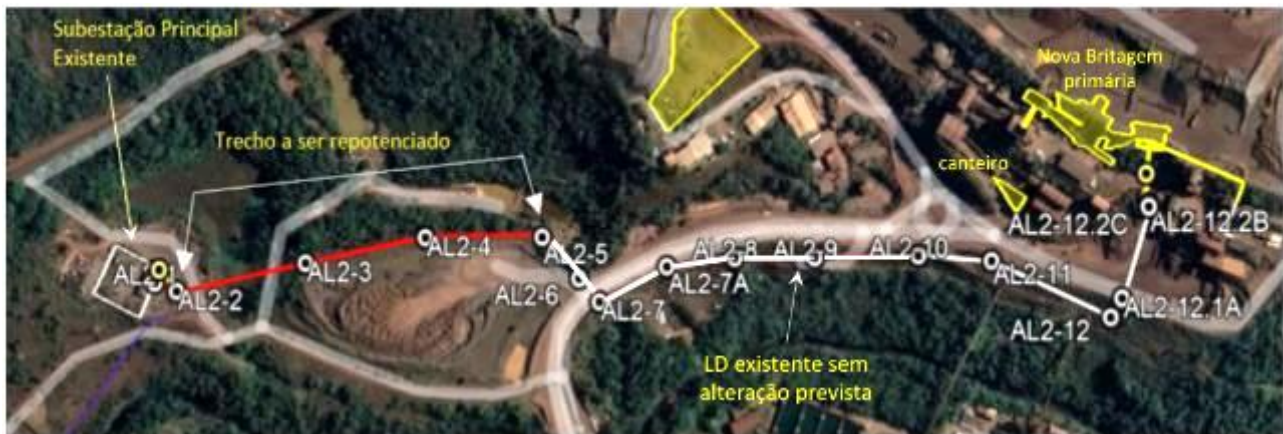
**Figura 14. Trecho da LD existente que será repotenciado para alimentar a nova subestação elétrica.**

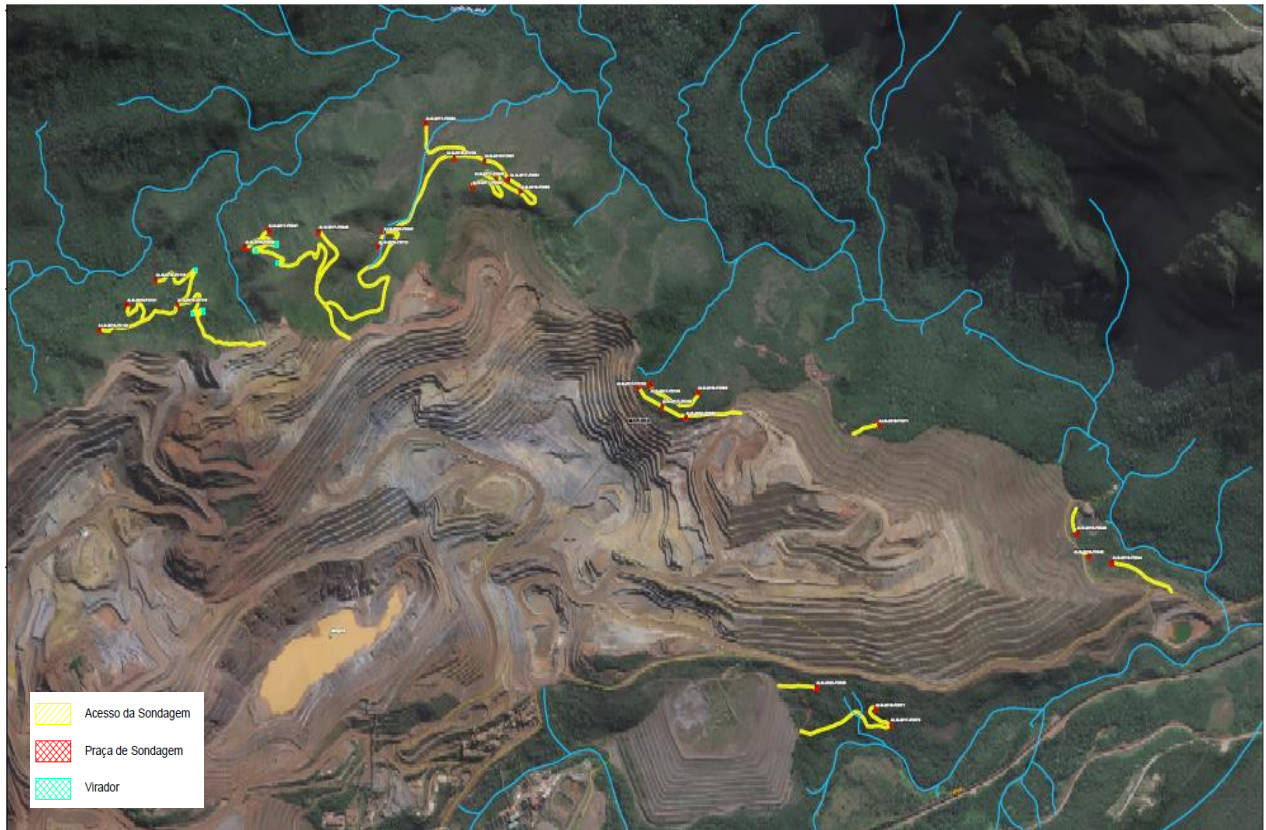
**Figura 15. Plano de sondagem da mina de Alegria.**

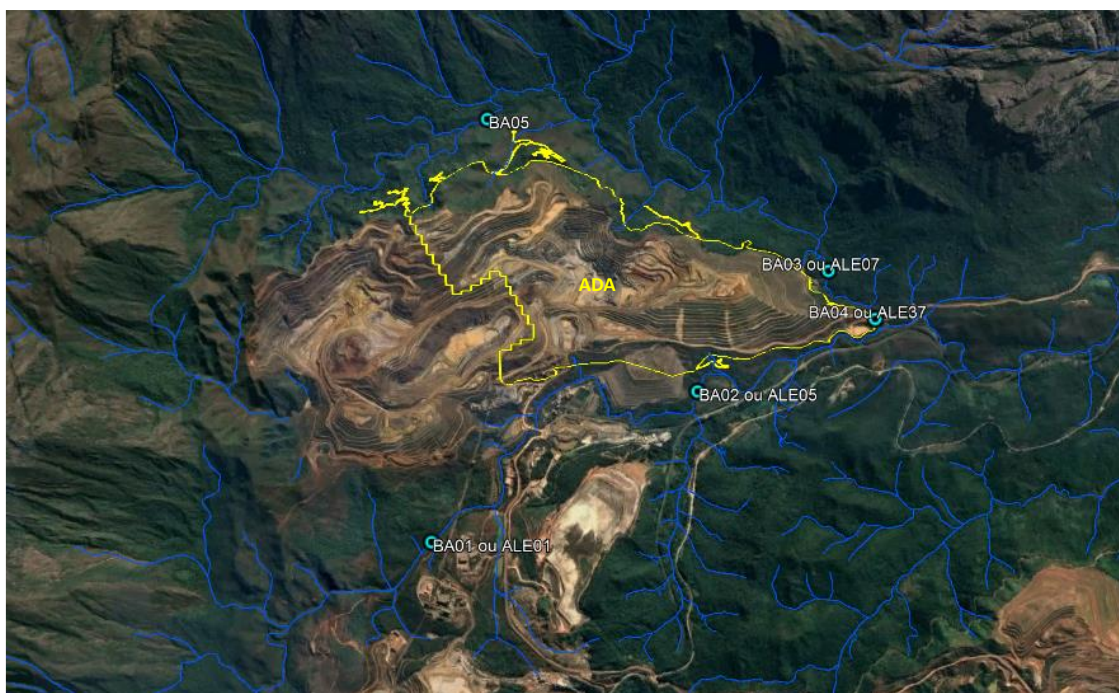
**Figura 20. Pontos utilizados para o diagnóstico da qualidade de água superficial**

- As águas foram classificadas como moles quanto à dureza.
- Os sólidos em suspensão foram detectados no período chuvoso e uma não conformidade foi registrada no ponto BA04, que apresentou consequentemente alta turvação, também atingindo valor superior ao limite estipulado pela legislação, corroborando as características visuais verificadas em campo.

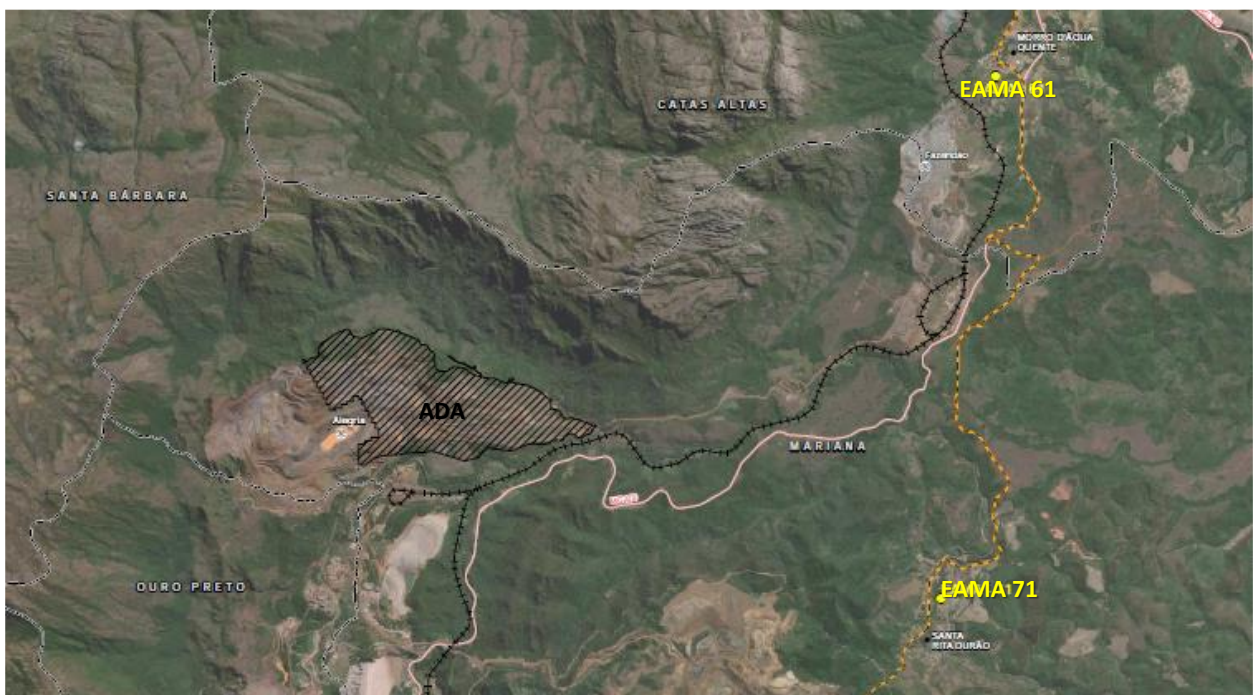
**Figura 23. Estações de Monitoramento de Qualidade do Ar**
