PARECER ÚNICO Nº 1400120/2016

INDEXADO AO PROCESSO: Licenciamento Ambiental	PA COPAM: 29381/2012/002/2013	SITUAÇÃO: Sugestão pelo Deferimento
FASE DO LICENCIAMENTO:	Licença de Operação - LO

EMPREENDEDOR:	Ederson Cordeiro Leal - ME	CNPJ:	17.050.449/0001-67
EMPREENDIMENTO:	Ederson Cordeiro Leal - ME	CNPJ:	17.050.449/0001-67
MUNICÍPIO:	Itamarandiba	ZONA:	Rural
COORDENADAS GEOGRÁFICA (DATUM): SAD 69 LAT/Y 17º 54' 42,1" LONG/X 42º 51' 59,8"			
LOCALIZADO EM UNIDADE DE CONSERVAÇÃO:	<input type="checkbox"/> INTEGRAL <input type="checkbox"/> ZONA DE AMORTECIMENTO <input type="checkbox"/> USO SUSTENTÁVEL <input checked="" type="checkbox"/> NÃO		
BACIA FEDERAL:	Rio Jequitinhonha	BACIA ESTADUAL:	Rio Araçuaí
UPGRH:	JQ2	SUB-BACIA:	Rio Araçuaí
CÓDIGO:	ATIVIDADE OBJETO DO LICENCIAMENTO (DN COPAM 74/04): G-03-07-7 Tratamento químico para preservação de madeira (produção nominal de 9.800 m³/ano). G-03-02-6 Silvicultura: 6,9 ha		CLASSE
3			
CONSULTORIA/RESPONSÁVEL TÉCNICO:	REGISTRO:		
Ednilde Afonso Fernandes - engenheira florestal.	CREA/MG Nº 102.066/DD		
Evaldo Camara Pimenta – Engenheiro Mecânico e Engenheiro em Segurança do Trabalho.	CREA/MG Nº 04.0.0000053732/D

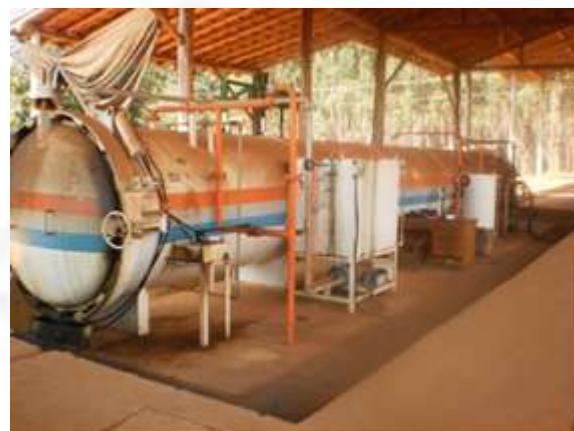
O galpão de tratamento químico de madeira construído com pilastras em madeira e cobertura em telha colonial com pé-direito elevado, em cômodo único, com piso em concreto grosso e fosso no centro para recolhimento de resíduos oriundos do tratamento químico. Os equipamentos presentes para o tratamento químico são seguintes:

- Autoclave desenvolvida conforme especificações do código ASME (*American Society Mechanical Engeneering*), com corpo cilíndrico de diâmetro interno de 1600 mm e comprimento de 14000 mm, em chapa de aço ao carbono, com duas portas desenvolvidas em modelo torisférico NAR – 10 em aço da mesma especificação, disposta horizontalmente na área do fosso através de ancoragem em blocos de concreto estrutural, com volume bruto de 28,14 m³ e volume aproveitável de 16,88 m³ e instalada sobre o reservatório da solução preservativa.

Foto 01 - Vista da entrada do empreendimento. **Foto 02** - Galpão da autoclave.

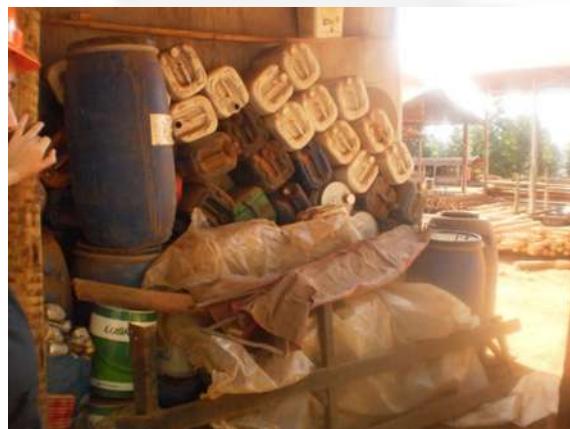
Foto 03 - Disposição de galões de ARLA.

18	Apresentar comprovação de destinação final adequada para os galões vazios de ARLA.	60 dias após a concessão da LO.
19	Apresentar projeto construtivo da área de abastecimento.	30 dias após a concessão da LO.
20	A presentar certificado de treinamento dos funcionários responsáveis pelo uso e operação dos equipamentos da unidade de armazenamento e abastecimento aéreo de combustível, quanto ao PAE - Plano de Atendimento a Emergências -	1º treinamento 60 dias após a concessão da LO e os demais anualmente.
21	Apresentar o Auto de Vistoria do Corpo de Bombeiros (AVCB) aprovando a instalação da área de armazenamento e abastecimento aéreo de combustível, uma vez que o memorial industrial de segurança contra incêndio e pânico do documento atual informa que o empreendimento não possui líquido inflamável.	90 dias após a concessão da LO.

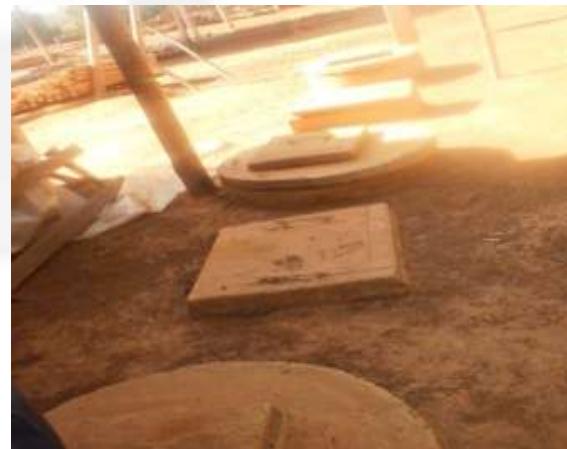
Fossa Séptica: O empreendimento é dotado de uma única fossa séptica que atende o escritório, o refeitório, vestiários, sanitários de uso coletivo. De acordo com estudos, a mesma foi construída seguindo recomendações da NBR/ABNT 7229/1982 e dimensionada para atender um quantitativo de 20 pessoas ao dia. O sistema de implantação é do tipo enterrado com tamponamento através de laje em concreto e tampas móveis, permitindo realizar manutenção apresentando três tanques com três filtros em concreto.

Foto 04 - Fossa Séptica.

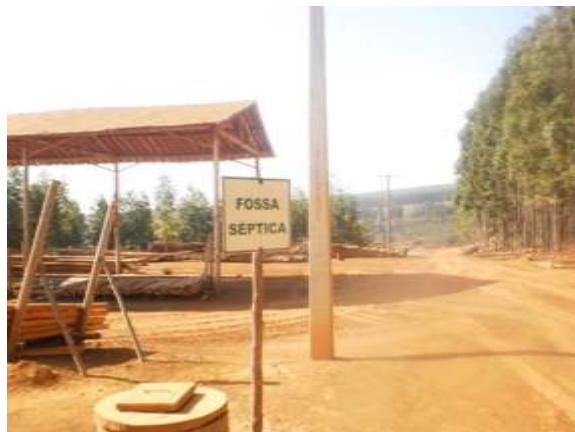
Foto 05- Fossa Séptica.

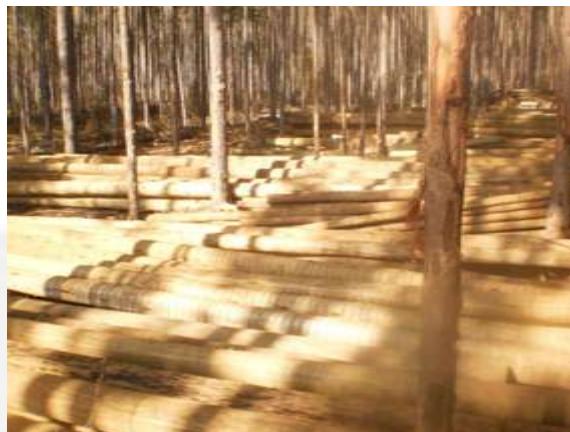
Foto 06- Disposição da madeira tratada em área de floresta plantada.

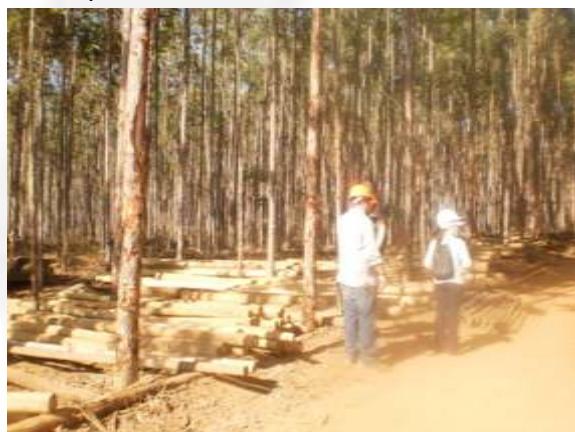
Foto 07- Disposição da madeira na área da floresta plantada.

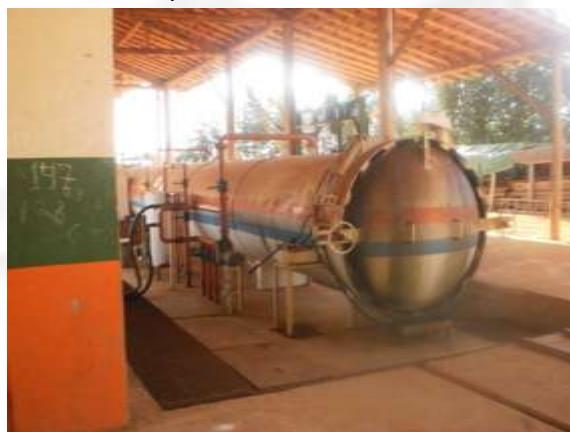
Foto 08- Galpão de tratamento.

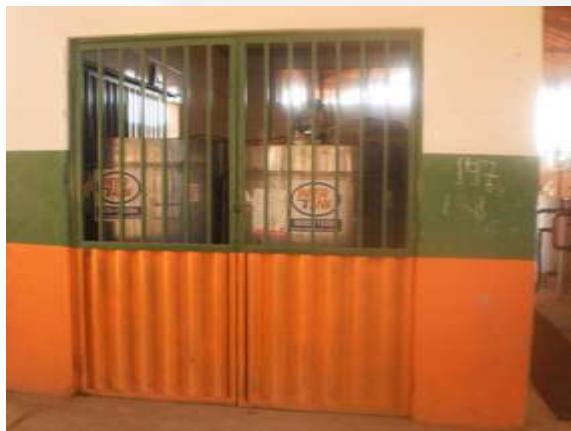
- Depósito: cômodo onde se encontram armazenados os recipientes com produto à base de CCA, resíduos contaminados, a borra líquida contaminada e o neutralizante. Tal cômodo foi edificado em concreto e laje; é dotado de sistema de ventilação e de sistema de drenagem (caneletas) dos efluentes com direcionamento para o fosso da autoclave. Em vistoria realizada no dia 15/agosto/2016 (AF Nº 35027/2016) constatou-se a existência de 4 tambores metálicos, com capacidade de armazenar 1.400 kg/cada de CCA e 01 de PVC, com capacidade de armazenar 5.000 kg de CCA. Segundo informado na referida vistoria, o fornecimento do produto, há cerca de 6 meses, deixou de ser entregue pelo fornecedor por meio de tambores metálicos (capacidade 100 kg/cada), conforme previsto na LP+LI e passou a ser entregue nesses tambores de metal com capacidade de 1.400 kg/cada pela empresa TMB Comércio de Preservantes, a mesma que fornecia as embalagens anteriores.

Foto 09- Depósito dos tanques de CCA.

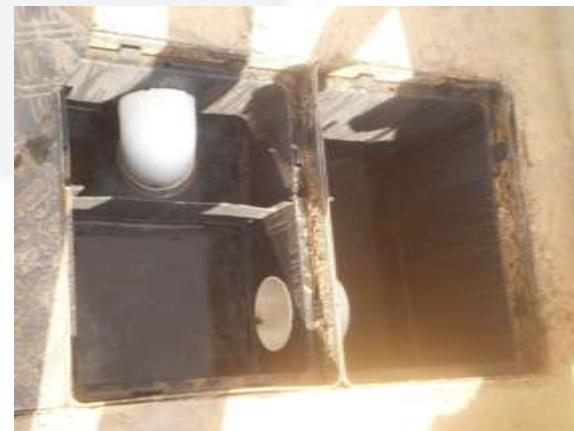
- Galpão para estacionamento, localizado entre o escritório e refeitório, em processo de edificação, de estruturas em madeira, com finalidade para estacionamento de veículos, conforme verificado e informado nesta vistoria.
- Sistema de abastecimento de máquinas e caminhões, localizado à esquerda após entrada principal ao empreendimento, não previsto no licenciamento. Este sistema consiste em dois tanques aéreos com capacidade de armazenar 7.000 litros de combustível cada (diesel S10 e S500), os quais se encontram dispostos na parte interna de uma bacia de contenção em concreto, duas bombas com um bico em cada, pista de abastecimento e caixa separadora de água e óleo.

Foto 10- Caixa Separadora de Água-Óleo da unidade de abastecimento..

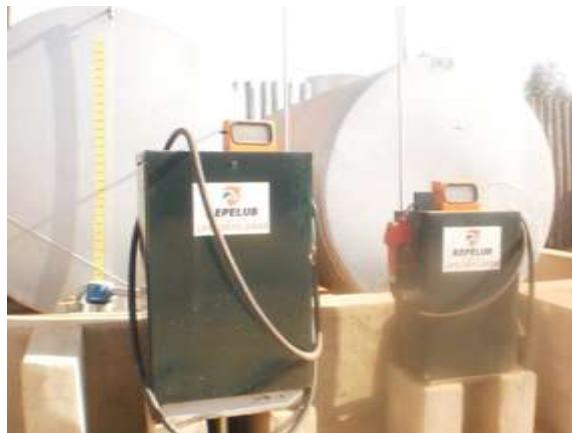
Foto 11-Unidade de abastecimento.

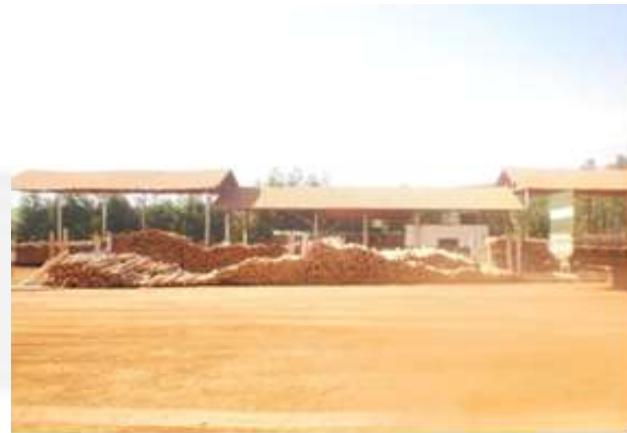
Tanto a madeira “in natura” quanto a madeira pronta para comercialização se encontram no pátio, o qual apresenta-se em área de topografia plana em piso de solo natural a céu aberto, dispostas sobre troncos de eucalipto. A madeira “in natura” é disposta em leiras horizontais, para a secagem natural ao ar livre com o objetivo de se atingir o teor de umidade ideal para a realização do tratamento químico. Verificou-se que estão sendo utilizadas duas áreas não previstas nos estudos apresentados para obtenção da Licença de Instalação, tanto à jusante do empreendimento quanto debaixo do eucalipto plantado, para dispor madeira tratada para comercialização. Salienta-se a importância de considerar que as áreas para dispor madeiras sejam elas “in natura” ou prontas para comercialização, não devem ser expandidas sem o conhecimento do órgão ambiental. Estas novas áreas devem ser dotadas de sinalização com placas de identificação adequada para a madeira disposta no local.

Foto 12- Pilhas de madeiras à serem tratadas.

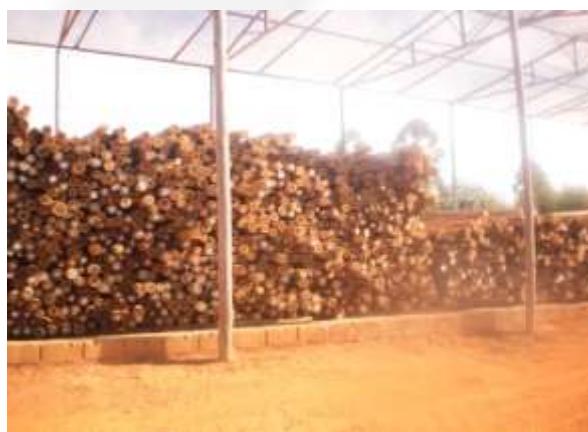
Foto 13- Disposição de madeira tratada.

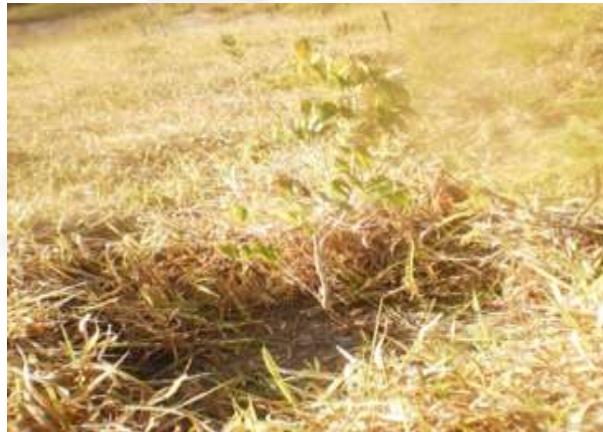
O imóvel conta com uma Área de Preservação Permanente (APP), no Córrego Cachoeira, onde o empreendedor realiza a captação em barramento. Foi solicitado a apresentação e execução de um Projeto Técnico de Reconstituição da Flora como condicionante da Licença de Previa e Instalação (Certificado Nº106/2013), condicionante de número 13. Em campo verificou-se que para o cumprimento da referida condicionante foi realizado o plantio de mudas em uma faixa da mata ciliar de um pequeno córrego na Fazenda Brejo do Cunha, sendo este a recuperação de uma área de preservação permanente constituindo 0,42 ha e em outra área de 2,00 ha localizada dentro da Reserva Legal da Fazenda Capão Frio. A área da Reserva foi cercada para evitar entrada de animais e manter a regeneração natural, além de ter realizado o plantio de espécies nativas com espaçamento de 4X3 metros, cerca de 355 mudas. Conforme cronograma o plantio foi realizado em novembro e dezembro de 2014 e devido à pouca quantidade de chuva e o não pegamento de algumas mudas, houve necessidade de replantio, ocorrido em março de 2015, deverá o

empreendedor replantar novas mudas no período chuvoso do ano recorrente, pois em vistoria verificou-se muitos pontos demarcados por estacas sem a existência de mudas.

Foto 14- Área de realização do PTRF.

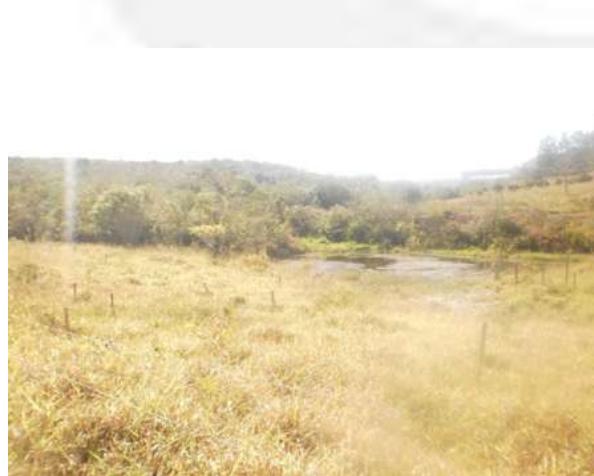
A Fazenda Capão Frio possui 21,66 ha de Reserva Florestal Legal devidamente averbada em Cartório conforme Certidão de Registro de Imóvel apresentada nº 4681. Tanto a propriedade quanto a área de Reserva Legal encontram-se cercadas em parte, sendo esta última composta por vegetação nativa típica de cerrado e aparentemente em bom estado de conservação.

Foto 15- Vista parcial da APP, ao fundo a RL

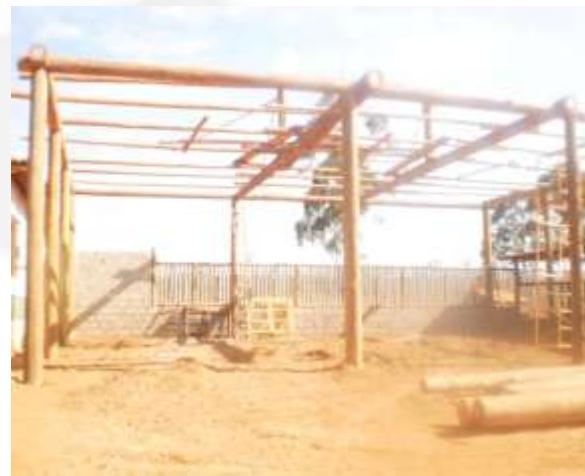
Foto 16- Galpão para estacionamento.
