| PARECER ÚNICO Nº 049/2018 | | Protocolo SIAM nº 0208963/2018 |
| INDEXADO AO PROCESSO:<br>Licenciamento Ambiental | PA COPAM:<br>00361/1999/009/2015 | SITUAÇÃO:<br>Sugestão pelo Deferimento |
| FASE DO LICENCIAMENTO: | Revalidação da Licença de Operação – REVLO | VALIDADE DA LICENÇA:<br>04 anos |

| EMPREENDIMENTO: | PAM – Produtos Auxiliares Metalúrgicos Ltda | CNPJ: | 01.246.95/0001-96 |

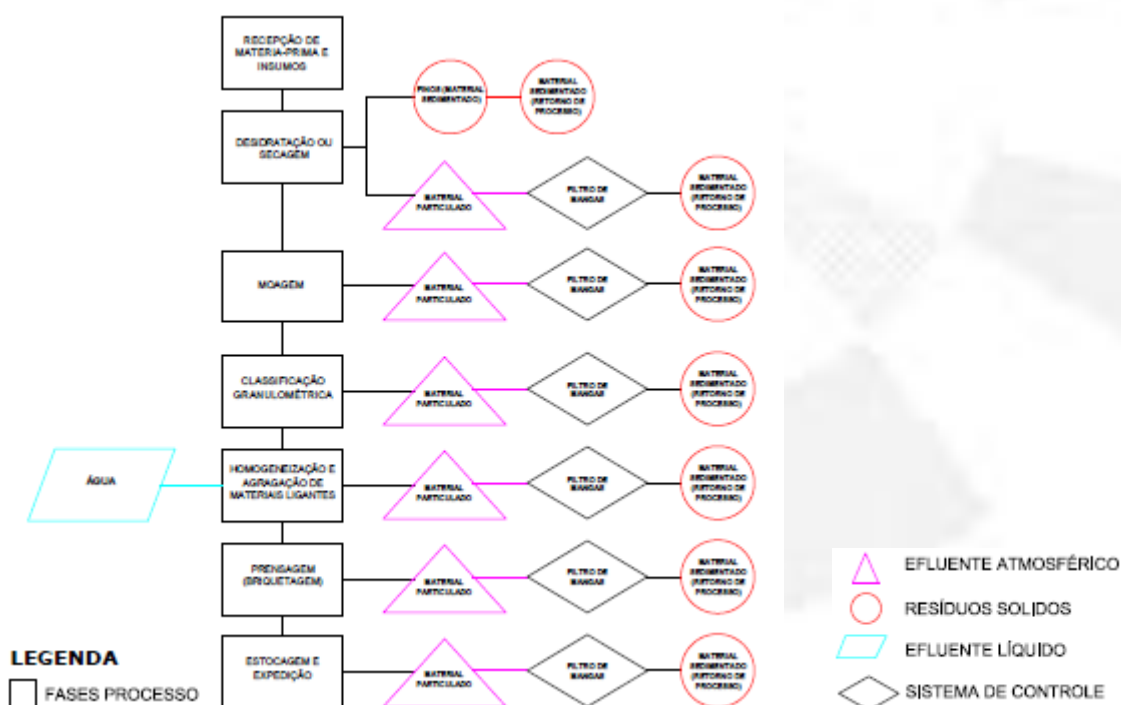
Fluxograma do processo:

- 1º Recebimento e estocagem de matéria prima e insumos
- 2º Desidratação primária ou secagem;
- 3º Moagem (somente refratário);
- 4º Peneiramento;
- 5º Homogeneização e adição de ligante (água);
- 6º Prensagem (briquetagem);
- 7º Desidratação secundária (secagem ou cura);
- 8º Estocagem e por fim expedição.

Em algumas situações de matérias primas (exemplo: resíduos de alumínio) o fluxo produtivo é somente o recebimento da matéria prima e o seu peneiramento.
