Parecer Técnico de LAS nº 22/FEAM/URA SM - CAT/2025

PA COPAM N°: 279/2025	SITUAÇÃO: Sugestão pelo indeferimento		
EMPREENDEDOR:	José Marcos Eugênio ME	CNPJ:	00.411.169/0001-34
EMPREENDIMENTO:	José Marcos Eugênio ME	CNPJ:	00.411.169/0001-34
MUNICÍPIO:	Caxambu	ZONA:	Rural
COORDENADAS GEOGRÁFICAS (DATUM): WGS84	LAT/Y: 21°54'48,57"S		LONG/X: 44°56'37,22"O

O empreendimento **José Marcos Eugênio ME**, inscrito no CNPJ nº 00.411.169/0001-34, de nome fantasia **Areial Dois Irmãos**, atua no ramo da extração de areia e cascalho no leito do rio Baependi, no âmbito dos direitos minerários **832.527/2012** e **831.221/2016**, tendo como ponto central nas coordenadas $21^{\circ}54'48,57"S$ e $44^{\circ}56'37,22"O$, fazenda Morro Queimado, zona rural do município de Caxambu.

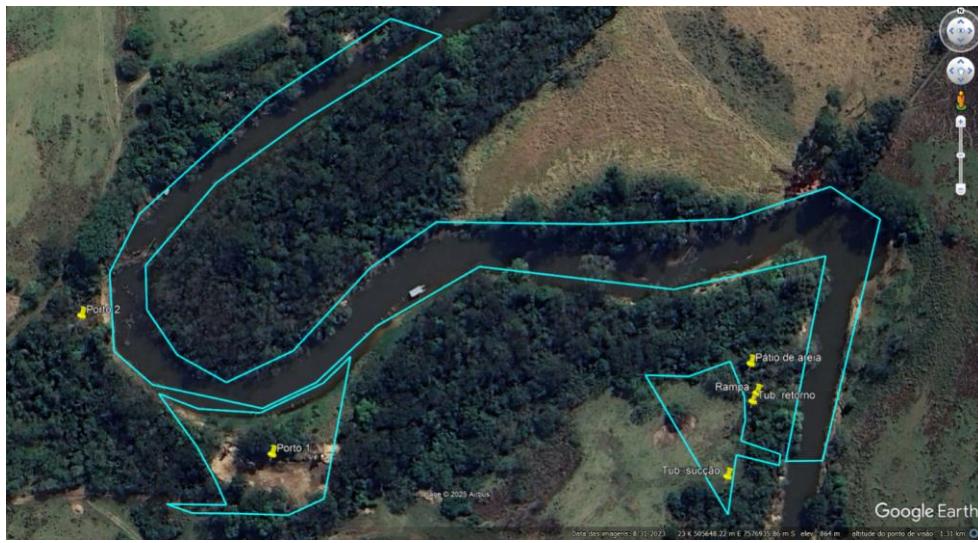
O primeiro, DAIA nº 30272-D, autoriza intervenção em uma área de 0,5145 ha, dentre áreas para passagem de tubulação de sucção/recalque, estrada de acesso e os 2 portos de areia indicados na figura 1.

O segundo DAIA, 30273-D, autoriza intervenção em 0,1894 ha para passagem de tubulação, rampa de acesso da draga ao rio e o pátio de areia indicado na figura 1.

Figura 1 - ADA demarcada no SLA

Percebe-se que a coordenada geográfica do Porto 2 (na esquerda da figura) está situada fora da ADA informada no SLA. Percebe-se também que os pontos indicados no segundo DAIA (na parte direita da figura) se encontram em uma área que, pela análise das imagens aéreas, não apresenta um porto de areia instalado. Há que se frisar que o DAIA em questão venceu em 15/10/2019.

Ademais, a área indicada para instalação do pátio de areia constante na parte direita da figura 1 não está coerente com o mesmo local se observado o levantamento planimétrico apresentado nos estudos, conforme mostra a figura 2 a seguir, no local indicado pela seta vermelha, uma vez que ali seria uma área de compensação ambiental.

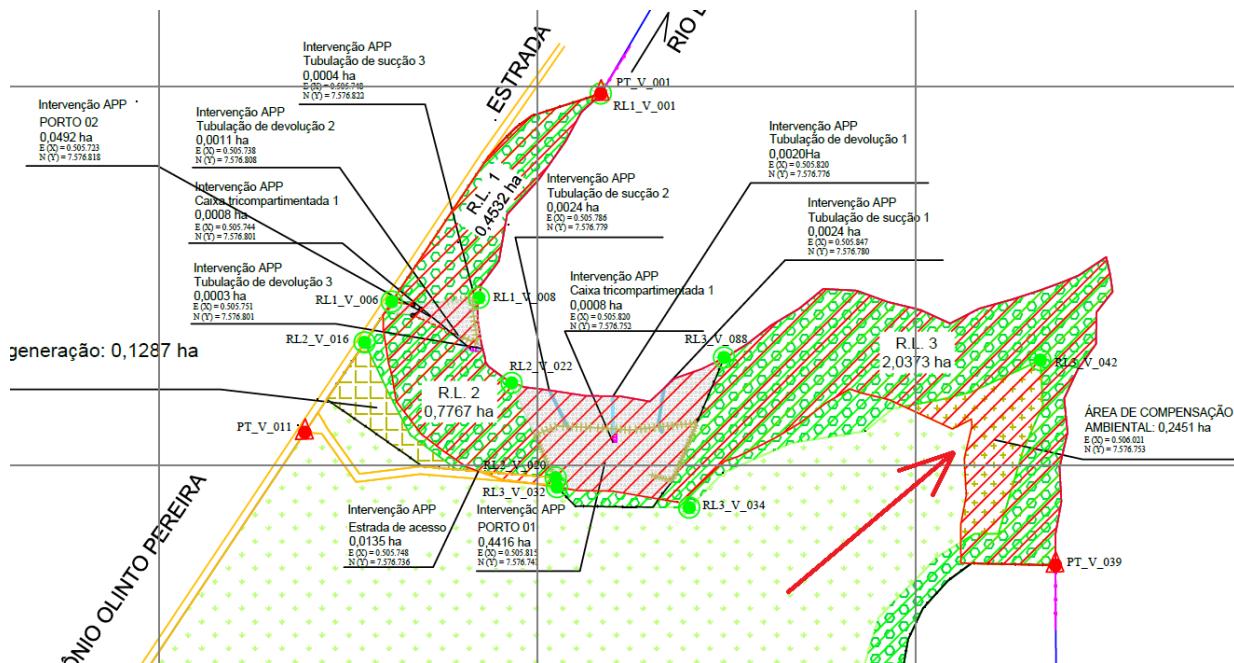
Figura 2 - Planta / levantamento planimétrico apresentado

Tais incoerências comprometem a análise do processo.
