PARECER ÚNICO Nº 0317183/2017 (SIAM)

| FASE DO LICENCIAMENTO: Licença de Operação Corretiva – LOC | | VALIDADE DA LICENÇA: 06 anos |

| EMPREENDEDOR: | Laticínios Coluna Ltda. | CNPJ: | 04.624.636/0001-65 |

Relatório Fotográfico Laticínios Coluna Ltda.

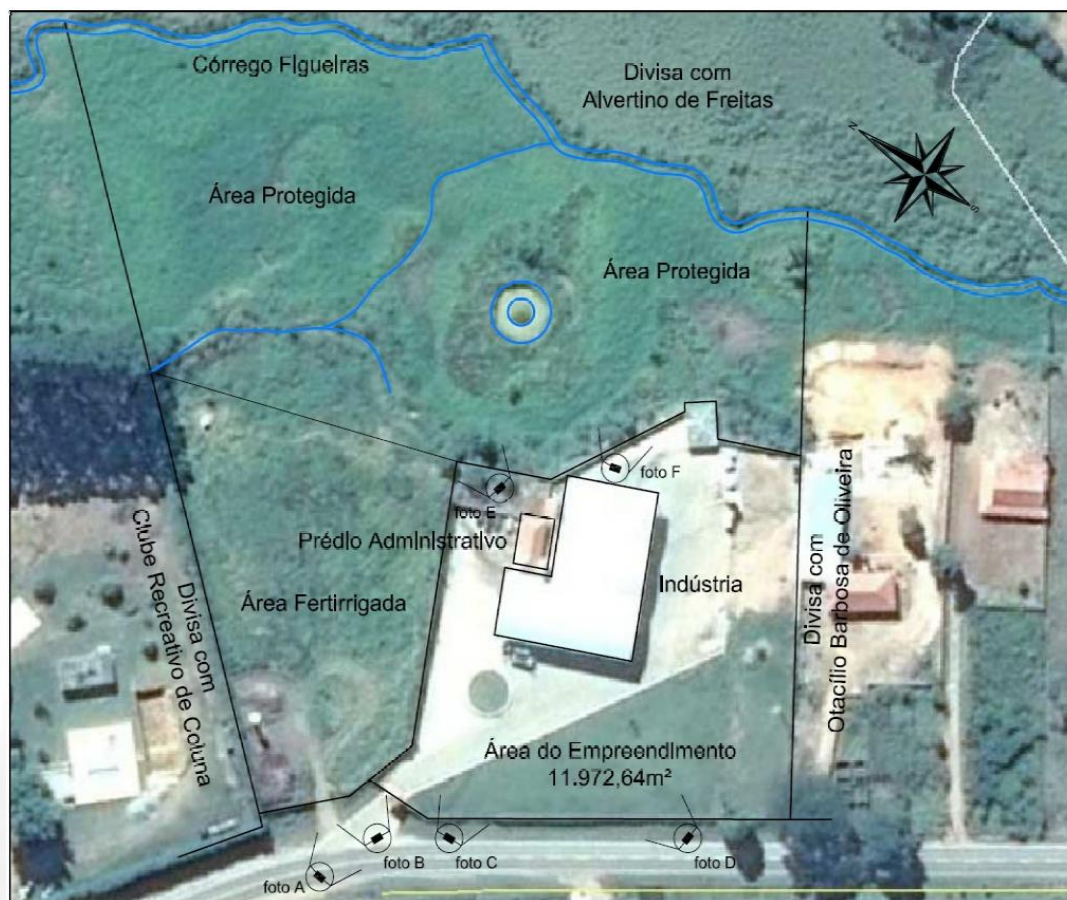
Figura 1: Planta do Laticínio Coluna

Abaixo croqui da área total do empreendimento:

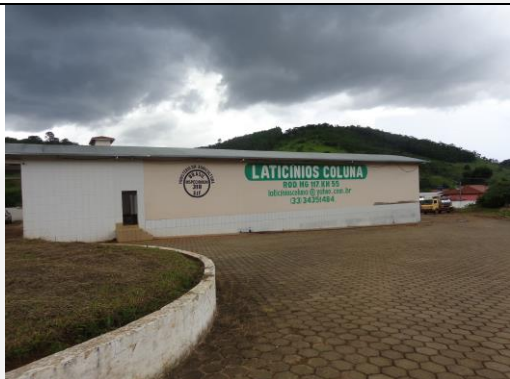
Foto 01: Galpão de produção

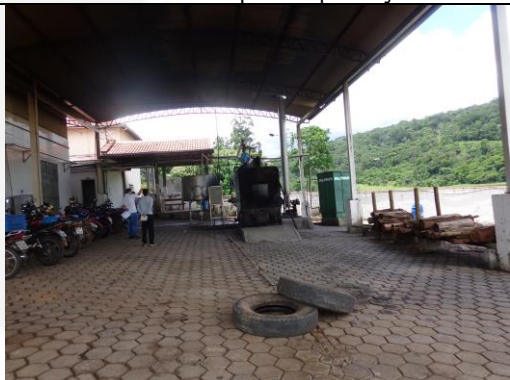
Foto 03: Caldeira e armazenamento de lenha

O consumo de madeira no abastecimento da caldeira de geração de vapor é na ordem de 2,0m³/dia, o volume máximo de lenha armazenada é de 7m³ tendo estrutura coberta de armazenamento próxima a caldeira.

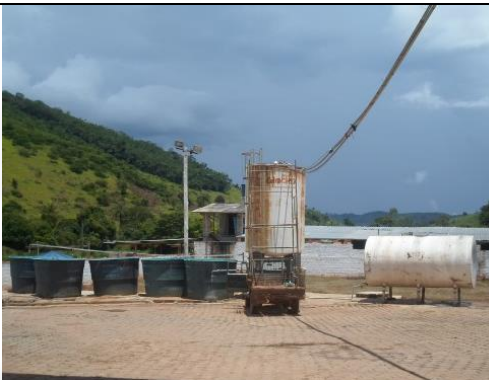
Existem seis reservatórios para o soro, um com capacidade para 15.000 litros, outro com capacidade para 17.000 litros e quatro com capacidade para 5.000 litros cada. Para conter os eventuais derramamentos de soro foi instalado um reservatório de plástico no nível do solo, com certa declividade, para que, caso haja algum derreamento o soro seja direcionado para este recipiente.

Foto 04: Armazenamento soro

A equipe técnica entende que há necessidade de adequar o sistema de coleta de soro e por essa razão será condicionada a melhoria do sistema com instalação de cobertura e bacia de contenção, devendo este projeto ser elaborado e executado por profissional habilitado.

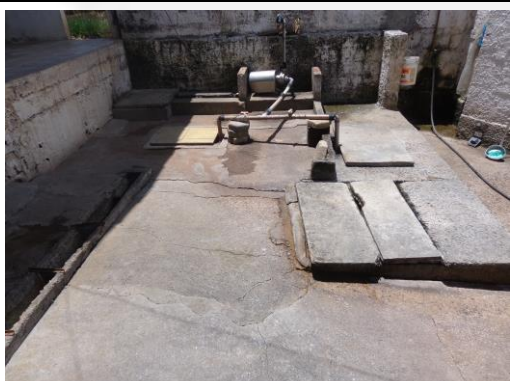
Este efluente denominado como “água servida” (volume máximo de 34m³ segundo balanço hídrico apresentado) passa por um sistema de peneiras e posteriormente é direcionado para uma caixa separadora de gordura com três compartimentos. Todo o resíduo sólido que fica retido na peneira é retirado e doado para os fornecedores de leite para ser utilizado na alimentação animal. A água após passar pela caixa separadora é bombeada para área de pastagem em um sistema simples de irrigação. O sistema empregado na irrigação não tem a finalidade de disponibilizar água para a cultura, sim destinar parte importante dos efluentes da agroindústria. Durante a vistoria observou-se que a pastagem desenvolve adequadamente. O representante do empreendedor informou que a pastagem é cortada e destinada a alimentação de animais do empreendedor. De acordo com o responsável é realizada inspeção diária nesse sistema. Mesmo sem tratamento, o lançamento não exala odores ou atrai insetos, provavelmente pela densidade da mistura.

Foto 05: Sistema de tratamento da água servida

Será determinado no anexo II o monitoramento dos efluentes industriais após passar pelas caixas de gordura, o monitoramento da água subterrânea captada pelo poço tubular e cisterna e o monitoramento do solo a fim de avaliar a eficiência do sistema de fertirrigação e seus possíveis impactos.

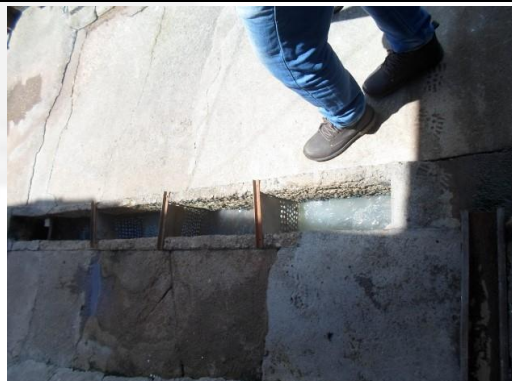
Foto 06: Gradeamento primário dos efluentes industriais

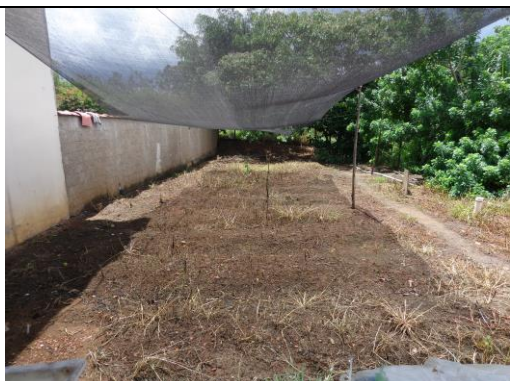
Os resíduos da caldeira, compostos em sua maioria por cinzas, carvão de brasa e cascas de madeira, são utilizados em uma horta do empreendimento ou retirados por moradores das comunidades rurais próximas para a adubação de suas áreas de plantio.

Foto 07: Canteiros que são adubados com as cinzas da caldeira

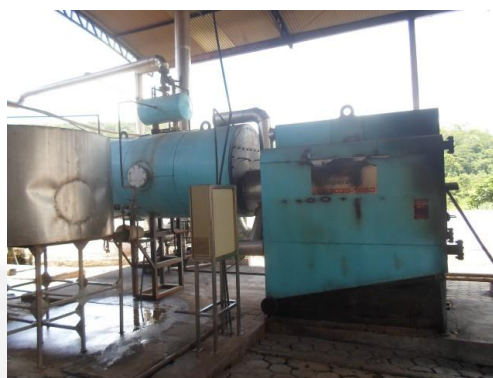
A utilização da caldeira à lenha de geração de vapor produz fumaça e não possui nenhum sistema de tratamento para os gases liberados. A caldeira a lenha possui capacidade nominal de produção 1.500 kg de vapor por hora, gerando energia inferior a 10 MW. Portanto será condicionado o monitoramento de acordo com DN COPAM nº 187/2013, apenas o monitoramento do parâmetro do CO, e implantação dos sistemas necessários ao tratamento das emissões caso necessário.

Foto 08: Caldeira a lenha

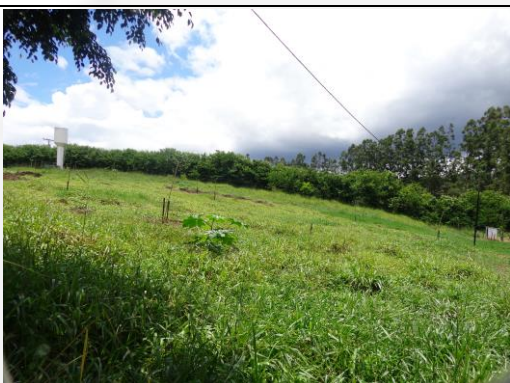
São todos os efluentes líquidos resultantes do processo produtivo, destinados através de redes específicas para serem utilizados na irrigação de cerca de 3.000,00m² de áreas de plantio de braquiária como fertirrigação.

Foto 09: área irrigada com a água tratada, onde estão localizados, também, caixa d'água e poço tubular.

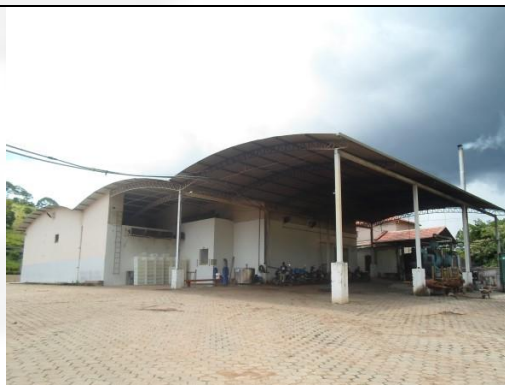
Foto 10: Área de estacionamento e chaminé da caldeira
