**PARECER ÚNICO Nº 091/2017 (SIAM nº 1036826/2017 )**

<b>INDEXADO AO PROCESSO:</b> Licenciamento Ambiental	<b>PA COPAM:</b> 00158/1988/019/2008	<b>SITUAÇÃO:</b> Sugestão pelo Deferimento
<b>FASE DO LICENCIAMENTO:</b> Revalidação da Licença de Operação - REVLO		<b>VALIDADE DA LICENÇA:</b> 10 anos

<b>CÓDIGO:</b>	<b>ATIVIDADE OBJETO DO LICENCIAMENTO (DN COPAM 74/04):</b>	<b>CLASSE</b>
F-05-09-6	Re-refino de óleos lubrificantes usados – Capacidade instalada de 70 m³/dia	6

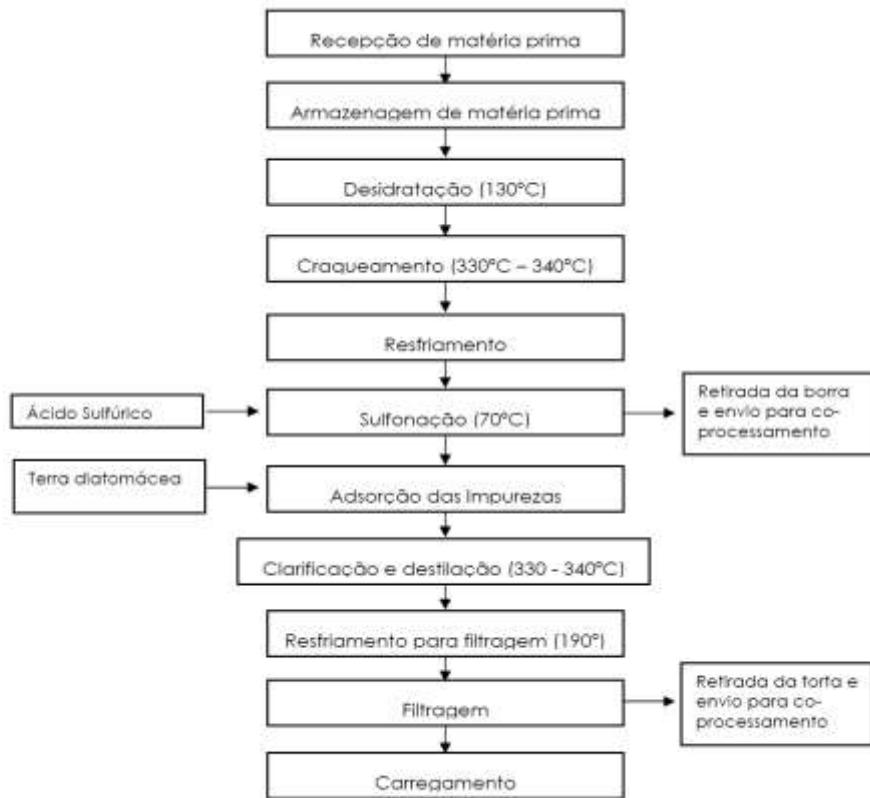
### Fluxograma do processo industrial

O re-refino de óleo lubrificante usado consiste basicamente nas etapas de descarregamento, armazenagem, desidratação a 130 °C (colunas com serpentinas de vapor d'água), craqueamento a 340 °C (tachos de destilação), sulfonação a 70 °C (tanques com aeração e adição de ácido sulfúrico), mistura com argila (tanques com agitadores e adição de terra diatomácea), clarificação a 340 °C (tachos de destilação), filtração a 190 °C (filtros prensa), armazenagem e carregamento.

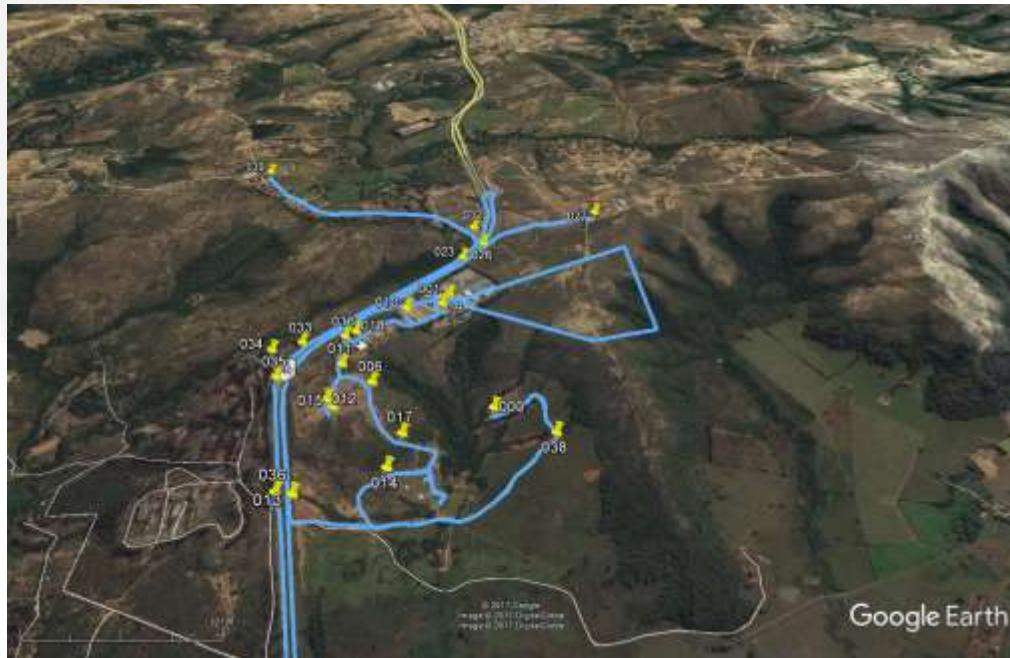
- Ponto 26 – Terreno marginal à propriedade vizinha – Fora dos limites da ADA- Margens da Rodovia BR 040 sentido Paraopeba – Propriedade em litígio judicial. Para verificação deslocou-se para o ponto mais alto do terreno via acesso pela rua Célia Divina Alves até o ponto denominado P27;
- Ponto 27 – Ponto mais elevado o qual foi possível ter a visão geral da fábrica da Petrolub. Localizado à aproximadamente 500 metros do limite do empreendimento. Na prospecção espeleológica realizada neste ponto e em suas mediações também não foram encontrados fragmentos e/ou afloramentos de rochas e nem feições tipicamente cársticas;
- Ponto 32 – Acesso à comunidade de Lontrinha – Situado na área de AID, cerca de 200 metros dos limites do empreendimento;
- Ponto 34 – Propriedade rural – Ponto sobre a faixa de domínio da BR 040 – distante aproximadamente 250 metros do limite do empreendimento;
