Parecer Técnico FEAM/URA NM - CAT nº. 77/2024

PARECER TÉCNICO - PT DE LICENCIAMENTO AMBIENTAL SIMPLIFICADO			
PROCESSO SLA Nº:	748/2024	SITUAÇÃO:	Sugestão pelo indeferimento
EMPREENDEDOR:	Valdir da Costa Macedo	CNPJ:	815.311.336-49
EMPREENDIMENTO:	Valdir da Costa Macedo	CNPJ:	815.311.336-49
MUNICÍPIO(S):	Ibiracatu/MG	ZONA:	Rural
CRITÉRIOS LOCACIONAIS INCIDENTES: Localização prevista em área de alto ou muito alto grau de potencialidade de ocorrência de cavidades, conforme dados oficiais do CECAV-ICMBio			
Coord. (Geográficas/UTM): LAT/Y: 15°41'11.297" S - LONG/X 44°10'9.531" W (Srgas 2000)			
CÓDIGO:	ATIVIDADE OBJETO DO LICENCIAMENTO(DN COPAM 217/2017):	CLASSE:	CRITÉRIO LOCACIONAL:
A-03-01-9	Extração de cascalho, rocha para produção de britas, areia fora da calha dos cursos d'água e demais coleções hídricas, para aplicação exclusivamente em obras viárias, inclusive as executadas por entidades da Administração Pública Direta e Indireta Municipal, Estadual e Federal.	2	1

Parecer Técnico de Licença Ambiental Simplificada-Relatório Ambiental Simplificado – LAS/RAS nº 77/2024

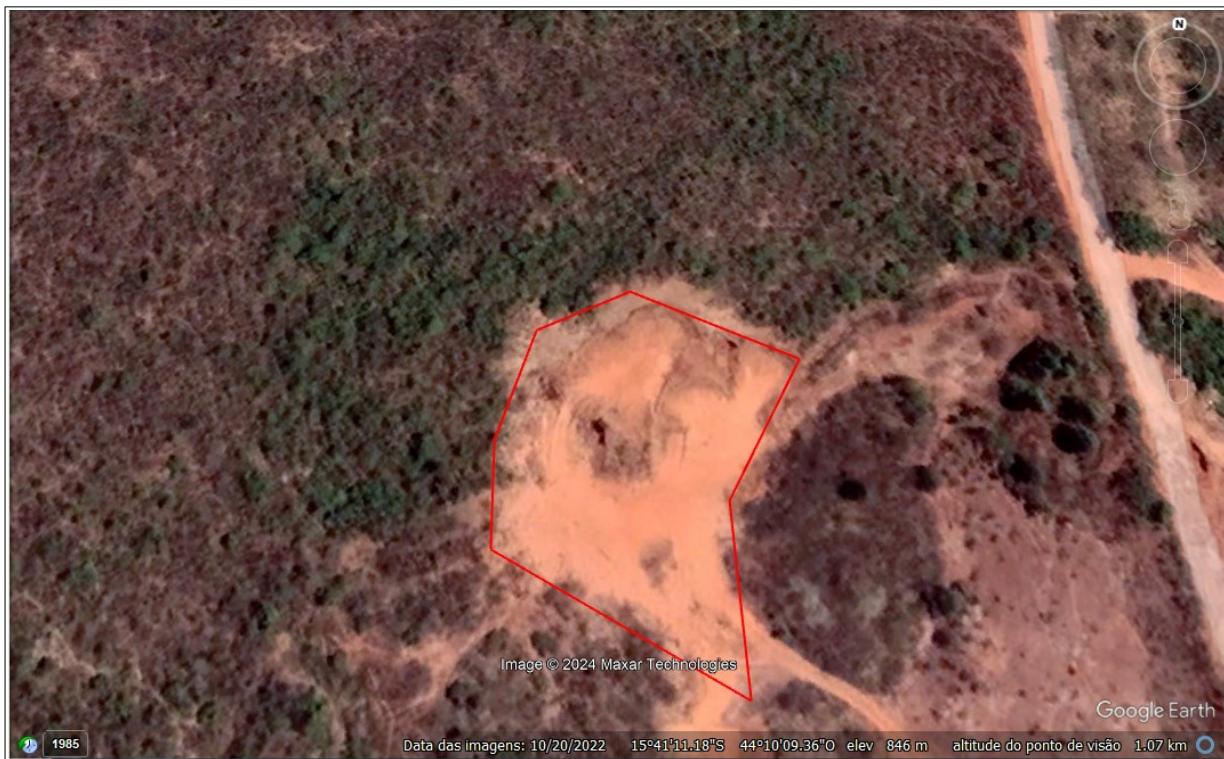
Ocorreu supressão de aproximadamente 0,12 ha na área solicitada para licenciamento da atividade entre 15/09/2018 (**Imagem 2**) e 20/10/2022 (**Imagem 1**), conforme análise de imagens históricas feita via Google Earth.

Imagen 2: Área do empreendimento/Fonte: SLA e Google Earth (20/10/2022)

Diante do exposto, configurou-se a prestação de informação falsa/omissão durante a caracterização do empreendimento, pois houve supressão irregular de vegetação (área aproximada de 0,12 ha), ficando o mesmo autuado conforme Decreto 47.383/2018 (Auto de Infração - AI 372455/2024).

Conclui-se que, o processo deve ser **indeferido**, pois não é possível o licenciamento da atividade na modalidade Las/Ras sendo a modalidade correta da licença o **LAC1**.
