PARECER ÚNICO N° 0096841/2019 (SIAM)

INDEXADO AO PROCESSO:	PA COPAM:	SITUAÇÃO:
Licenciamento Ambiental	13271/2005/002/2017	Sugestão pelo Indeferimento
FASE DO LICENCIAMENTO:	RenLO Ubá Tambores LTDA-ME	
VALIDADE DA LICENÇA:

EMPREENDEDOR:	Ubá Tambores Ltda-ME	CNPJ: 22.310.684/0001-60
EMPREENDIMENTO:	Ubá Tambores Ltda-ME	CNPJ: 22.310.684/0001-60
MUNICÍPIO:	Ubá	ZONA: Urbana
COORDENADAS GEOGRÁFICA (DATUM): SAD 69	LAT/Y 21° 07' 13,42"	LON G/X 42° 57' 39,34"

CÓDIGO:	ATIVIDADE OBJETO DO LICENCIAMENTO (DN COPAM 74/04 ¹): Depósito de sucata metálica, papel, papelão, plásticos ou vidro para reciclagem, contaminados com óleos, graxas ou produtos químicos, exceto embalagens de agrotóxicos e embalagens de óleos lubrificantes.	CLASSE
F-01-01-6		3

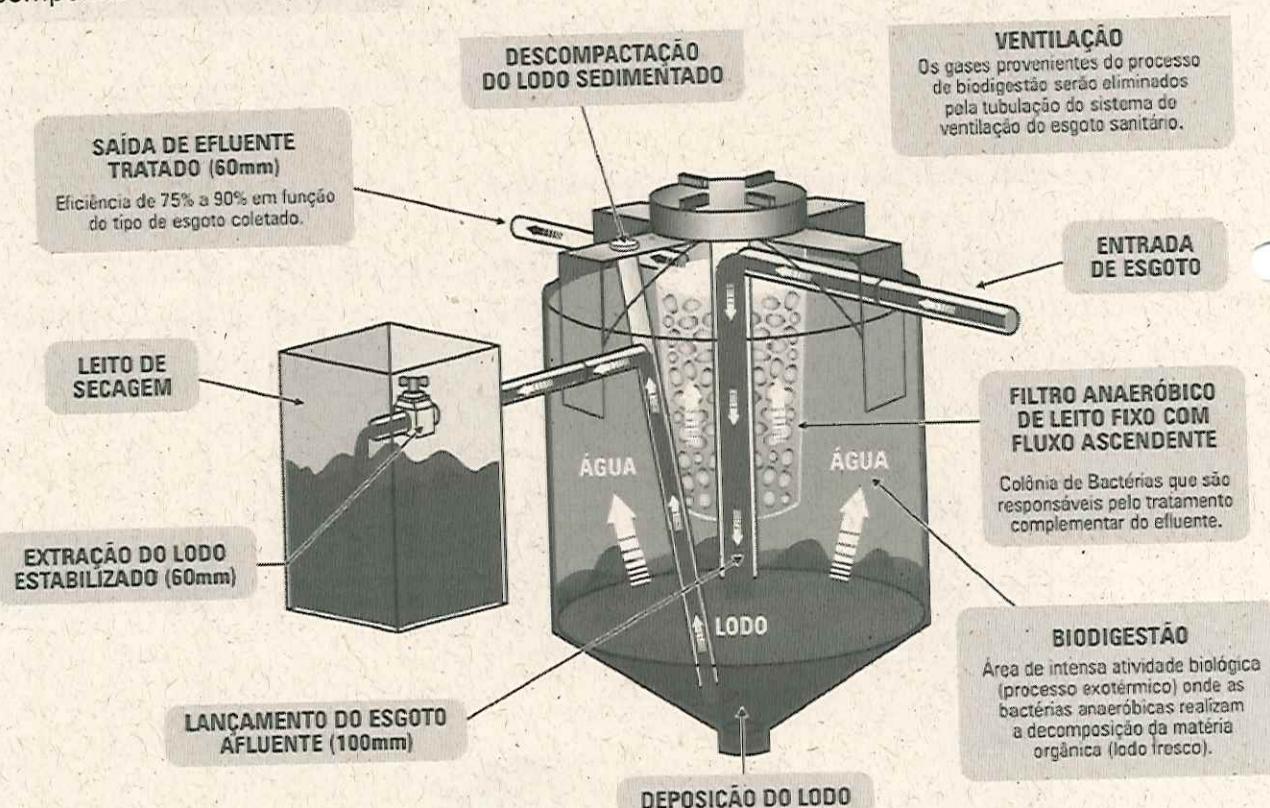
O esgoto sanitário é direcionado para sistema de tratamento, que, conforme estudos ambientais, é composto por um biodigestor com filtro anaeróbico. Após o tratamento o efluente é direcionado para a rede pública de coleta de esgoto. A figura 01 representa o sistema de tratamento dos efluentes líquidos sanitários do empreendimento, informação fornecida no Relatório Ambiental de Desempenho Ambiental (RADA) apresentado pelo empreendedor.

Figura 01: Esquema do sistema de tratamento dos efluentes sanitários

Os relatórios de análises dos efluentes líquidos sanitários apresentados, demonstraram que os parâmetros analisados estão de acordo com os padrões estabelecidos na DN Conjunta COPAM/CERH nº 01/2008.
