Parecer nº 17/SEMAD/SUPRAM TRIANGULO-DRRA/2021

**PROCESSO Nº 1370.01.0007382/2021-97**

EMPREENDEDOR:		Irmãos Alcântara & Cia Ltda		CNPJ:	25.629.809/0008-84	
EMPREENDIMENTO:		Irmãos Alcântara & Cia Ltda (Antigo Auto Posto Chuá Ltda)		CNPJ:	25.629.809/0008-84	
MUNICÍPIO(S):		Uberlândia		ZONA:	Urbana	
COORDENADAS GEOGRÁFICA (DATUM):		LAT/Y	18°54´11”	LONG/X	48°16´50”	
WGS 84						
		ZONA DE AMORTECIMENTO		USO SUSTENTÁVEL	X	NÃO

**Anexo III.** Relatório Fotográfico de Irmãos Alcântara & Cia Ltda

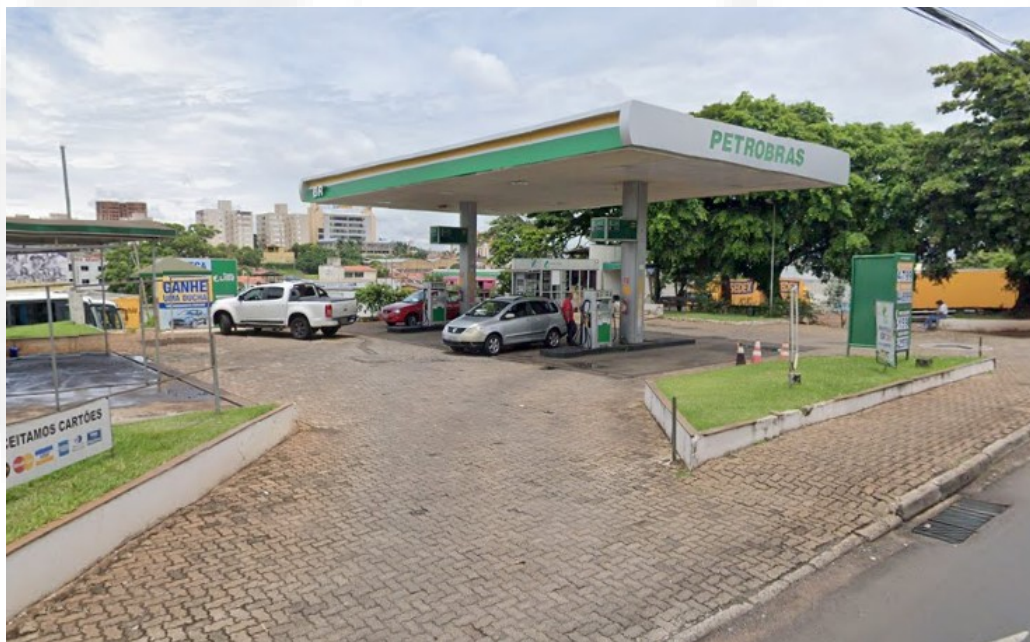
Vista da Pista 01

Ambas as pistas são construídas em concreto polido, com cobertura metálica e sistema de drenagem oleosa, com canaletas nas extremidades das pistas direcionadas à caixas separadoras de água e óleo; para o sistema de drenagem oleosa há duas caixas separadoras, ou seja, uma CSAO para cada pista.

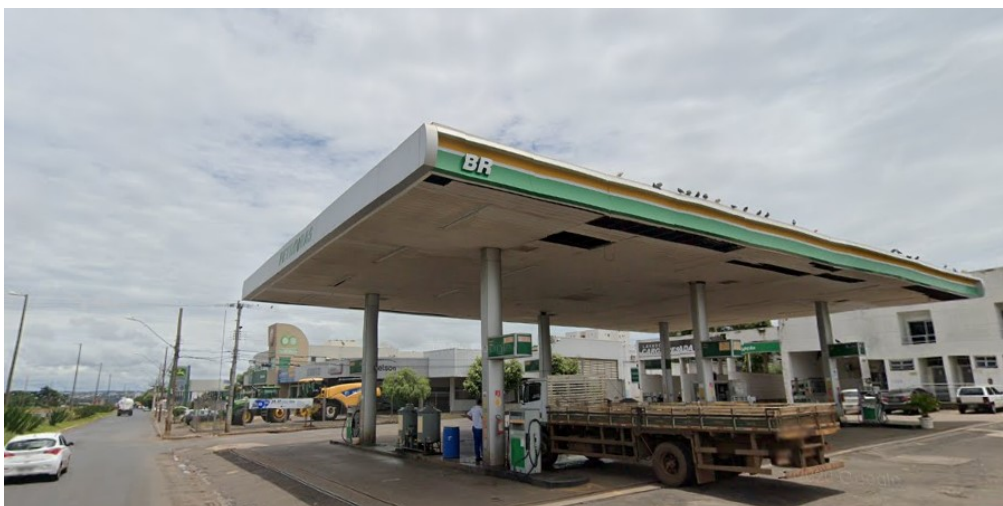
**Vista da Pista 02**

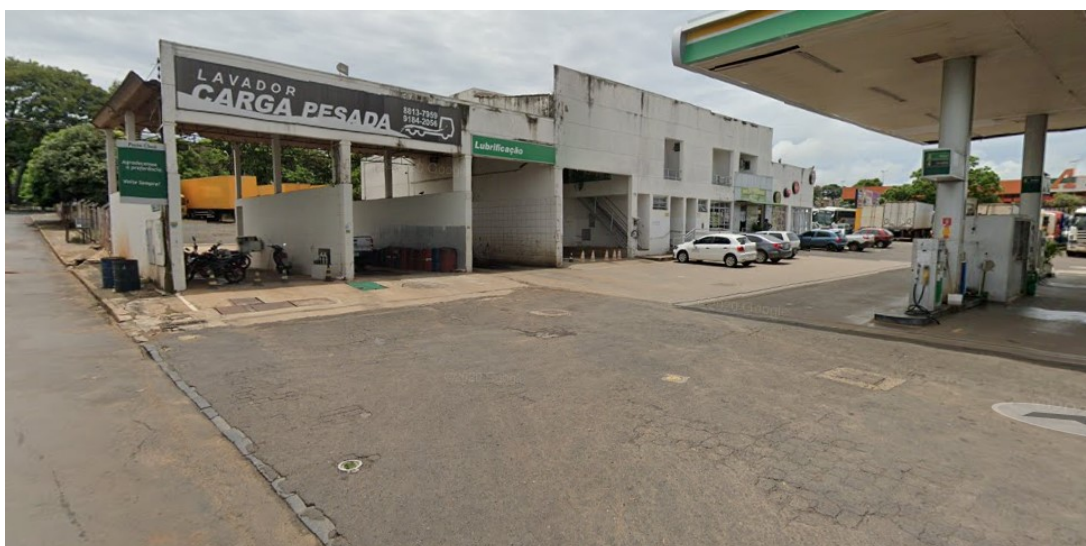
O empreendimento possui duas áreas de lavagem de veículos e uma área de troca de óleo, sendo que somente a área de lavagem de veículos leves, situado na pista 01, encontra-se em funcionamento, já que o lavador situado na cota inferior do terreno foi desativado. O lavador em funcionamento possui caixa separadora de água e óleo independente.

Vista lateral: lavador da pista inferior desativado

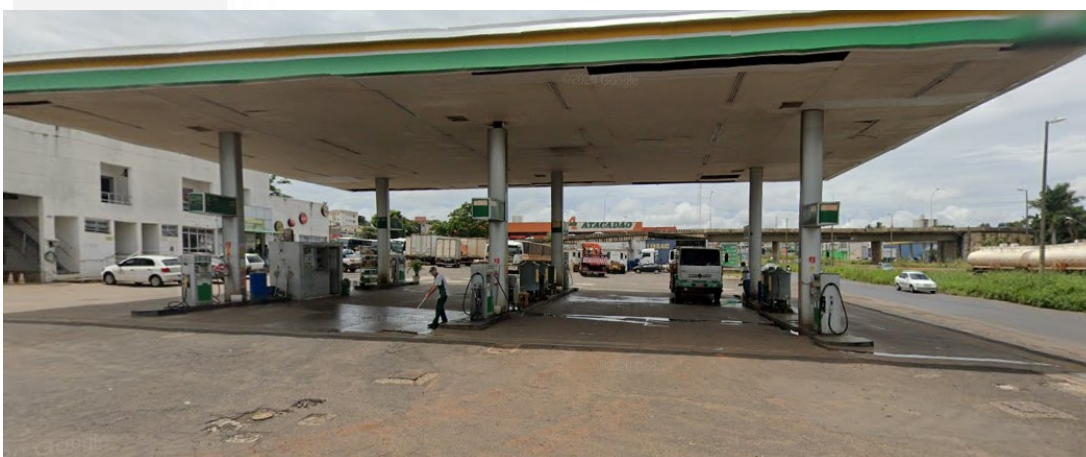
Área de abastecimento
