Parecer nº 3/SEMAD/SUPPRI/DAT/2021

PARECER ÚNICO N° 0598280/2021 (SIAM)

PA COPAM Nº: 00182/1987/105/2018		SITUAÇÃO: Sugestão pelo Deferimento	
EMPREENDEDOR:	VALE S.A.	CNPJ:	33.592.510/0412-68
EMPREENDIMENTO:	VALE S.A. Complexo Mariana – Mina Alegria / Fábrica Nova	CNPJ:	33.592.510/0412-68
MUNICÍPIO(S):	Mariana/MG	ZONA:	Rural

Este parecer único trata do projeto para continuidade da operação da cava e conformação da Pilha para disposição de Estéril (PDE) na Mina de Fábrica Nova, localizada no Complexo Minerador de Mariana do empreendedor Vale S/A, na região centro-leste de Minas Gerais. O empreendimento enquadra-se conforme Deliberação Normativa nº 217/2017 como classe 4, por seu **Médio** potencial poluidor e porte **Grande**. A regularização ambiental das estruturas se dará por meio de uma Licença de Instalação Corretiva (LIC) e Licença de Operação (LO) concomitantes (LAC2).

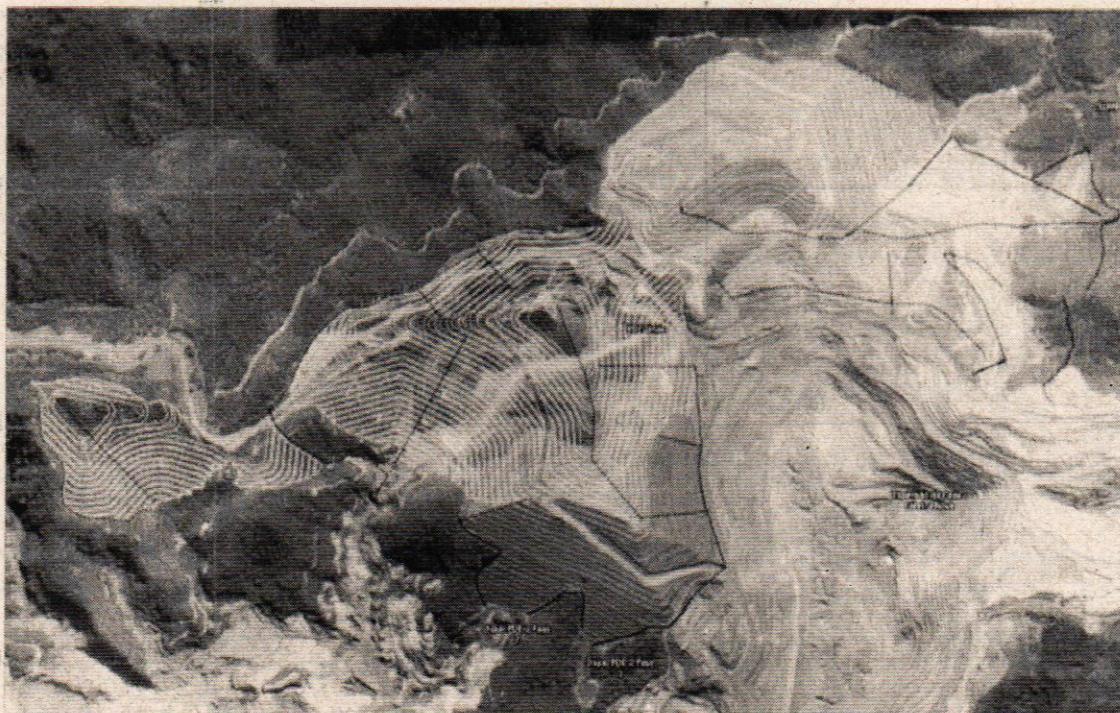
Figura 2.19 – Drenagem Superficial PDE União. Fonte: RCA, 2018.

Já a drenagem superficial da pilha tem como objetivo o ordenamento dos escoamentos, o que evita eventuais problemas de erosão nas bermas e permite melhores condições para a redução das taxas de geração de sedimentos. A implantação desse sistema também resulta em melhores condições nas ações de fechamento, uma vez que o sistema de drenagem superficial já estará instalado e operante. Nesse sentido serão instalados: Canaletas sobre bermas; Canal/canaleta sobre acesso; Bueiros; Canal periférico ao longo do contato da pilha de estéril com o terreno natural; e Descidas de água, conforme figura a seguir.

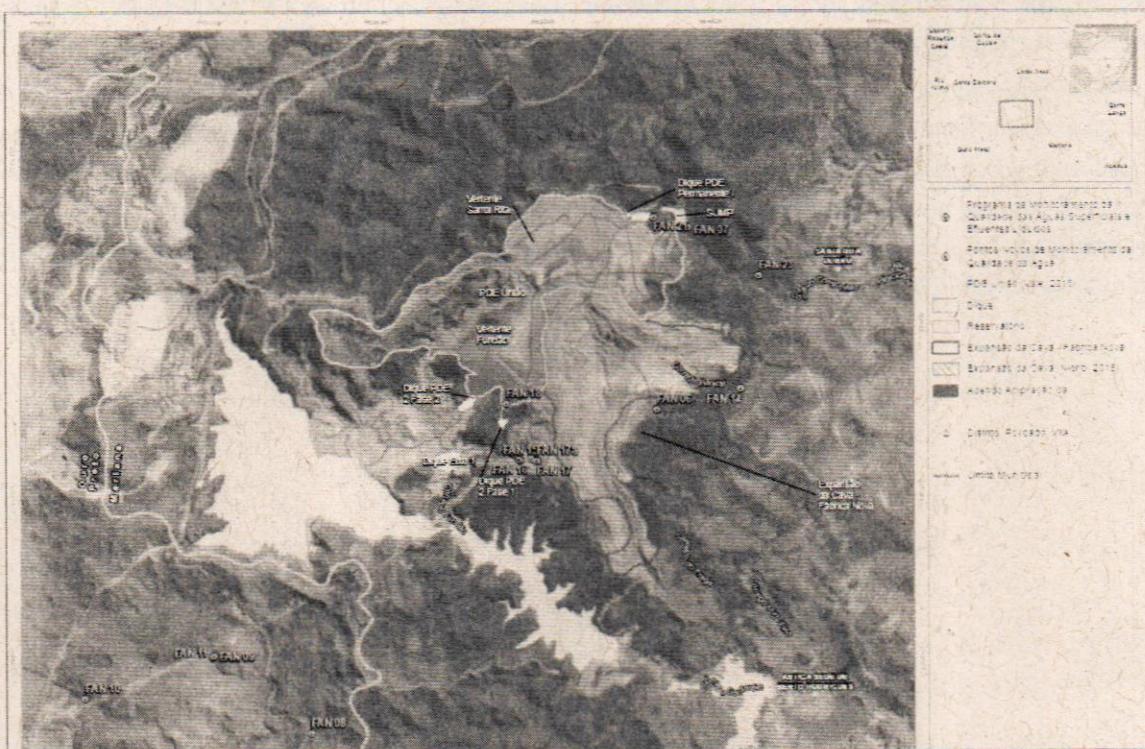
Figura 4.5 – Pontos da Rede de Monitoramento da Qualidade da Água Superficial. Fonte: Informação Complementar, 2020.

O empreendimento localiza-se sobre o divisor de águas das bacias do Córrego Congonhas (Bacia do rio Piracicaba – DO2) e Rio Gualaxo do Norte (Bacia do rio Piranga – DO1). O complexo minerador apresenta em sua área as nascentes dos córregos Batatal, Ouro Fino, do Fraga e nas porções sul/sudoeste, nascentes dos córregos Fundão. Estes córregos são monitorados em diversos pontos na All e AID quanto à qualidade das águas e efluentes (**Figura 4.4****Figura 4.5** e **Figura 4.5**).

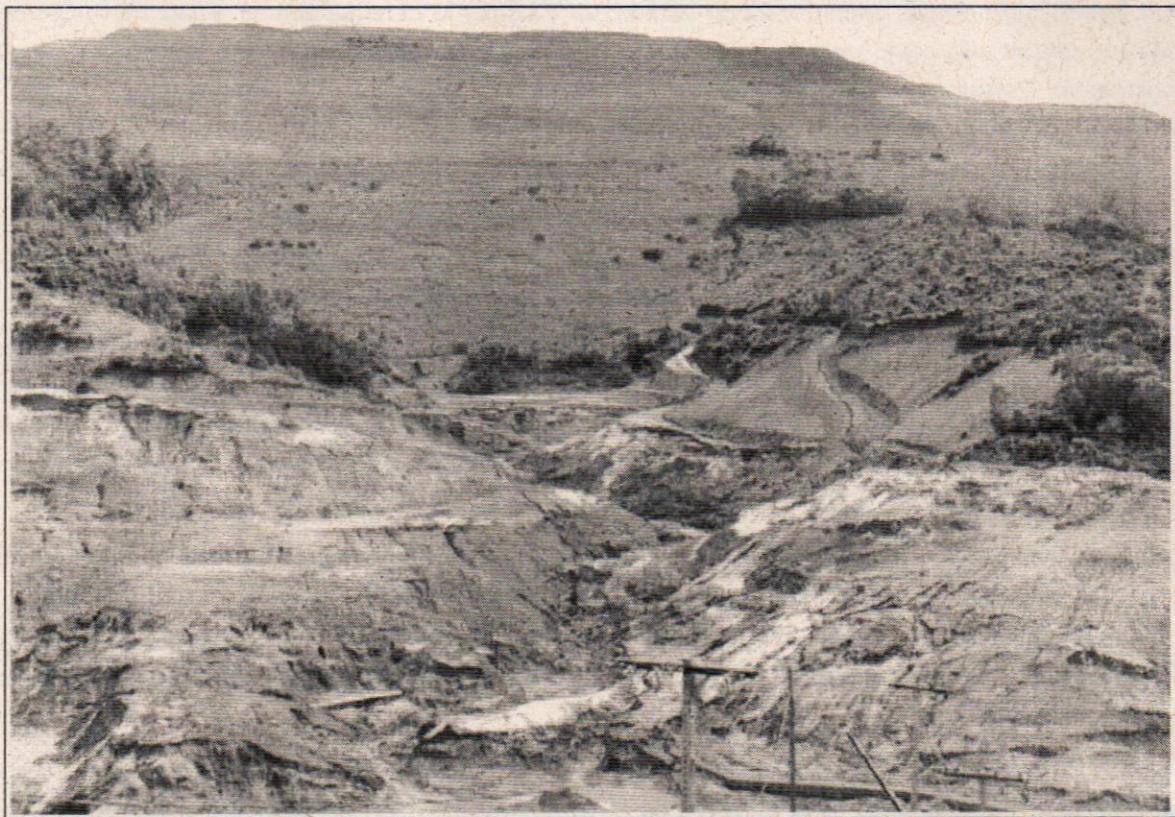
Figura 4.6 – Vale do Córrego do Fundão, visualizado de jusante para montante. Ao Fundo a PDE 2 da Mina de Fabrica Nova. **Fonte:** Informação Complementar,2020.

Atualmente, a área jusante da PDE União corresponde a um conjunto de encostas que ficaram expostas após o esvaziamento da bacia de acumulação dos rejeitos contidos pela Barragem do Fundão. A paisagem da bacia é composta por esporões alongados e rampas de altas declividades modeladas em rochas filíticas, individualizadas por talvegues praticamente retilíneos, originalmente. A área está coberta por depósitos dos rejeitos oriundos da atividade de mineração, ora por pacotes de lama, ora de material arenoso.

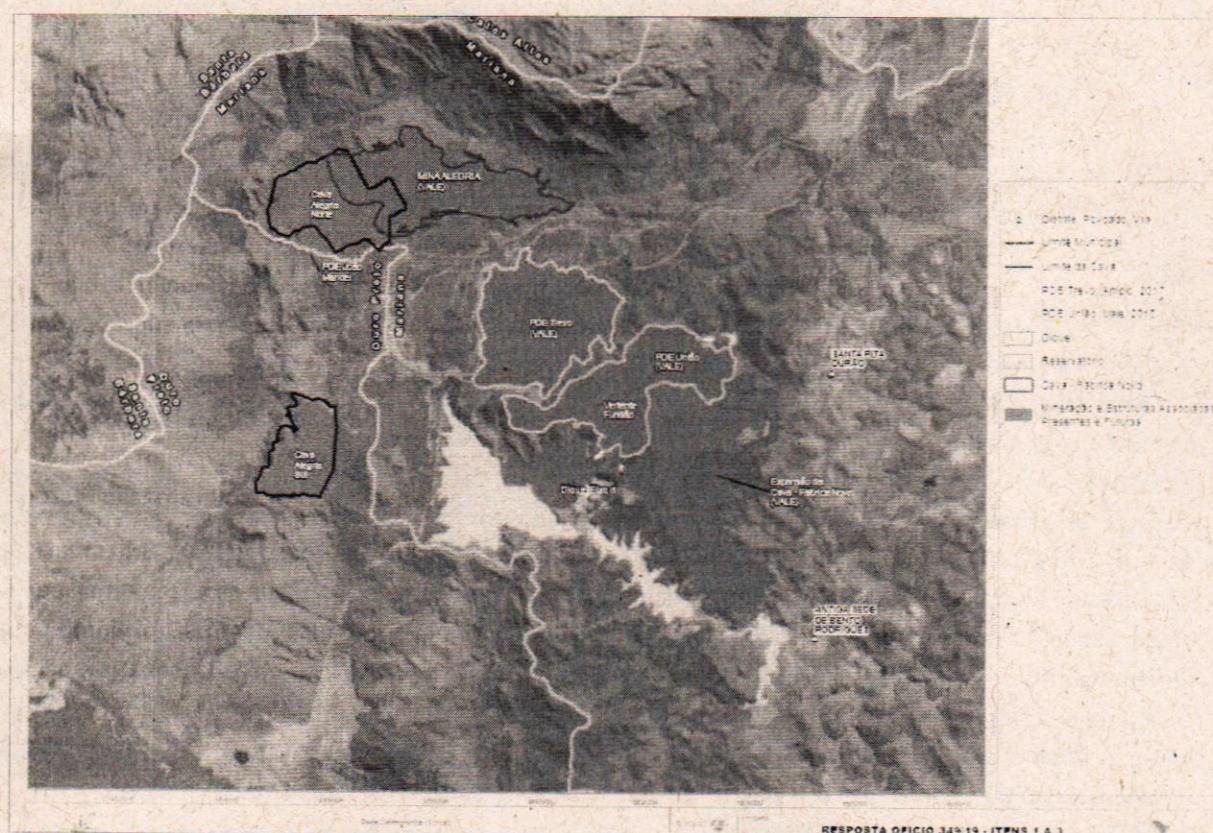
Figura 4.8 – Uso do Solo e Cobertura Vegetal da Área de Abrangência Cava Fábrica Nova. Fonte:
Informação Complementar, 2020.

A **Figura 4.8** mostra o arranjo minero-extrativo que se configurará na região a curto e médio prazo. Importante destacar que este cenário, em grande parte, já encontra-se estruturado através das operações do Complexo Germano, Fábrica Nova e Mina Alegria. O destaque mais evidente é representado pela PDE União e as expansões do flanco leste e sul da cava da Mina de Fábrica Nova

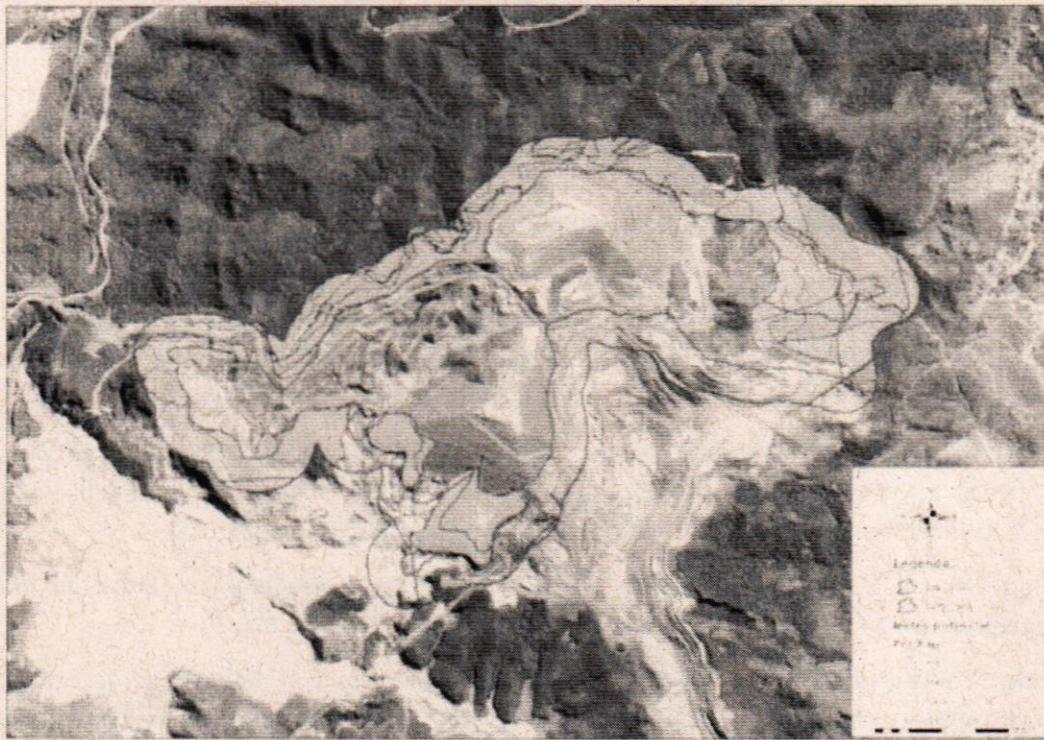
Figura 6.2 – Potencial Espeleológico sem as áreas antropizadas do empreendimento. Fonte: Vale,2018

O resultado final do potencial espeleológico retirando as áreas já antropizadas do empreendimento é apresentado pela **Figura 6.2** e descrita em área pela **Figura 6.3**.

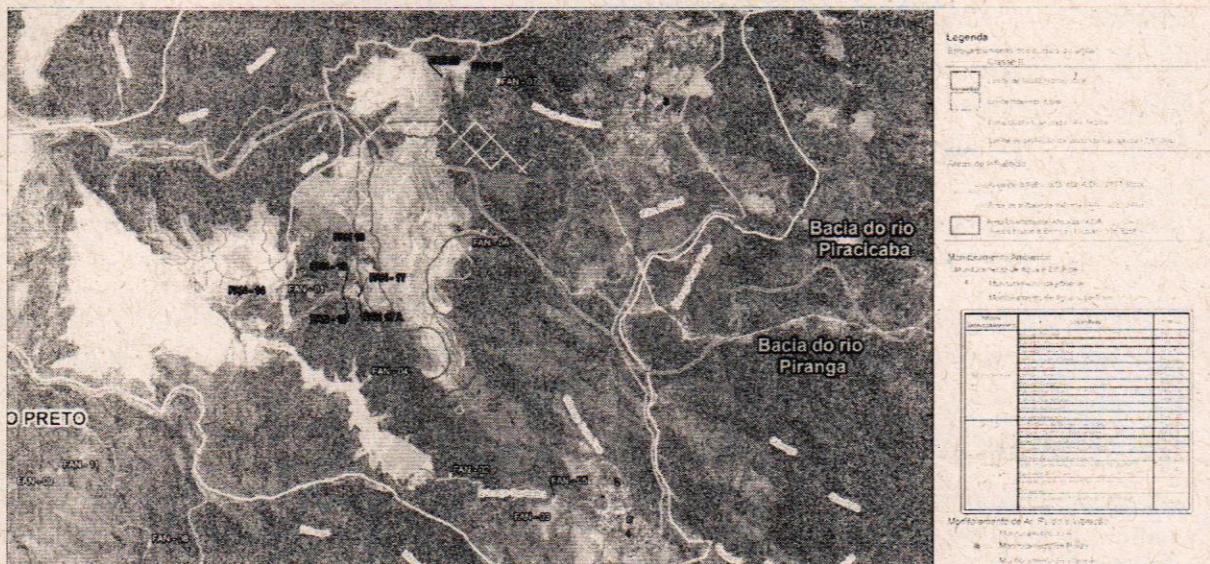
Figura 12.1 – Pontos de monitoramento Mina de Fabrica Nova

Na análise dos relatórios de monitoramento das águas superficiais na área e entorno do empreendimento, desde o ano de 2011, foi verificado que os parâmetros ferro dissolvido e manganês total, diversas vezes, apresentaram valores acima do permitido. De acordo com os relatórios, de modo geral, esses valores podem estar relacionados às características geoquímicas locais, visto que o ferro e o manganês são abundantes no quadrilátero ferrífero e suas altas concentrações nos corpos d'água são eventos frequentes na região. Nesse sentido, o empreendedor apresentou um estudo sobre ocorrência de concentrações anômalas de Ferro e Manganês em águas de superfície e encaminhado ao IGAM em 13 de maio de 2010, sob protocolo 0042177-1170/2010-7 e à SUPRAM Leste em 12 de novembro de 2012, sob protocolo 921773/2012.

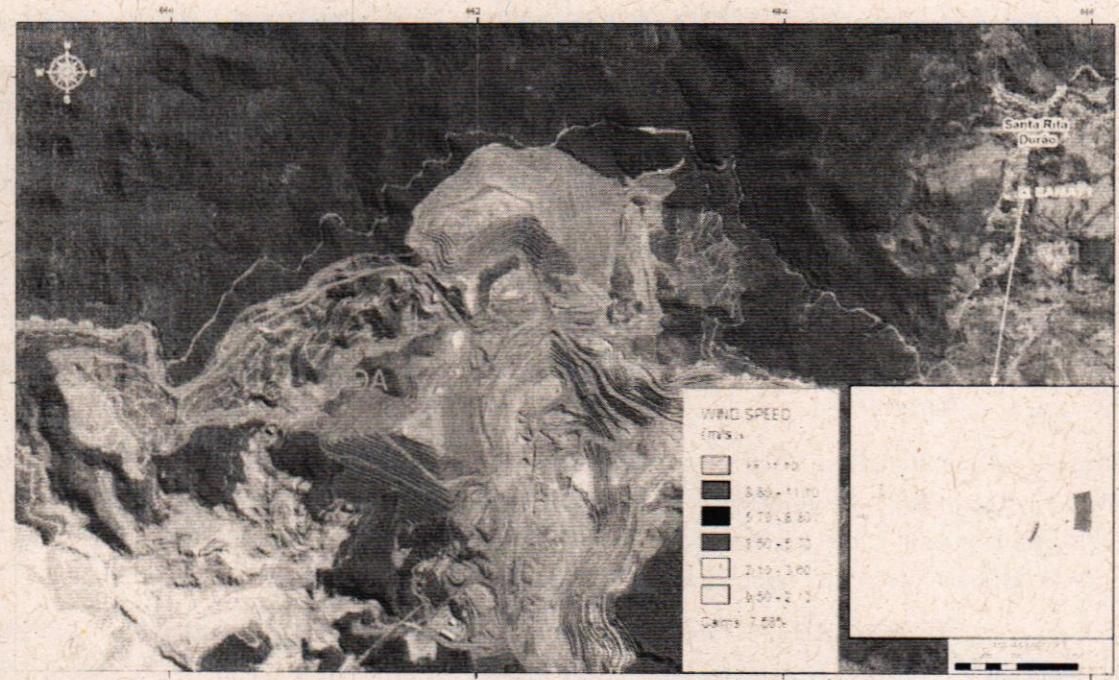
Figura 14.1 – Localização da Estação de monitoramento no distrito de Santa Rita do Durão. Fonte: RCA VALE, 2018.

A metodologia utilizada no programa, em execução pela empresa, visa o acompanhamento dos dados gerados partir da Estação de Monitoramento da Qualidade do Ar localizada no distrito de Santa Rita Durão, no ponto EAMA71, localizada nas coordenadas UTM X= 665.495 e Y= 7.767.229. A estação é composta por monitores automáticos que registram as concentrações de partículas totais em suspensão (PTS) e partículas inaláveis (PM10), além de monitorar a velocidade e a direção do vento. A frequência de medição adotada atualmente consiste em coletas horárias e consolidações médias diárias.

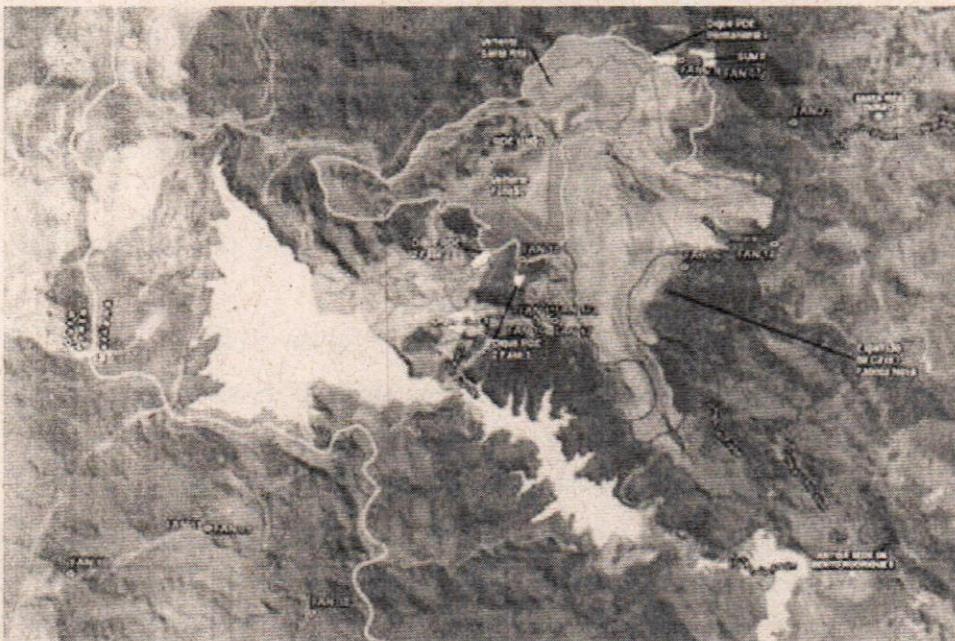
Figura 14.2 – Pontos do Monitoramento de Águas Superficiais. Fonte: Vale 2020

A realização dos monitoramentos durante as fases de implantação e operação tem periodicidade bimestral para os corpos d'água superficiais e mensal para os efluentes.
