PARECER ÚNICO Nº 0289712/2016 (SIAM)

INDEXADO AO PROCESSO: Licenciamento Ambiental	PA COPAM: 00264/2000/005/2015	SITUAÇÃO: Sugestão pelo Deferimento
FASE DO LICENCIAMENTO: LOC	Licença de Operação em Caráter Corretivo –	VALIDADE DA LICENÇA: 4 anos

EMPREENDEDOR:	Indústria de Produtos Alimentícios Cory Ltda	CNPJ: 51.665.073/0010-24
EMPREENDIMENTO:	Indústria de Produtos Alimentícios Cory Ltda	CNPJ: 51.665.073/0010-24
MUNICÍPIO:	Arceburgo	ZONA: Urbana
COORDENADAS GEOGRÁFICA (DATUM):	WGS84	LAT/Y 21º 21' 48" S LONG/X 46º 56' 51" O
LOCALIZADO EM UNIDADE DE CONSERVAÇÃO: NÃO		
BACIA FEDERAL:	Rio Grande	BACIA ESTADUAL: Mogi-Guaçu/Rio Pardo
UPGRH:	GD - 6	SUB-BACIA: Ribeirão Canoas
CÓDIGO: D-01-14-7 F-02-06-2	ATIVIDADE OBJETO DO LICENCIAMENTO (DN COPAM 74/04): Fabricação de produtos alimentares, não especificados ou não classificados. Base de armazenamento e distribuição de gás liquefeito de petróleo - GLP	CLASSE 5 1
CONSULTORIA / RESPONSÁVEL TÉCNICO: Engenheira Química Industrial Elaine Furlan Mariano Felix	REGISTRO: CRQ II 04263805	
RELATÓRIO DE VISTORIA: 33/2015	DATA: 12/05/2015

ANEXO III
Relatório Fotográfico da Indústria de Produtos Alimentícios Cory Ltda.

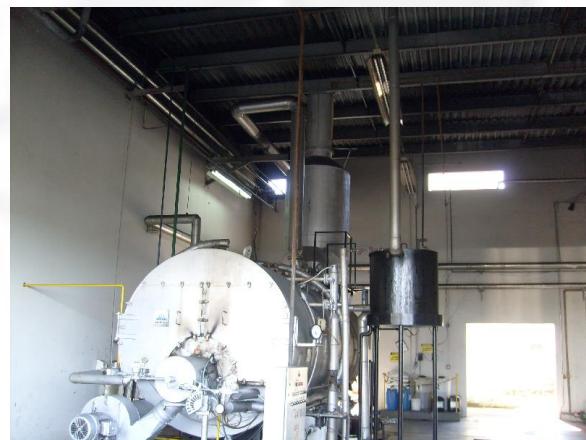
Caldeira e ciclone

- Efluentes Atmosféricos: são geradas emissões atmosféricas devido à combustão à óleo BPF na caldeira para geração de vapor. Os materiais particulados os Óxidos de Nitrogênio NO_x e os Óxidos de Enxofre – SO_x emitidos por este tipo de fonte podem ser responsáveis por causar doenças respiratórias na população do entorno imediato do empreendimento, se lançadas sem tratamento prévio, além de causarem alterações na qualidade do ar.

Medidas mitigadoras: possui sistema de controle de emissões atmosféricas através de ciclone, sendo sua água de purga encaminhada à ETE. Foram apresentadas análises realizadas em janeiro/2016 e resultados atenderam aos padrões estabelecidos na Deliberação Normativa COPAM 187/2013.

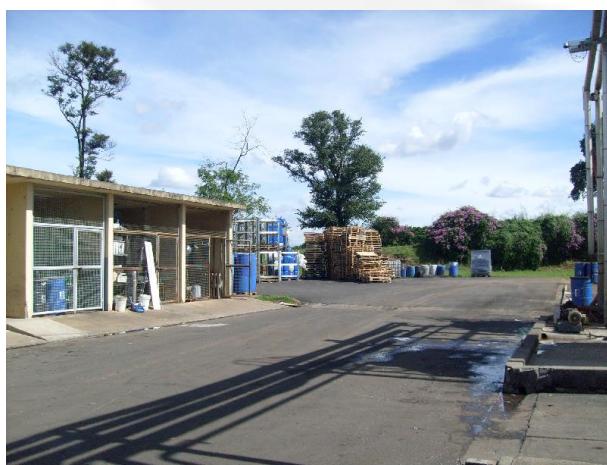
Área de resíduos sólidos e pastosos

Foram solicitadas adequações das áreas de armazenamento temporário dos resíduos oleosos e pastosos, onde foi apresentado relatório técnico fotográfico, comprovando sua adequação, parte integrante das informações complementares solicitadas.

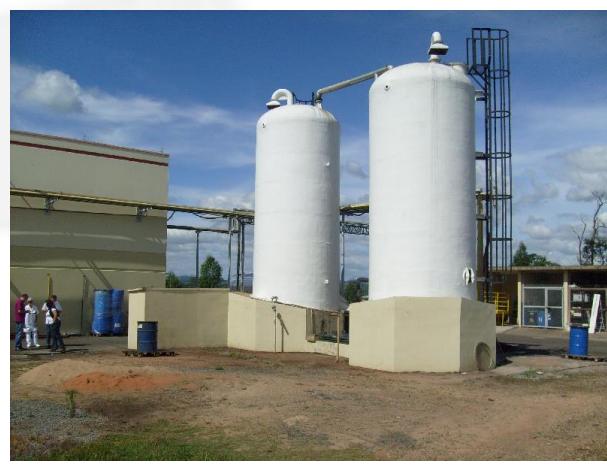
Tanques de Glucose

Os tanques de glucose tem capacidade para 48 m³ e 45 m³, e o tanque de gordura, capacidade para armazenar 30 m³.

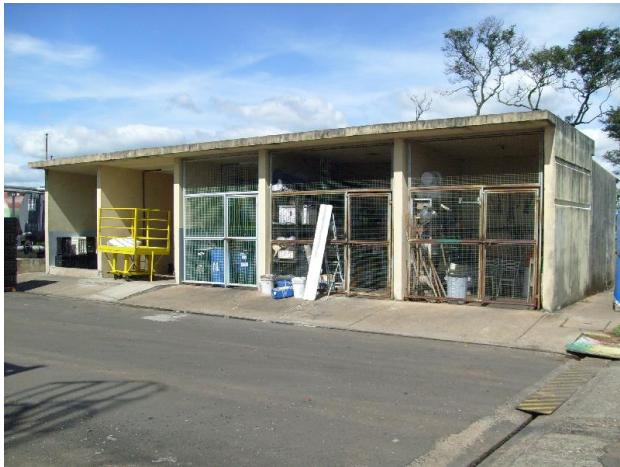
Baias de resíduos sólidos

Medidas mitigadoras: No empreendimento há depósito coberto, com piso impermeável e subdividido em 5 (cinco) compartimentos para armazenamento temporário dos resíduos sólidos gerados.

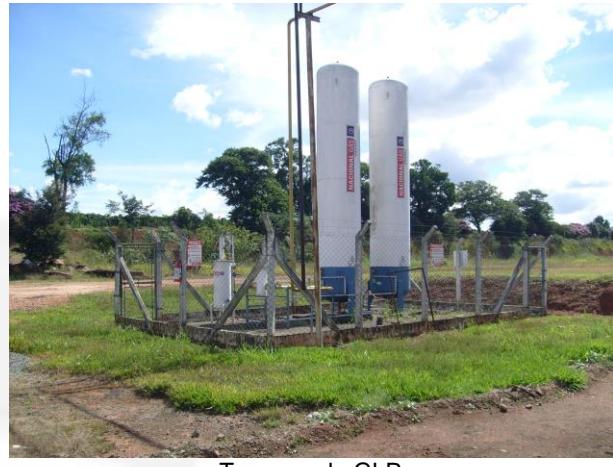
Tanques de GLP

A base de armazenamento de gás liquefeito de petróleo – GLP é composta por dois tanques com capacidade de 7,272 m³ cada um.

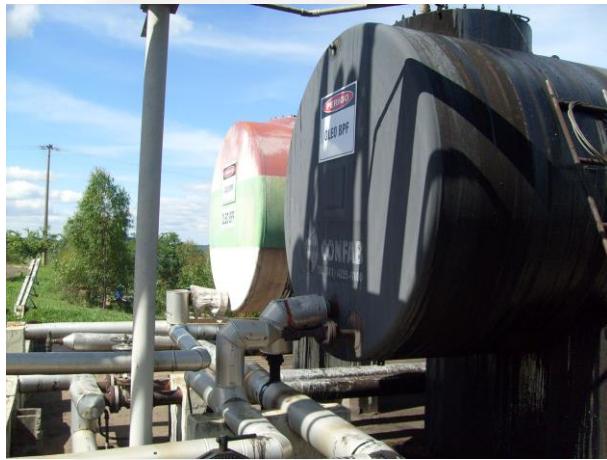
Tanques - óleo BPF

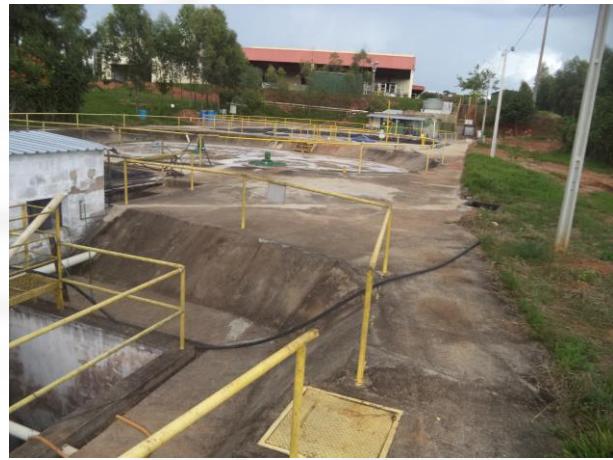
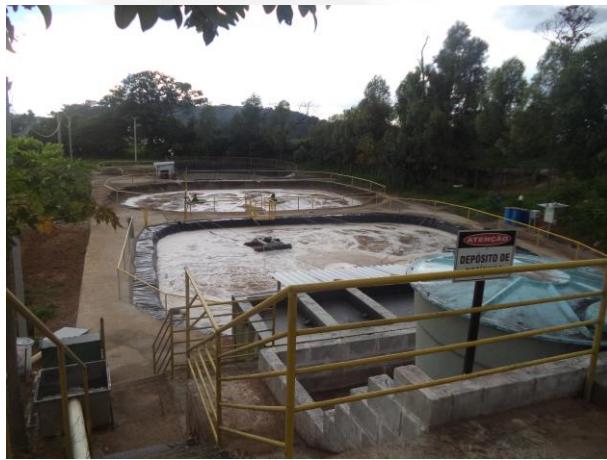
ETE – visão geral

ETE visão geral

A Estação de tratamento de efluente - ETE é composta por:

- Verteidouro triangular.
- Caixa de gordura em aço inox com a função de reter o material sólido grosso.
- Lagoa de tratamento com chincanas do efluente do derretedor.
- Lagoa de estabilização.
- Lagoas aeradas.
- Tanque de decantação.

No dia 04/01/2016 foi realizada uma análise na entrada e saída do efluente (fls. 494 a 497) onde é possível verificar o excelente desempenho da ETE com eficiência acima de 95% em relação aos parâmetros DBO e DQO. O resultado para o parâmetro “sólidos suspensos” de apenas 2mg/l acima do limite estabelecido, que é de 150 mg/l nos casos de lagoas de estabilização, demonstrando resposta positiva às adequações.

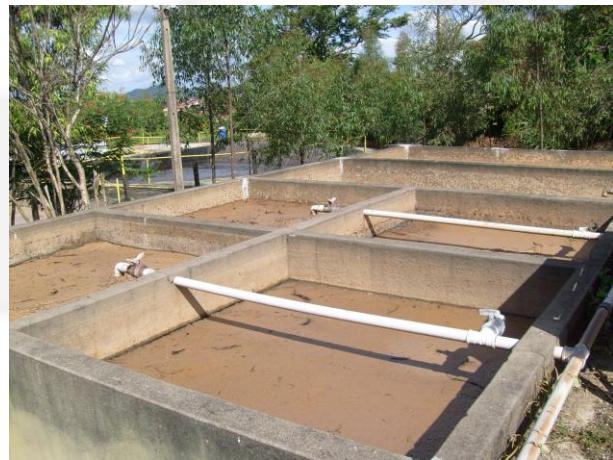
Leitos de secagem de lodo
