PARECER ÚNICO Nº 0723109/2019 (SIAM)

INDEXADO AO PROCESSO: Licenciamento Ambiental	PA COPAM: 90128/2004/004/2019	SITUAÇÃO: Sugestão pelo Deferimento
FASE DO LICENCIAMENTO: Licenciamento Ambiental Concomitante - LAC 1 (LP+LI+LO)	VALIDADE DA LICENÇA: 10 anos	
PROCESSOS VINCULADOS CONCLUÍDOS:	PA COPAM:	SITUAÇÃO:
Captação em corpo d'água	084569/2018	Certidão 57936 / 2018
Captação em corpo d'água	004679/2011	Portaria 3208 / 2018
Captação de água subterrânea por meio de poço manual (cisterna)	052274/2019	Certidão 141454/2019
Captação em barramento	010464/2019	Certidão 102828/2019
Barramento sem captação	66257/2019	Certidão 156537/2019

EMPREENDEDOR: MURILO DONISETE HORDONES	CPF: 539.535.176-00	
FAZENDAS BOA VISTA (MAT 7376), EMPREENDIMENTO: TEJUCO (MAT.14039 e 14040) e DA CANA (MAT. 2287)		
MUNICÍPIO: Prata	ZONA: Rural	
COORDENADAS GEOGRÁFICA (DATUM): SAD 69 LAT/Y 19° 12' 37"S LONG/X 48° 40' 24"W		
LOCALIZADO EM UNIDADE DE CONSERVAÇÃO: <input type="checkbox"/> INTEGRAL <input type="checkbox"/> ZONA DE AMORTECIMENTO <input type="checkbox"/> USO SUSTENTÁVEL <input checked="" type="checkbox"/> NÃO		
NOME:		
BACIA FEDERAL: RIO PARANAIBA UPGRH: PN1	BACIA ESTADUAL: RIO TIJUCO SUB-BACIA: RIBEI

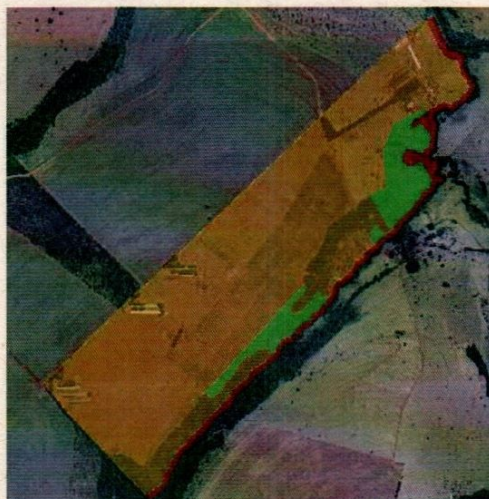
Figura 1: Área demarcada em verde onde será o PTRF / RL

Com o objetivo de restaurar parte da área de Reserva Legal que encontra-se com déficit de vegetação nativa, foi proposto a implantação do PTRF - Projeto Técnico de Restauração Florestal em uma área de 26,9569 ha, sendo que 21,6548 ha corresponde a restauração de vegetação em área de Reserva Legal, e 5,3021 ha em APP. Alguns pontos da implantação do PTRF ocorrerá nas seguintes coordenadas: Ponto 1 E= 748715.4302 N= 7873600.7509; Ponto 2 E= 744396.7530 N= 7873655.8009; Ponto 3 E= 744440.3808 N= 7873773.7828; Ponto 4 E= 744537.4519 N = 7873735.1855 e Ponto E= 744931.3426 N= 7874154.4059.

As áreas de execução do PTRF já se encontram cercadas e em regeneração natural. Ocorrerá o plantio de mudas com espécies nativas, para promover o seu enriquecimento, considerando os diferentes estágios sucessionais das espécies, adotando um espaçamento de 4m.

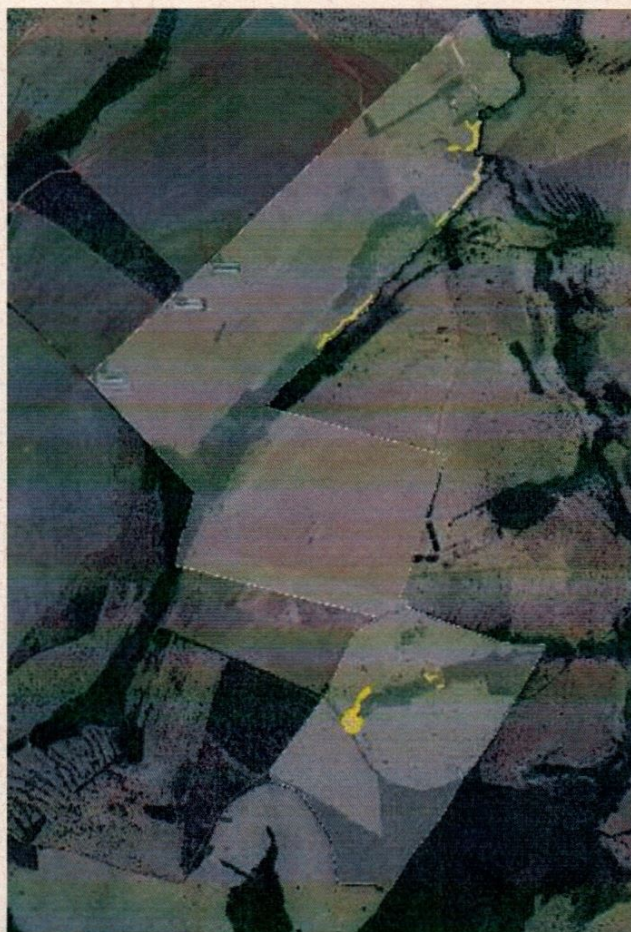
Figura 2 - Área demarcada em amarelo onde será o PTRF / APP

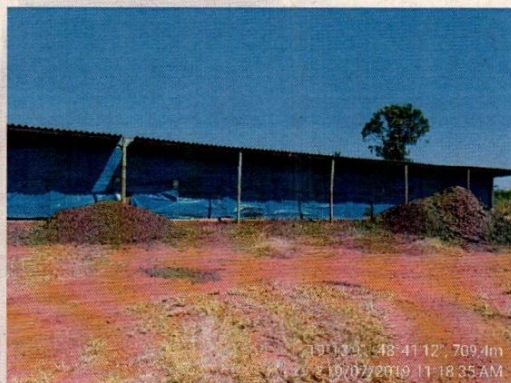
Foto 01. Composteira de carcaças de suínos.

Medidas mitigadoras: As carcaças de suínos são destinadas à compostagem, que o adubo resultante é utilizado na propriedade. As carcaças dos bovinos que morrem no processo produtivo serão enterradas, a uma distância mínima de 300 m da APP.

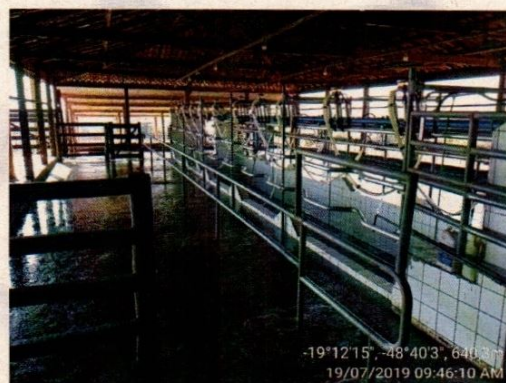
Foto 02. Sala de ordenha da atividade de bovinocultura.

Duas vezes ao dia as vacas são ordenhadas e ao final de cada ordenha as instalações são lavadas com água sob pressão. Todo o efluente gerado é conduzido para duas lagoas de tratamento localizadas abaixo dos currais e ali permanecem por um período de aproximadamente 90 dias, até ser captado e aspergido nas áreas de lavoura e/ou pasto. O tanque de resfriamento de leite também é lavado diariamente, após a coleta do mesmo pela empresa compradora do produto. Nesta operação, além de água, utiliza-se um detergente especial para limpeza completa do tanque e demais utensílios que entram em contato com o leite.

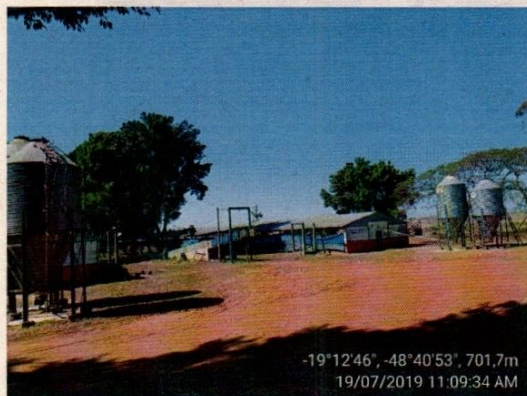
Foto 03. Galpão de suínos.

Em cada módulo há 02 galpões, 01 escritório, 01 casa, 02 silos, 01 caixa d'água, e ainda um reservatório de água central, com capacidade de 300 m³, que atende todos os módulos. Cada módulo possui 02 lagoas para o tratamento dos efluentes e 01 composteira para as carcaças, exceto os módulos 03 e 04 que compartilham as mesmas lagoas e composteiras. Há dois biodigestores inativos, que estão funcionando apenas como lagoas, e ainda há uma lagoa maior que recebe os efluentes tratados das demais lagoas.

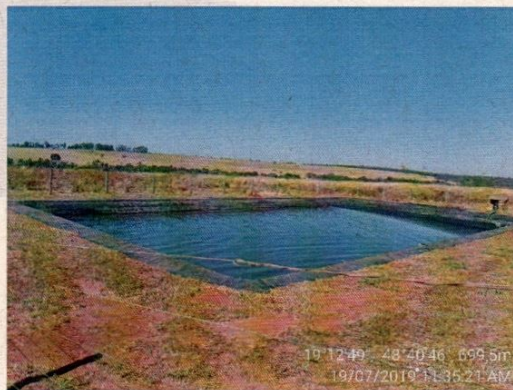
Foto 04. Lagoa de tratamento
