Parecer nº 241/SEMAP/SUPRAM SUL - DRRA/2022

**Parecer Único de Licenciamento Ambiental Simplificado (RAS) nº 241/SEMAP/SUPRAM SUL - DRRA/2022**

**Parecer Técnico de Licença Ambiental Simplificada (RAS) nº 241 SEMAD/SUPRAM  
SUL - DRRA/2022**

O empreendimento **P.H.P COMERCIO E PRESTACAO DE SERVICOS LTDA**, inscrito CNPJ 86.605.805/0001-84, pretende ampliar a área diretamente afetada – ADA para extração de areia, cascalho e argila na poligonal minerária ANM nº 831306/2016, localizada na zona rural do município de Boa Esperança, com referência as coordenadas geográficas: 21°7'19"S, 45°35'18"W; 21°7'20"S, 45°34'88"W e; 21°7'30"S, 45°35'5"W.

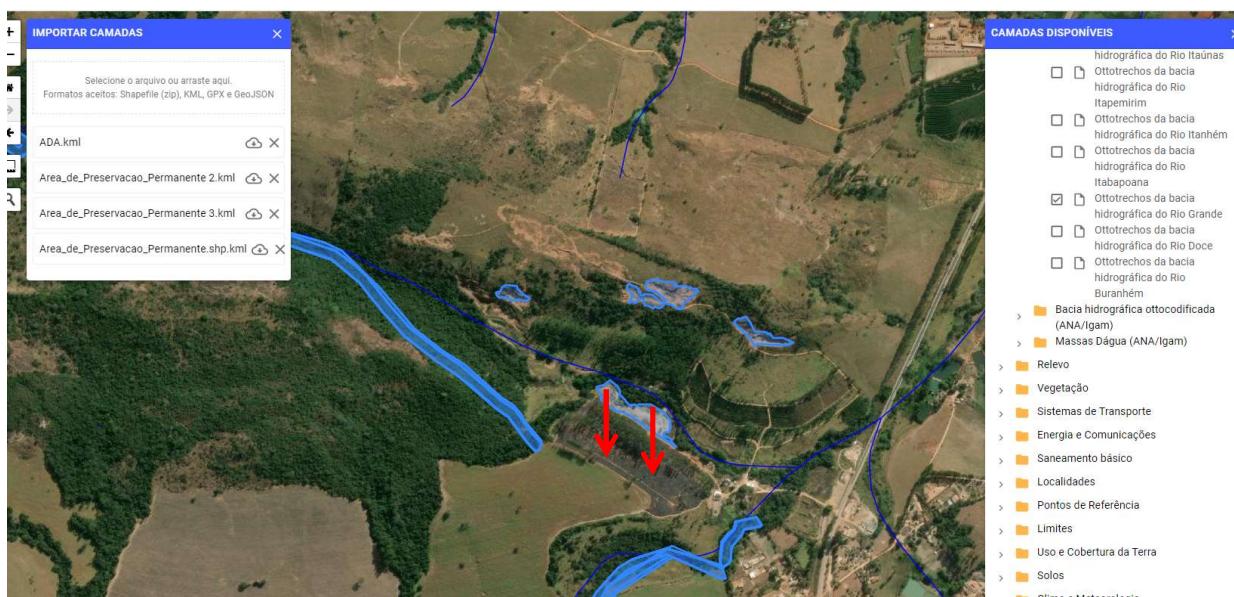
A imagem abaixo ilustra a ADA do empreendimento inserida na IDE-Sisema contendo as linhas de drenagem da bacia do Rio Grande e as APP dos registros do cadastro ambiental rural vizinhos:

Figura 1 – Área diretamente afetada- ADA da PHP Comércio e Prestação de Serviço, linha de drenagem da bacia do Rio Grande e APP vizinhas.

Porém, mesmo tendo sido evidenciado e ilustrado no RAS anterior, não houve nenhum levantamento da APP e nenhuma comprovação de que o empreendimento não se encontra em APP. Nem no CAR e nem na planta de uso e ocupação do solo há o levantamento de APP. E, através da imagem 1 a faixa de APP a ser gerada através da linha de drenagem da IDE sobreporá uma das poligonais da ADA, nas setas em vermelho.

A ausência do levantamento topográfico contendo as drenagens e áreas de preservação permanente da propriedade prejudica a análise da viabilidade ambiental do empreendimento.

O empreendimento deverá apresentar levantamento topográfico – Arquivo shapefile e PDF de Planta topográfica planialtimétrica georreferenciada acompanhada de ART, contendo delimitações da poligonal da ANM; da área diretamente afetada (ADA) do empreendimento; das áreas de lavra e disposição de estéril e rejeitos; da infraestrutura do empreendimento e suas áreas correspondentes; da área ocupada por atividades acessórias objeto do presente RAS, inclusive estradas para transporte de minério/rejeito externas aos limites do empreendimento; dos acessos existentes; da rede hidrográfica local e do entorno do empreendimento, incluindo nascentes; rede de monitoramento de recursos hídricos superficiais e subterrâneos; Área de Reserva Legal; **Áreas de Preservação Permanente**; dentre outros aspectos ambientais relevantes.

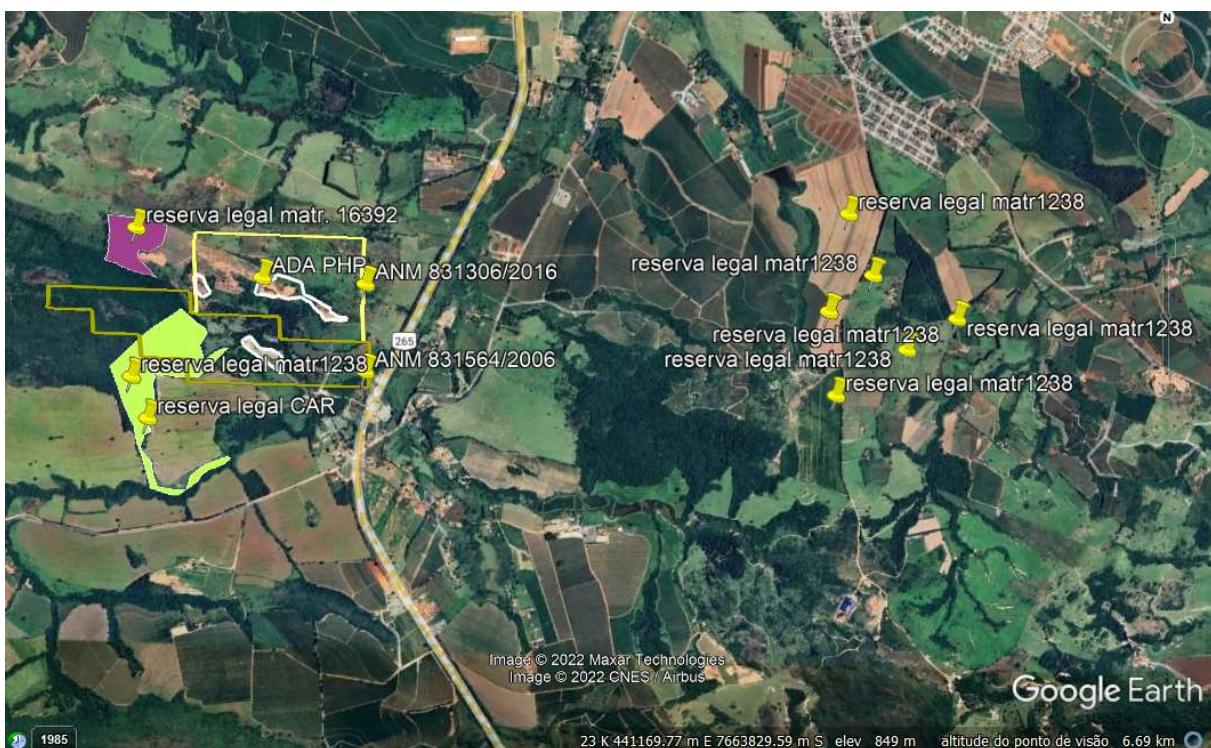
Outro questionamento que não foi sanado é a respeito da área de reserva legal averbada na matrícula 1238, onde a equipe da Supram Sul plotou as coordenadas geográficas registradas na averbação da reserva legal e, estão diferentes da área delimitada no CAR e na planta topográfica apresentados, inclusive fora da matrícula da propriedade. A equipe da Supram Sul entende que pode ter ocorrido erro de posicionamento devido a data da averbação ter sido em 19/12/2006. Por isso, deveria ter sido apresentado o termo firmado com o IEF contendo o croqui da reserva legal averbada junto a matrícula. Porém, nem o termo e nenhum esclarecimento a respeito foi abordado nos estudos. A imagem abaixo ilustra a situação:

Figura 2 – Área diretamente afetada- ADA da PHP Comércio e Prestação de Serviço (polígonos em branco), direitos minerários (polígonos amarelos), área de reserva legal demarcadas no CAR (polígonos hachurados em verde da matrícula 1238 e em rosa da matrícula 16392) e os pontos representam as coordenadas geográficas da localização da reserva legal averbada na matrícula 1238.

Portanto, é necessário sanar os questionamentos sobre a existência da APP no empreendimento e reserva legal da propriedade a fim de atestar a viabilidade ambiental da ampliação do empreendimento.
