PARECER ÚNICO SUPRAM-LM Nº 180384 / 2008
Indexado ao(s) Processo(s) Nº: 15963/2006/001/2007
Tipo de processo: Licenciamento Ambiental (<input checked="" type="checkbox"/>) Auto de Infração ()

Trata-se de pedido de Licença Prévia formulado pela Prefeitura Municipal de Coronel Fabriciano para a canalização e retificação do afluente do Córrego Caladinho, situado no bairro Aparecida do Norte.

ANEXO II - RELATÓRIO FOTOGRÁFICO

Relatório fotográfico realizado no dia 30 de janeiro de 2008, no bairro Aparecida do Norte no município de Coronel Fabriciano – MG.

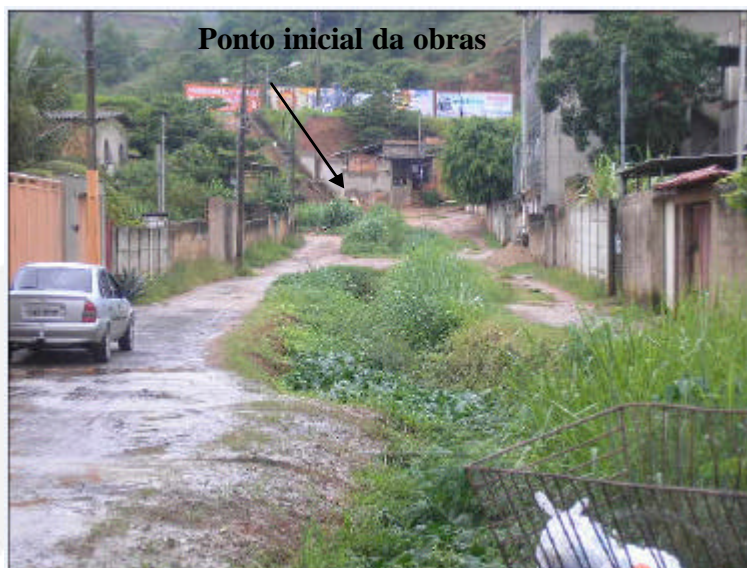
Foto 01: Vista parcial da área onde se dará o início das obras de canalização do afluente do Córrego Caladinho (trecho será construído com manilhas).

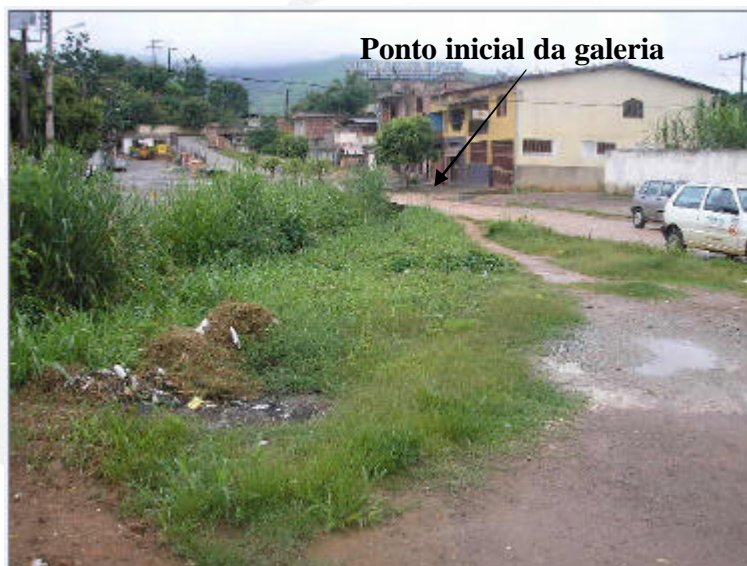
Foto 02: Vista parcial da área onde começará as obras da galeria fechada do afluente do Córrego Caladinho.

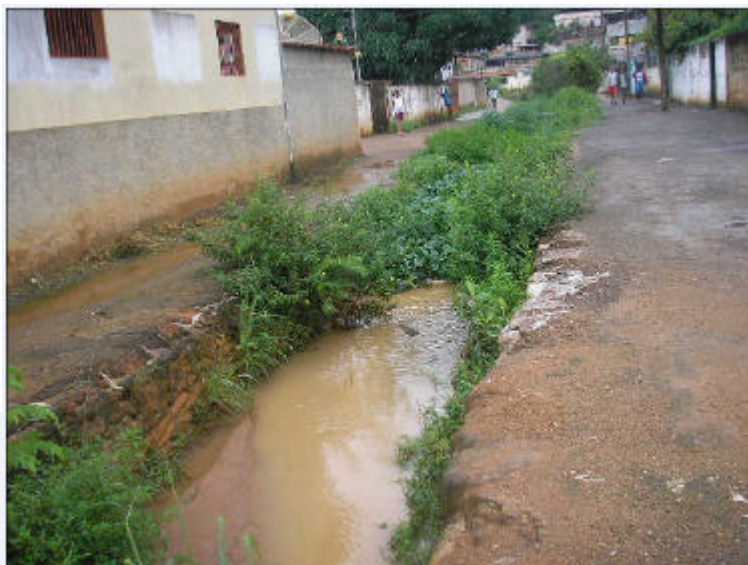
Foto 03: Vista parcial de montante para jusante do ponto inicial da galeria fechada do afluente do Córrego Caladinho.

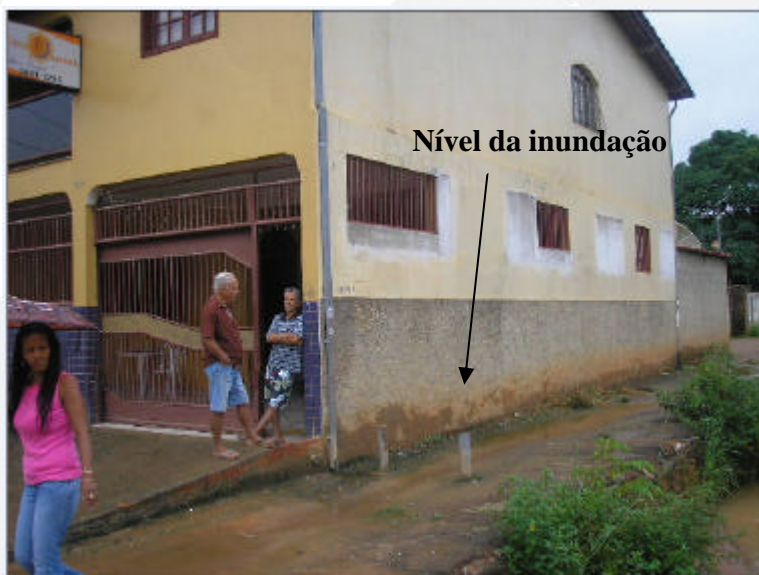
inundação das partes mais baixas, sendo que a área mais crítica é formada pelas Ruas São Francisco de Assis, Belo Horizonte e adjacências.

A situação torna-se mais grave, pois o córrego tem baixa declividade e está assoreado e os bueiros das travessias de ruas além de assoreados foram implantados sem nenhum critério técnico.

Foto 04: Vista do nível da inundação deixada na parede pelo afluente do Córrego Caladinho.

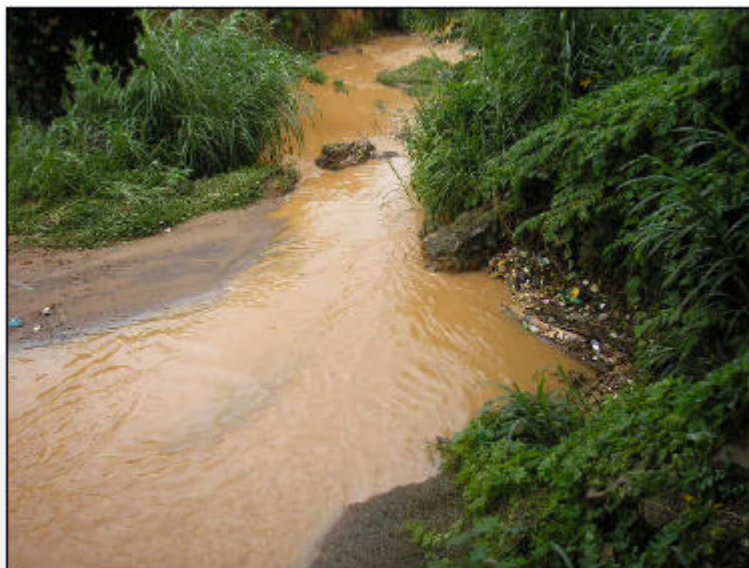
Foto 05: Vista parcial a jusante da ponte Equador do bairro Aparecida do Norte.

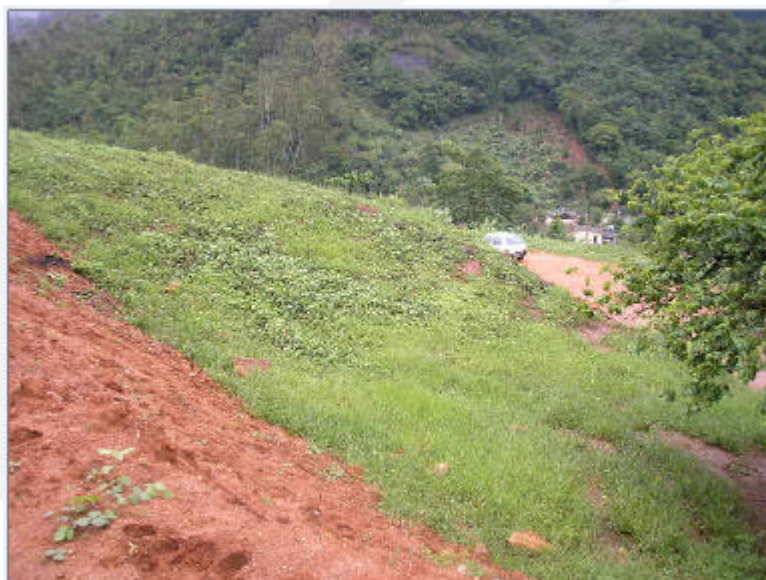
A área proposta para empréstimo localiza-se numa encosta de declividade suave próxima à residência do proprietário. Sua cobertura vegetal compreende uma vegetação rasteira, onde parte dela é utilizada como área de pastagem, e não há espécies arbóreas neste local.

Foto 06: Vista parcial da área de empréstimo a ser utilizada na obra.

Analisando-se a topografia do terreno, percebe-se que há viabilidade de realizar as intervenções sem que haja necessidade da implantação de contenções de alvenaria. Portanto, optou-se por realizar os cortes necessários considerando-se conformação em talude.

Para a revegetação dos taludes resultantes do corte, será utilizado o plantio consorciado de gramíneas e leguminosas, justificadas pelos seguintes fatores:
