Parecer nº 31/FEAM/DGR - PROJETO/2026

Parecer nº 31/FEAM/DGR - PROJETO/2026 de Homologação do LAUDO TÉCNICO FINAL 18/2026

**Empreendedor:** Vale S/A - Mina de Alegria. **CNPJ:** 33.592.510/0412-68

**Empreendimento:** PDER Trevo **CNPJ:** 33.592.510/0412-68

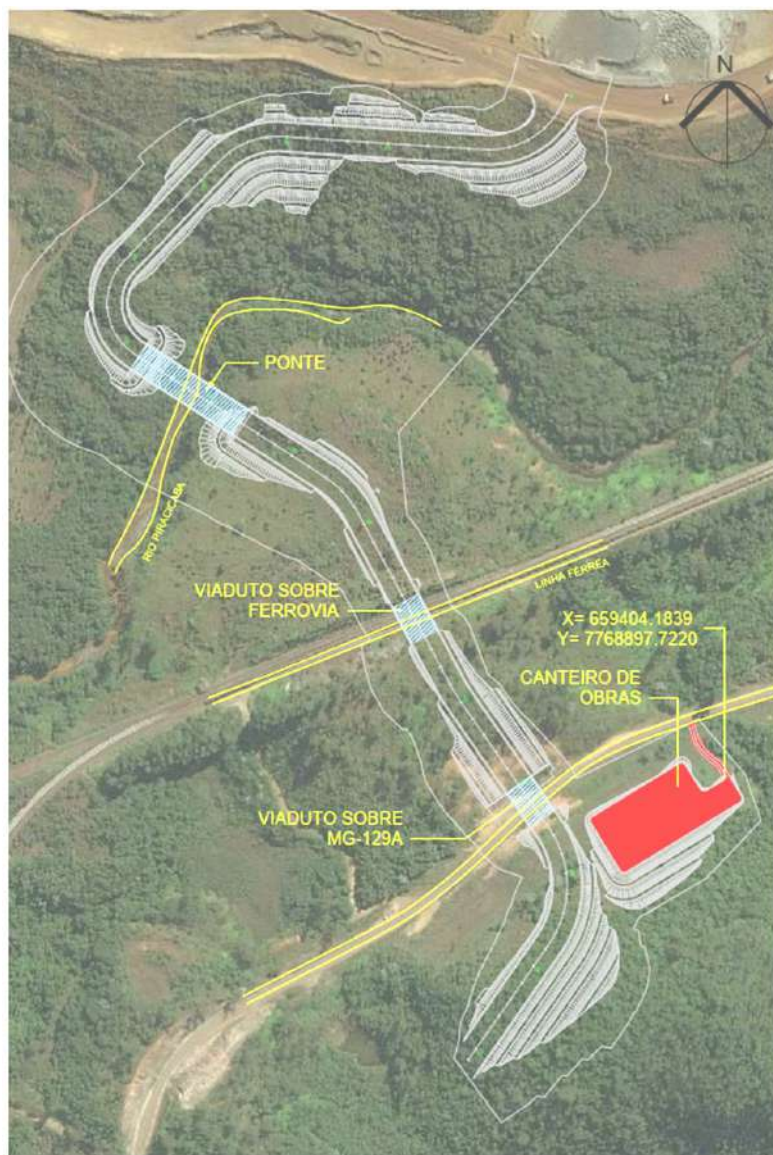
Figura 10. Novo acesso de interligação da PDER Trevo à Mina de Alegria.

Para o novo trecho da Mina Alegria será necessária a construção de um acesso com pavimentação em revestimento primário de 1.513 metros de extensão, no qual haverá a necessidade da construção de três obras de arte especiais, sendo uma ponte sobre o rio Piracicaba (120m de extensão), um viaduto sobre a EFVM (40m de extensão) e outro viaduto sobre a rodovia estadual MG-129 (40m de extensão). Todos os acessos, incluindo a ponte e os viadutos, terão largura de 30 metros. Está prevista a implantação de leiras nas bordas dos acessos (em trechos de aterro), para fins de segurança do tráfego.

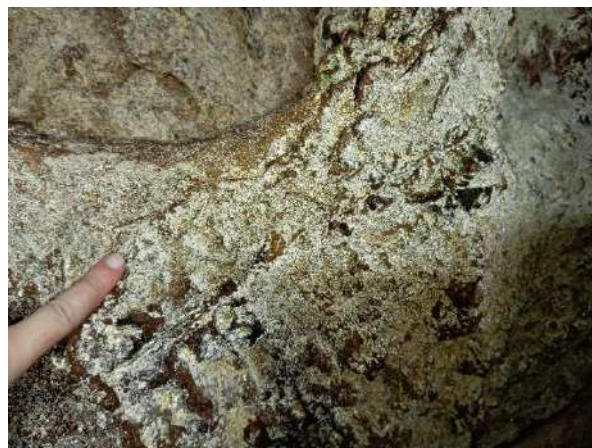
Foto 43. Espeleotema na cavidade BR\_0043.

Foi verificado que a cavidade possui entrada ampla, triangular, com 3 metros de altura, teto alto e dois salões divididos por passagem estreita na porção média. O desenvolvimento linear, obtido durante a vistoria, foi de 14,5 metros, em litologia ferrífera - composta por quartzito ferruginoso sem associação com canga. Sua hidrologia se encontrava ativa, com poça na porção média, sumidouro com poça na porção final, gotejamento nas paredes e no teto, escoamento e percolação nas paredes. Apresenta feições espeleológicas como espeleotemas, feição de escoamento e crosta branca, com presença de invertebrados comuns ao ambiente cavernícola no seu interior e também briófitas, pteridófitas nas paredes e no piso, plântulas no piso e pegadas de vertebrados de médio e grande porte no piso. Com isso conclui-se pela necessidade de resgate geoespeleológico e bioespeleológico na cavidade.
