PARECER ÚNICO – PU nº 1430041/2016 (SIAM)

INDEXADO AO PROCESSO: Licenciamento Ambiental	PA COPAM: 14107/2006/005/2016	SITUAÇÃO: Sugestão pelo DEFERIMENTO
FASE DO LICENCIAMENTO: Revalidação de Licença de Operação		VALIDADE DA LICENÇA: 04 anos

EMPREENDEDOR: Rede HG Combustíveis LTDA	CNPJ: 13.569.064/0002-30	
EMPREENDIMENTO: Rede HG Combustíveis LTDA (Posto Moc)	CNPJ: 13.569.064/0002-30	
MUNICÍPIO: Montes Claros/MG	ZONA: Urbana	
COORDENADAS GEOGRÁFICA (DATUM): WGS84 LAT/Y 16° 43' 36" LONG/X 43° 48' 39,80"		
LOCALIZADO EM UNIDADE DE CONSERVAÇÃO: <input type="checkbox"/> INTEGRAL <input type="checkbox"/> ZONA DE AMORTECIMENTO <input type="checkbox"/> USO SUSTENTÁVEL <input checked="" type="checkbox"/> NÃO		
BACIA FEDERAL: Rio São Francisco	BACIA ESTADUAL: Rio Verde Grande	
UPGRH: SF10: Bacia do Rio Verde Grande	SUB-BACIA: Córrego Matias.	
CÓDIGO: F-06-01-07	ATIVIDADE OBJETO DO LICENCIAMENTO (DN COPAM 74/04): Postos revendedores, postos de abastecimento, instalações de sistemas retalhistas e postos flutuantes de combustíveis.	CLASSE 05
CONSULTORIA/RESPONSÁVEL TÉCNICO: Taísa Marçal Marcelino		REGISTRO:
Relatório de Fiscalização – RF nº : 0.047/2016		Data: 11/08/2016

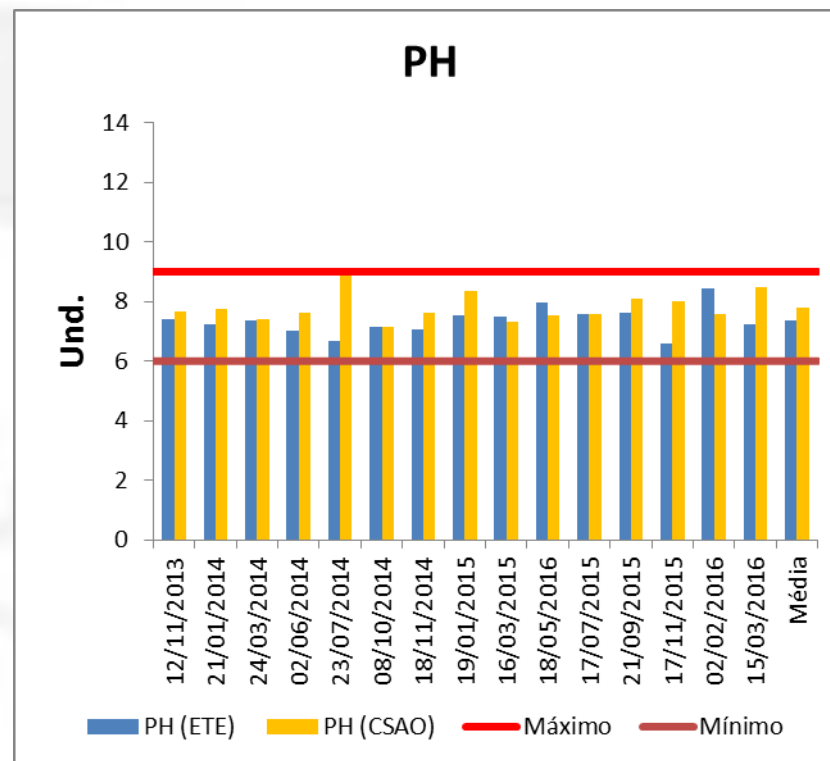
Conforme gráfico acima, para o monitoramento do PH dos efluentes gerados pelo empreendimento, todos os laudos apresentaram resultados abaixo do parametro aceitavel.

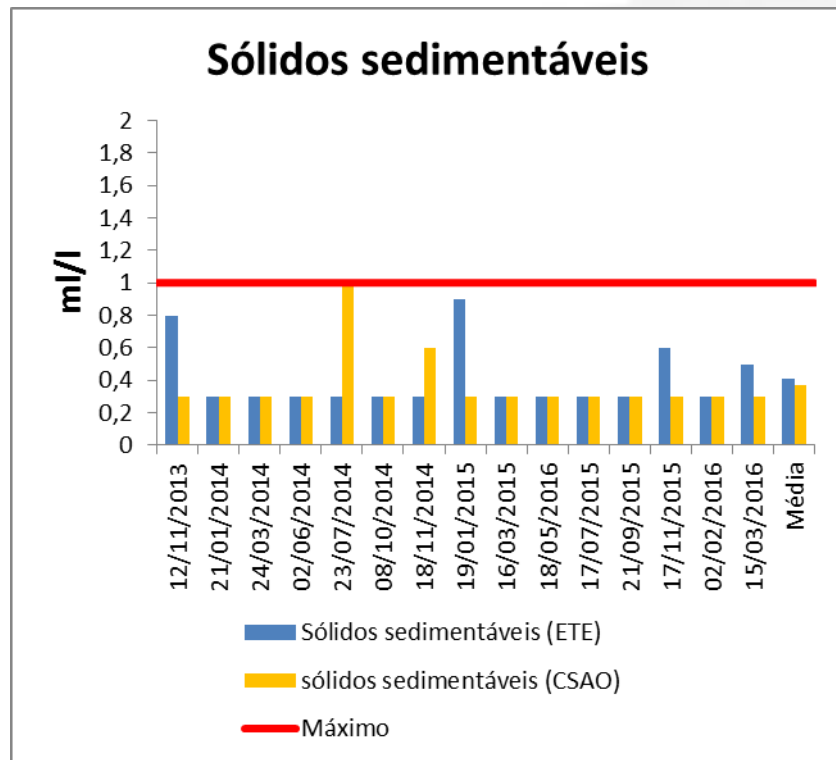
Conforme gráficos acima, para o monitoramento de Sólidos sedimentáveis e Suspensos dos efluentes gerados pelo empreendimento, todos os laudos apresentaram resultados abaixo do limite aceitável.

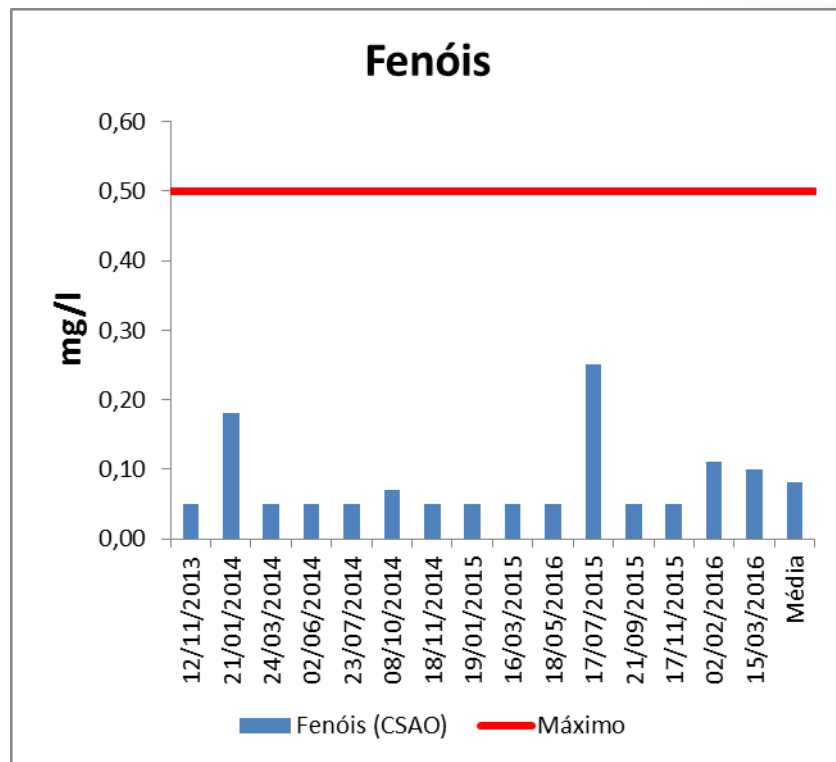
Conforme gráfico acima, para o monitoramento da Fenóis dos efluentes gerados pela CSAO empreendimento, todos os laudos apresentaram resultados abaixo do limite aceitável.
