PARECER ÚNICO		PROTOCOLO SIAM Nº0761561/2013
INDEXADO AO PROCESSO: Licenciamento Ambiental	PA COPAM: 00105/1998/017/2012	SITUAÇÃO: Sugestão pelo Deferimento
FASE DO LICENCIAMENTO: Licença de Operação - LO

EMPREENDEDOR: ArcelorMittal Brasil Mineração S/A	CNPJ: 17.469.701/0086-66	
EMPREENDIMENTO: ArcelorMittal Brasil Mineração S/A – Pilha de Estéril 3 Mina do Andrade	CNPJ: 17.469.701/0086-66	
MUNICÍPIO: Bela Vista de Minas	ZONA: Rural	
COORDENADAS GEOGRÁFICA: LAT/Y 19° 47' 40,8"	LONG/X 43° 70' 00,4"	
LOCALIZADO EM UNIDADE DE CONSERVAÇÃO: <input type="checkbox"/> USO INTEGRAL <input type="checkbox"/> ZONA DE AMORTECIMENTO <input type="checkbox"/> USO SUSTENTÁVEL <input checked="" type="checkbox"/> NÃO		
BACIA FEDERAL: Rio Doce	BACIA ESTADUAL: Rio Piracicaba	
UPGRH: DO2		
CÓDIGO: A-05-04-5	ATIVIDADE OBJETO DO LICENCIAMENTO (DN COPAM 74/04): Pilha de rejeito/estéril	CLASSE 3
CONSULTORIA/RESPONSÁVEL TÉCNICO: Aparecido Nini Giacometto Pablo Luiz Braga	CNPJ/CPF/REGISTRO: 020.021.318-05 CREA 79.320/D	
CONDICIONANTES: Sim		
MEDIDAS MITIGADORAS: Sim		
AUTOMONITORAMENTO: Sim		
RELATÓRIO DE VISTORIA: 154/2012	DATA: 13/11/2012

Anexo III: Relatório Fotográfico PDE 3 | Mina do Andrade da Arcelor

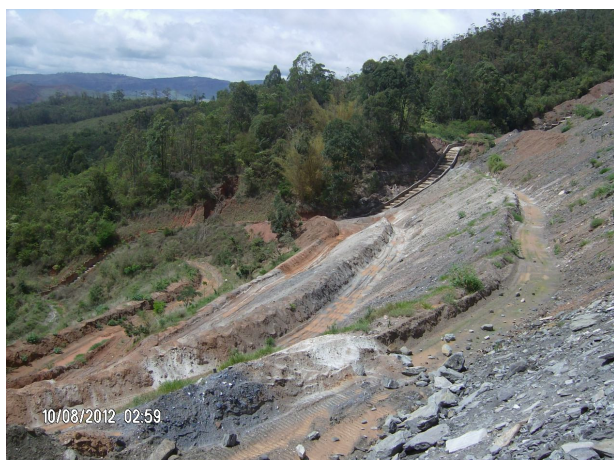
Foto 01 - Vista parcial do flanco leste da PDE03, onde se vê os bancos que serão envelopados pela ampliação e, ao fundo, a canaleta de drenagem.

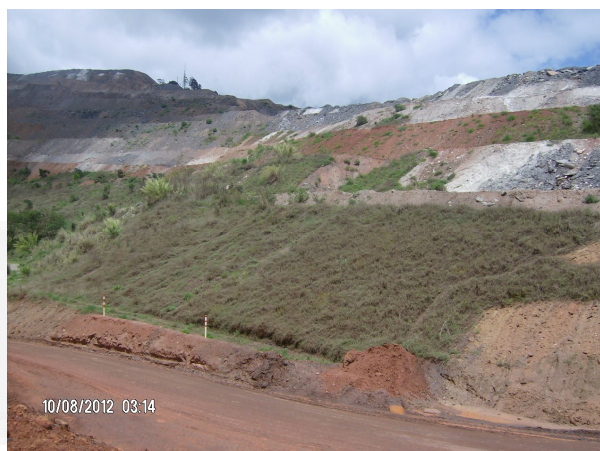
Foto 02 - Vista geral do flanco leste da PDE 03 que será envelopado pela ampliação.

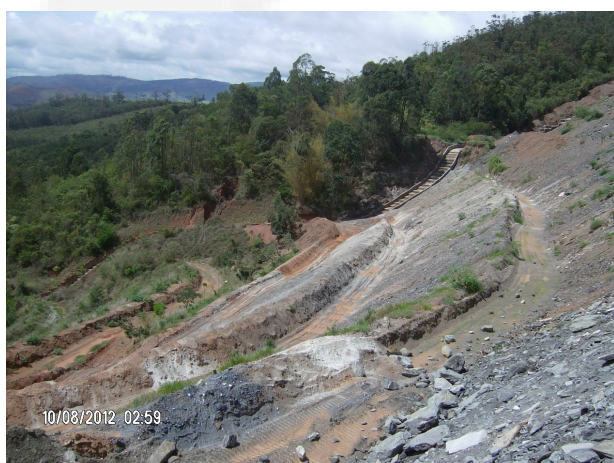
Foto 03 - Limite final da área de ampliação da PDE03 onde, ao fundo, pode ser observada a cerca do antigo paiol de explosivos..
