Parecer nº 10/SEMAD/SUPRAM ASF-NUCAM/2022

**PROCESSO Nº 1370.01.0040365/2022-13**

O presente parecer único tem como objetivo subsidiar a análise do pedido de obtenção de Revalidação Licença de Operação Corretiva (Rev-LO), formalizado no dia 18/04/2016, para a atividade *B-01-02-3: fabricação de cal virgem*, com capacidade instalada de 186.150 t./ano, para o empreendimento Indústria de Cal Cruzeiro Ltda. que gerou o processo administrativo de licenciamento ambiental nº 00280/2000/007/2016.

### Relatório Fotográfico da INDÚSTRIA DE CAL CRUIZEIRO LTDA.

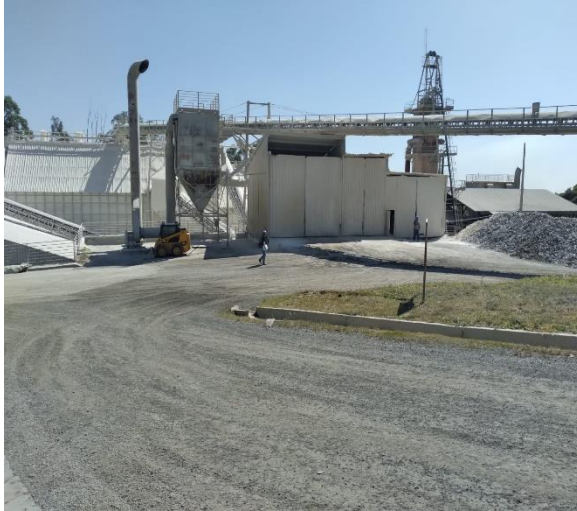
Foto 01: Vista geral do Forno Vertical

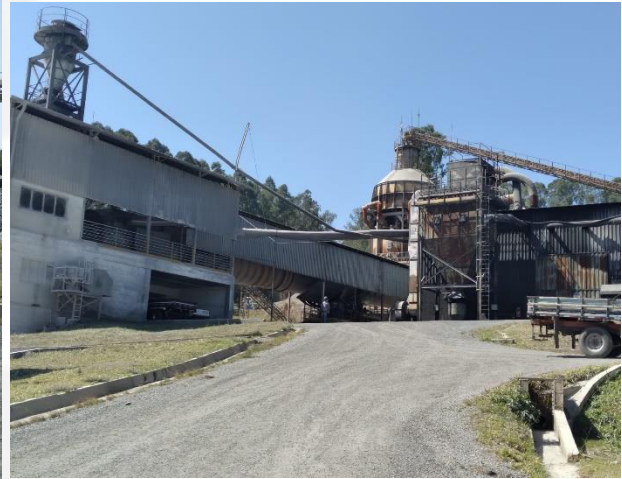
Foto 02: Vista do Forno Rotativo

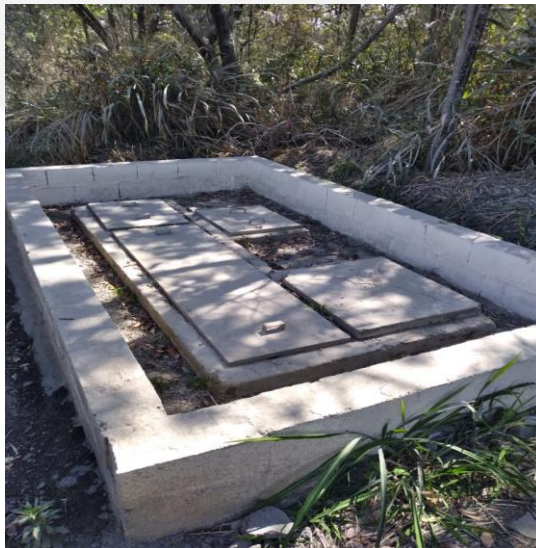
Os efluentes líquidos sanitários das estruturas de apoio são tratados em um sistema conhecido com fossa séptica (ETE) composto por fossa séptica, filtro anaeróbico e sumidouro, coordenadas 20°27'44" e 45°31'39".

Foto 03 ETE- Fossa Séptica

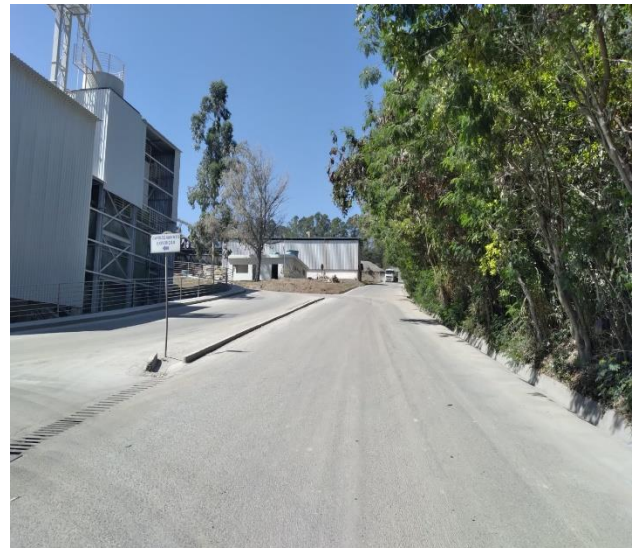
As vias internas do empreendimento parte são asfaltadas o que minimiza a geração de poeira na movimentação dos veículos e a parte que não é asfaltada a mitigação é feita por aspersão por meio de caminhão pipa.

A empresa é circundada por cinturão verde.

Foto 04 Via asfaltada e cinturão verde
