Parecer nº 13/SEMAP/SUPRAM NORTE-DRRA/2023

1. PARECER ÚNICO Nº 013/2023 (SEI nº1370.01.0042038/2022-44)

Este parecer se refere à análise da licença de operação corretiva pleiteada pelo empreendimento GAAS Serviços e Soluções LTDA, que atua no setor de metalurgia de ligas não ferrosas, exercendo suas atividades no município de Bocaiúva - MG.

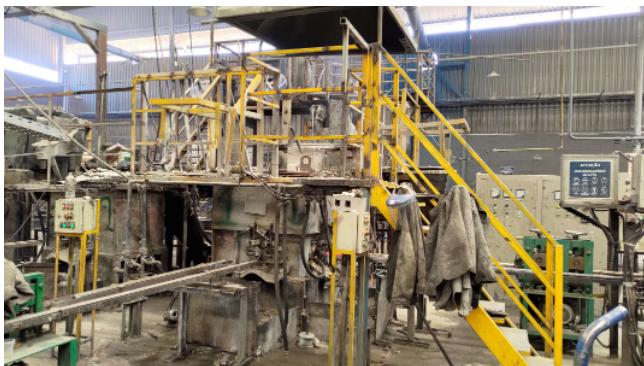
Foto 3: Forno Contínuo

O forno contínuo possui dois reservatórios, em um deles é realizada a fundição dos metais não ferrosos, entre eles cobre, estanho e zinco, e formação da liga e no outro é utilizado para armazenar a liga para o vazamento. No primeiro reservatório, ou primeira etapa de produção do forno, ocorre a fundição da carga pelo efeito da indução elétrica gerada pela bobina do forno. Em seguida, o material líquido é transferido para o próximo reservatório. Terminando o processamento do forno, o metal líquido é solidificado em processo de lingotamento contínuo no próprio forno, resultando na formação de barras (conforme o molde inserido na bica de vazamento do forno). A produção média desses fornos é de 10 toneladas por dia e máxima de 15 toneladas por dia.

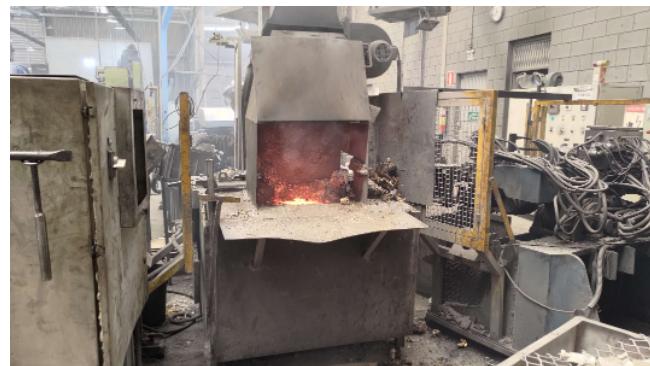
Foto 4: Forno Coquilha

O forno coquilha possui um reservatório onde a carga sólida, composta de diversos materiais que irá compor a liga, geralmente neste tipo de forno a carga é quase sempre de sucatas de latão, que passará pela indução elétrica gerada pela bobina do forno, fundindo os materiais e produzindo a liga esperada.

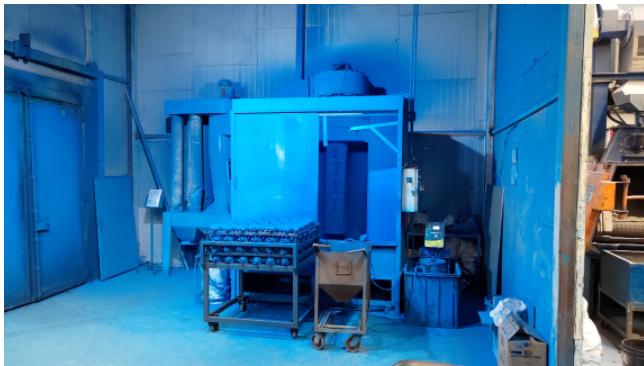
Foto 5: Cabine de Pintura

O controle atmosférico das emanações é feito em cabine de pintura equipada com filtro do tipo cartucho antes de um ventilador exaustor, capturando na succão os particulados suspensos no interior da cabine e de um segundo filtro com mangas expostas.

A cabine onde são feitas as pinturas eletrostáticas das peças possui sistema de tratamento das emanações atmosféricas composto por filtro cartucho, ciclone e um terceiro filtro com mangas externas. Verificou-se grande presença de materiais particulados nas paredes e piso da cabine de pintura, bem como sobre os filtros de manga. Cabe ressaltar que a cabine de pintura não possui porta ou outro obstáculo para impedir a saída de materiais particulados da área da cabine de pintura.

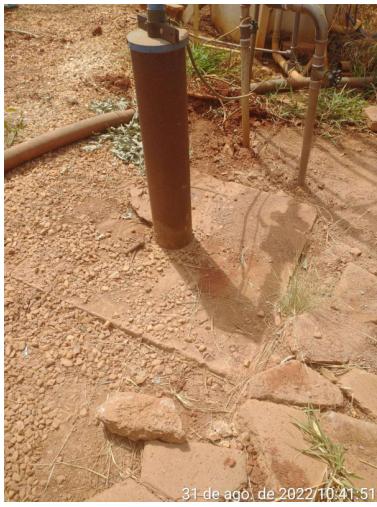
Foto 8: Poço Tubular

consumo humano, é procedente de uma captação em poço tubular profundo, cujo processo de regularização, portaria nº 1607281/2019 e Processo Administrativo nº 1465/2018, foi deferido e de forma complementar há fornecimento da concessionária local SAAE.

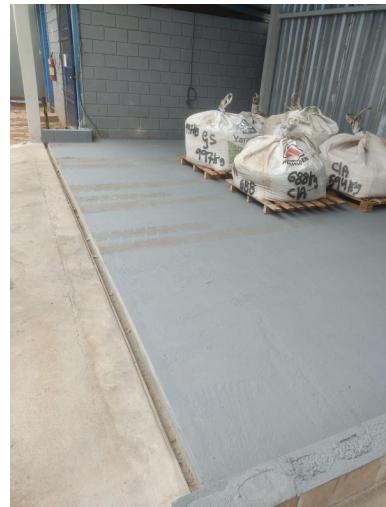
Foto 9: Adequação no Pátio de Resíduos

O armazenamento temporário e a destinação final dos resíduos sólidos, após solicitação da Supram NM, apresentam-se ajustados.
