**PARECER UNICO SUPRAM-ASF
Indexado ao(s) Processo(s)**

PROTOCOLO Nº. 0912962/2012

Licenciamento Ambiental Nº 01286/2003/004/2012	LOC	Deferimento
Outorga		
APEF Nº		
Reserva legal Nº

Empreendimento: Cerâmica Malibu Ltda.	
CNPJ: 01.758.322/0001-67	Município: Igaratinga

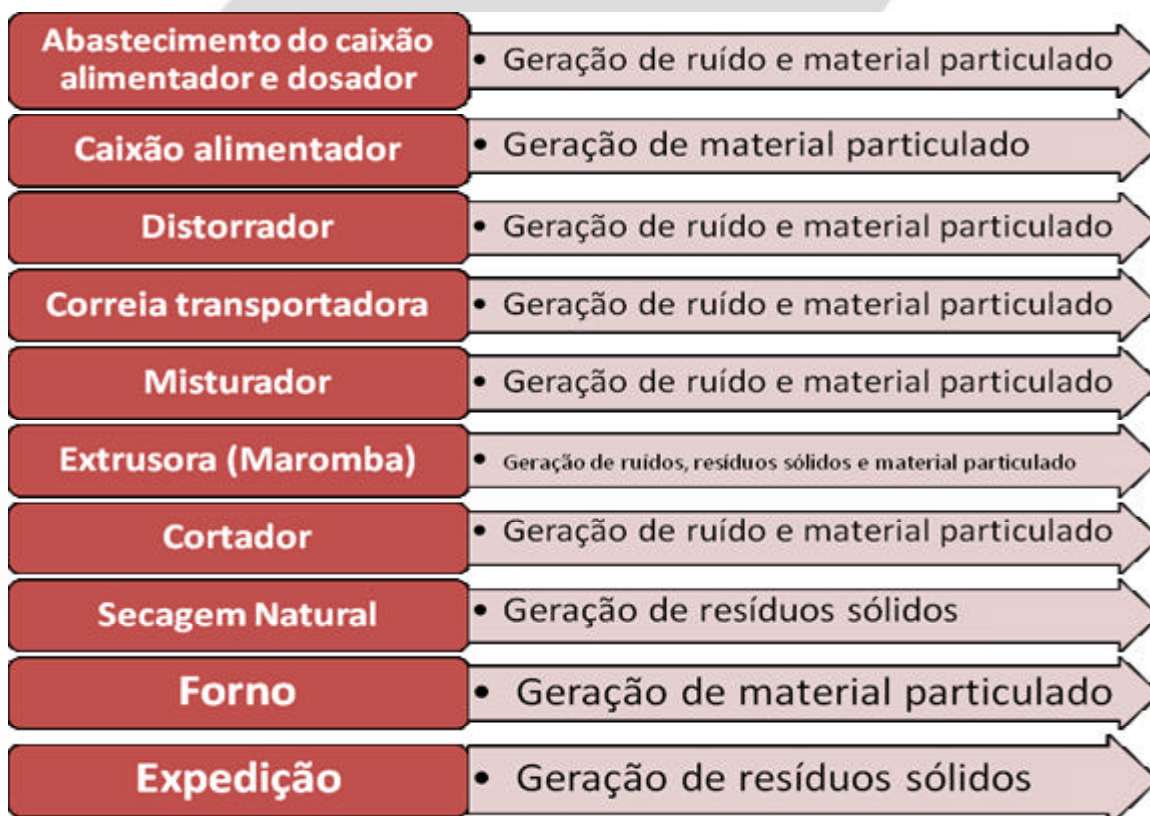
2.3 - Fluxograma e aspectos ambientais

O processo industrial da Cerâmica Malibu Ltda. inicia-se com a estocagem da argila e do pó de balão em um galpão coberto, em local próximo ao funil de moagem e dosador de pó de balão. Em seguida é feito o abastecimento dos caixões alimentadores. Automaticamente, pela movimentação de ambos, a argila vai sendo transportada por uma correia que também recebe o pó de balão, sendo que a mistura é encaminhada ao Misturador. A partir daí, a extrusão da mistura é feita a vácuo pela Maromba, sendo executado o corte dos artefatos cerâmicos no Cortador Automático ao passar pela esteira.

Depois de conformadas, as peças são retiradas e transportadas em carrinhos manuais para secagem natural em galpões cobertos por plásticos transparentes, onde ficam por aproximadamente 4 dias para secagem natural. Em seguida, os tijolos são levados aos fornos para a queima a uma temperatura de 900 °C.

Obtido o cozimento adequado, após aproximadamente 27 a 35 horas de queima, as peças sofrem o resfriamento dentro do próprio forno de queima a partir da circulação de ar, o qual, após receber calor, é direcionado para a chaminé de saída. Após o ciclo, os tijolos são retirados do forno e transportados novamente para o pátio apropriado, onde aguardarão a expedição para os clientes.

Os ruídos gerados em decorrência das atividades são representados por aqueles emitidos pelas máquinas e equipamentos requeridos no processo produtivo, conforme indicado no fluxograma. Estas fontes ruidosas estão no interior do galpão, não oferecendo incômodo junto à vizinhança.
