Parecer nº 50/SEMAD/SUPPRI/DAT/2021

CAPA DO PARECER ÚNICO Parecer Único de Licenciamento LP + LI + LO – LAC1 nº
0397169/2021/SEMAD/SUPPRI/DAT/2021

EMPREENDEDOR: AngloGold Ashanti Córrego do Sítio Mineração S.A. CNPJ: 18.565.382/0001-66

EMPREENDIMENTO: Reconceituação do Sistema de Disposição de Rejeitos da Mina Cuiabá CNPJ: 18.565.382/0007-51

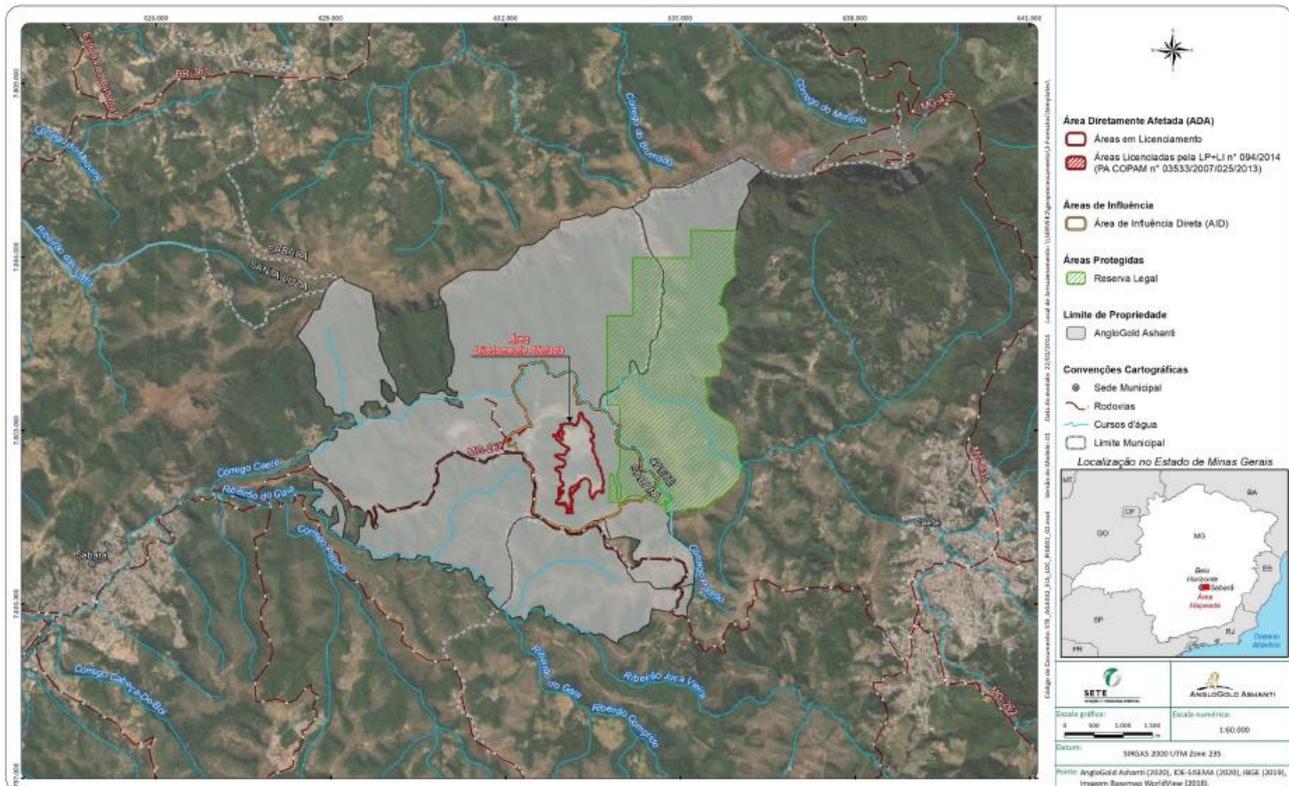
A área diretamente afetada do processo corresponde a 77,256 ha, destes, 9,314 ha correspondem às áreas com vegetação nativa correspondente a Floresta Estacional Semidecidual, sendo o restante classificado como área antropizada.

Figura 1: ADA do Projeto de Reconceituação do processo de disposição de rejeitos da mina Cuiabá. Fonte: EIA, 2020.

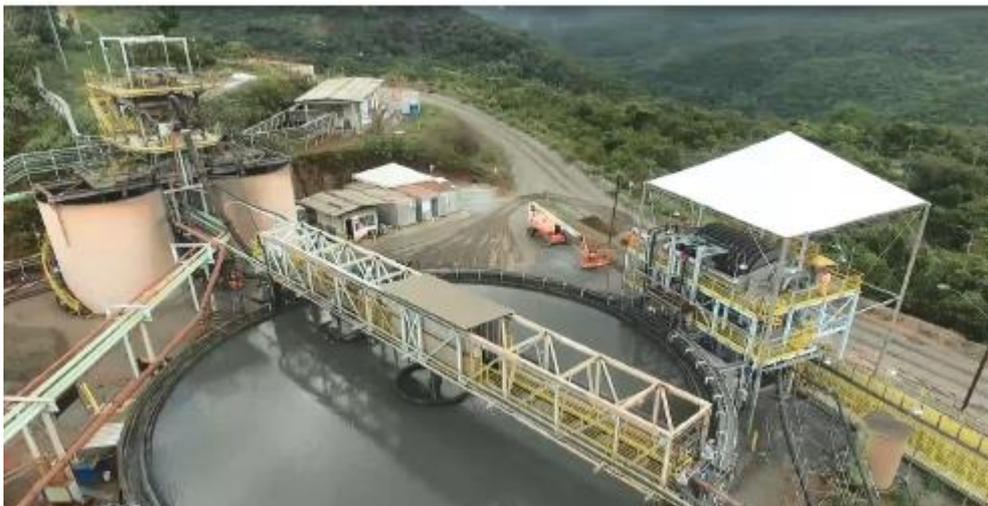
O sistema de secagem de rejeitos instalado e atualmente em operação na mina Cuiabá se encontra instalado e em operação com um filtro. O sistema contará, ainda, com a instalação e operação de mais dois filtros, sendo um previsto para concluir em 2021 e o outro para primeiro trimestre de 2022.

Figura 2: Planta de Filtragem e Desaguamento já implantado e em operação na mina Cuiabá. Fonte: EIA, 2020.

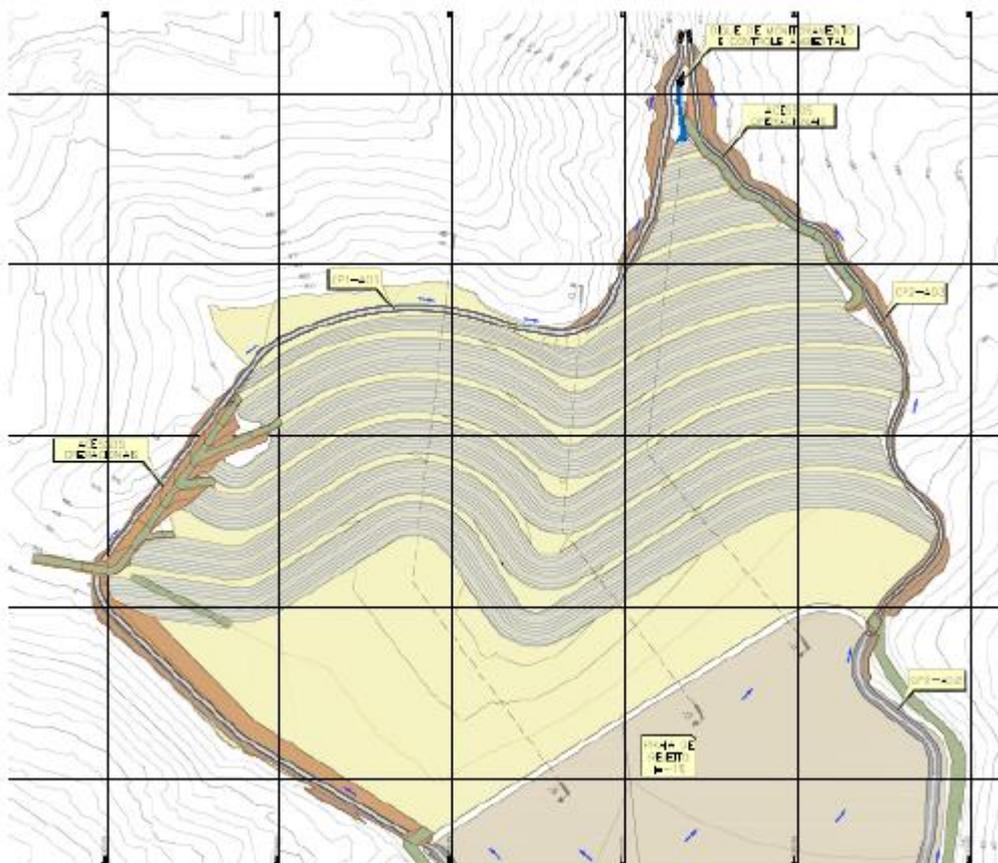
Figura 3: Arranjo Geral do Projeto. Fonte: EIA, 2020.

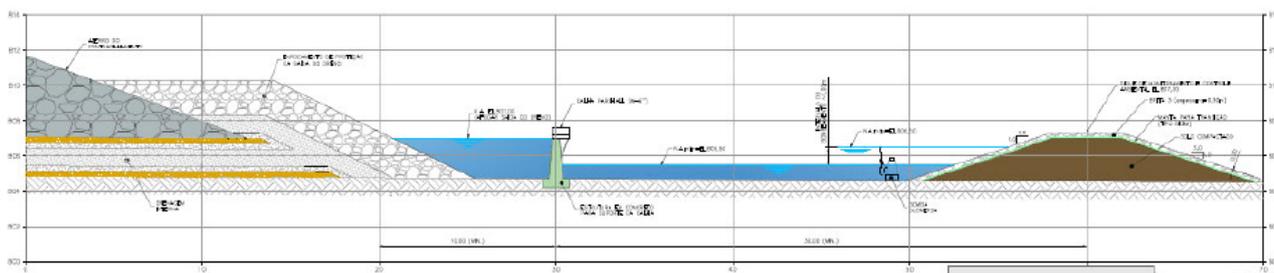
A jusante da estrutura está prevista a instalação de um sistema de controle composto por uma estrutura de enrocamento galgável para monitoramento e controle ambiental do efluente que irá percolar pela estrutura de disposição, a mesma deverá ser implantada antes do início da co-disposição. A altura máxima prevista para o dique de galgamento é 2,80 metros, a largura da crista com 4 metros e a inclinação será de 3,0 H: 1,0 V.

Figura 4: Estruturas de controle e monitoramento do Projeto. Fonte: EIA, 2020.

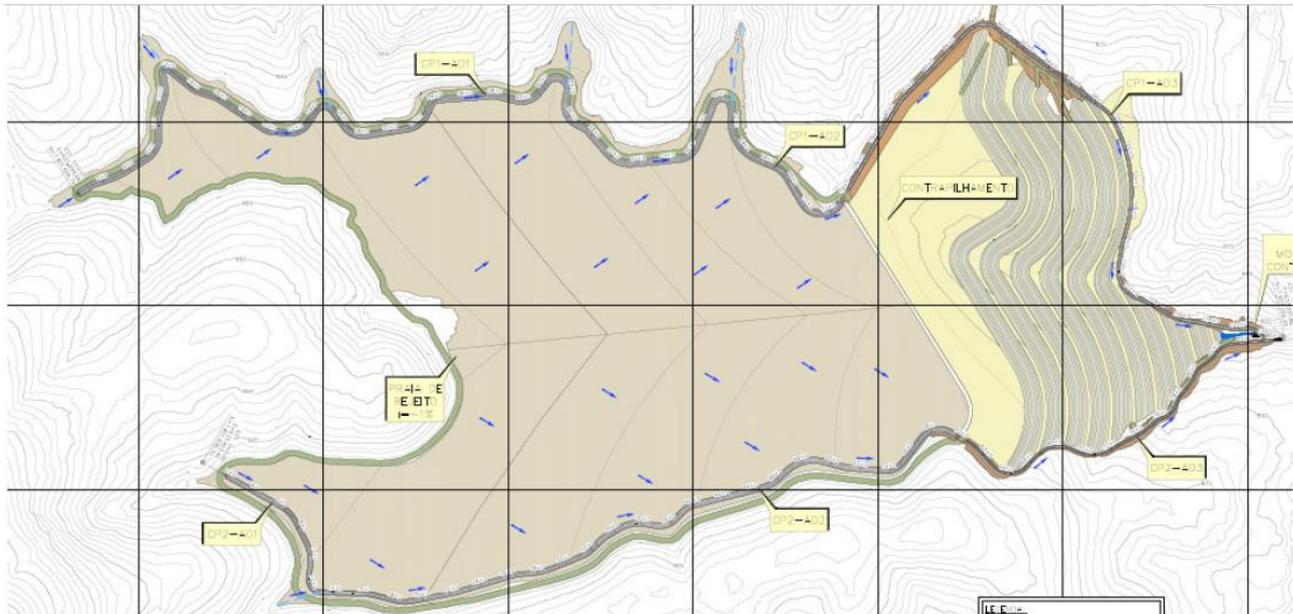
Ao final dos canais foram projetadas bacias de dissipação para evitar erosão, que foram projetadas para dissipar o ressalto hidráulico em seu interior.

Figura 5: Arranjo relativos aos canais de drenagem periférica. Fonte: EIA, 2020.

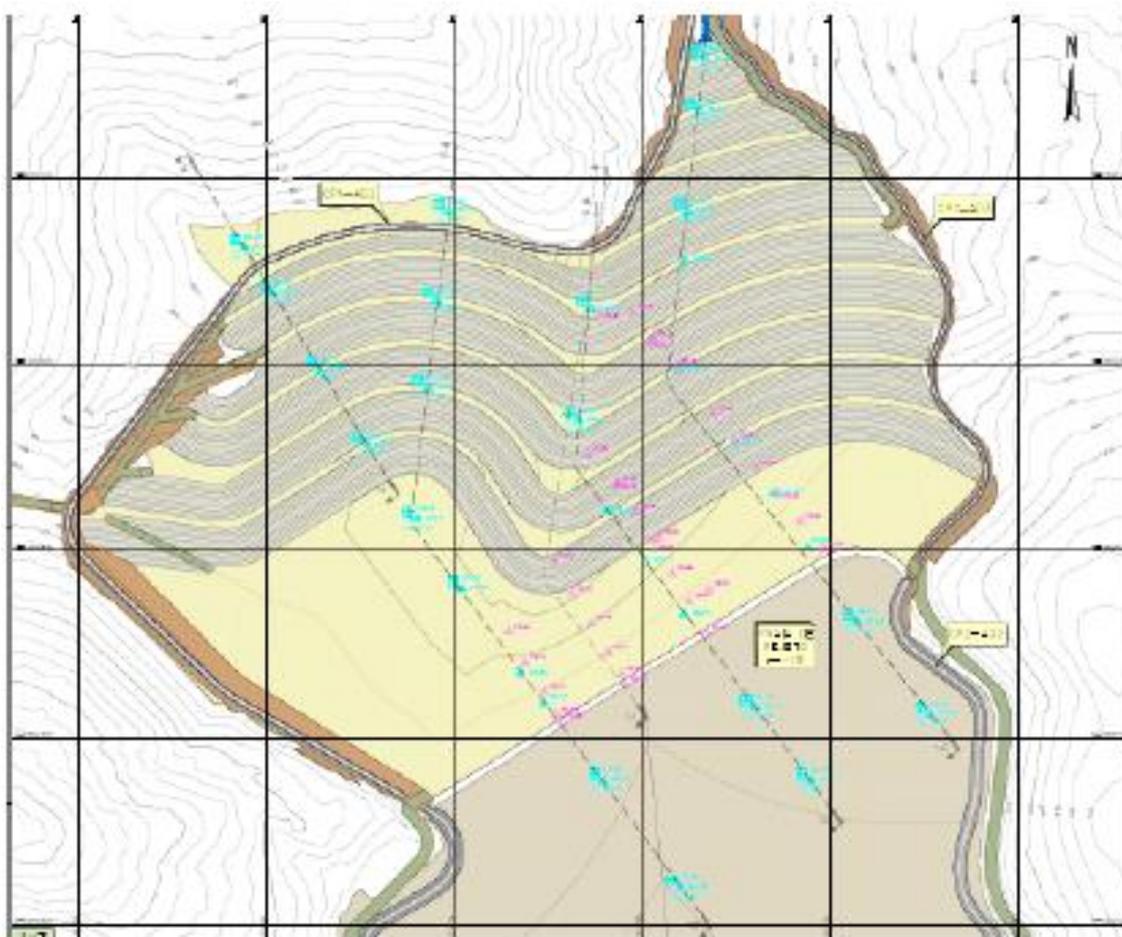
O plano de monitoramento inclui Marcos superficiais – MS, que avaliam os deslocamentos horizontais e verticais, Piezômetros tipo Casagrande – PZ, localizados na fundação a 5,0 metros abaixo dos novos sistemas de drenagem interna propostos, Indicadores de Nível d'Água – INA, para conhecer as condições de saturação na estrutura e avaliar o funcionamento do sistema de drenagem interna, e Medidores de Vazão – MV, na saída do sistema de drenagem para conhecer a vazão percolada pela estrutura. Foram previstos 30 marcos superficiais, 18 piezômetros, 20 indicadores de nível d'água e 1 medidor de vazão. O monitoramento contará também com inspeções periódicas de campo por técnicos especialistas. A periodicidade da leitura dos instrumentos será apresentada no programa de monitoramento geotécnico.

Figura 6: Plano de Instrumentação pretendido. Fonte: EIA, 2020.

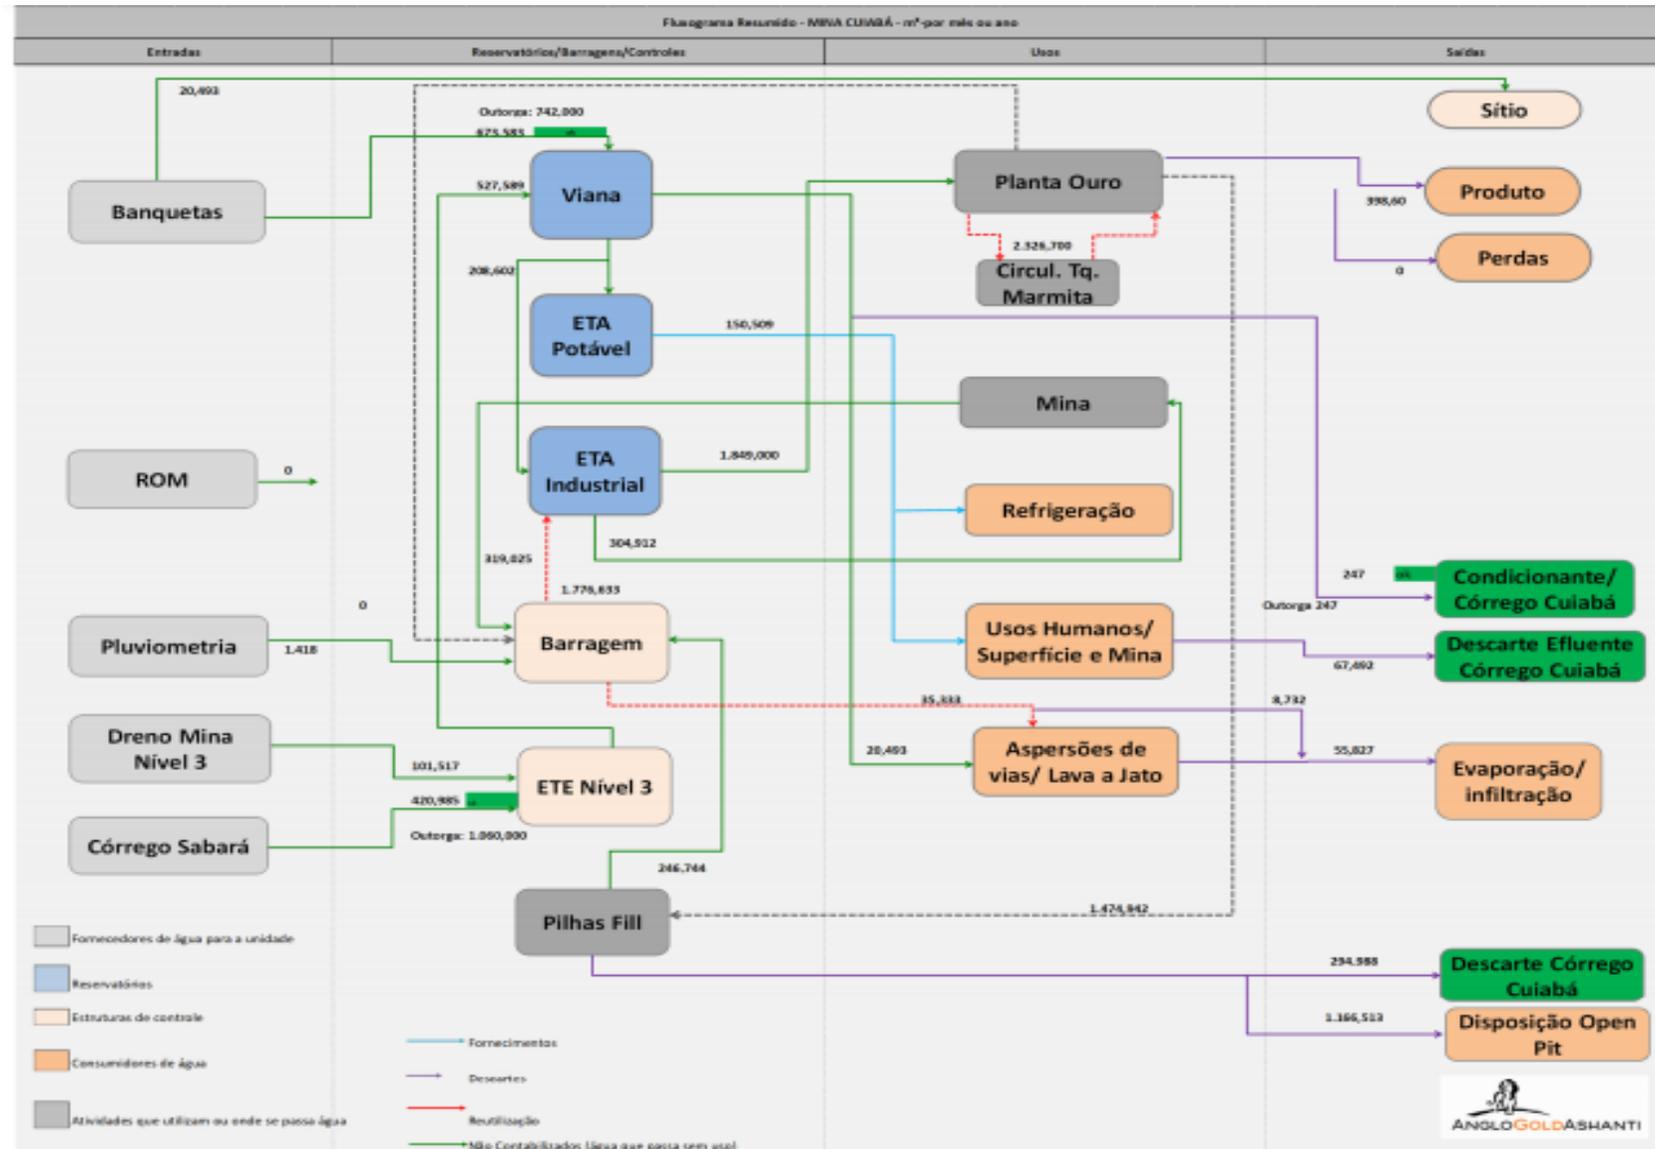
Figura 7: Balanço Hídrico mina de Cuiabá. Fonte: Informações complementares.

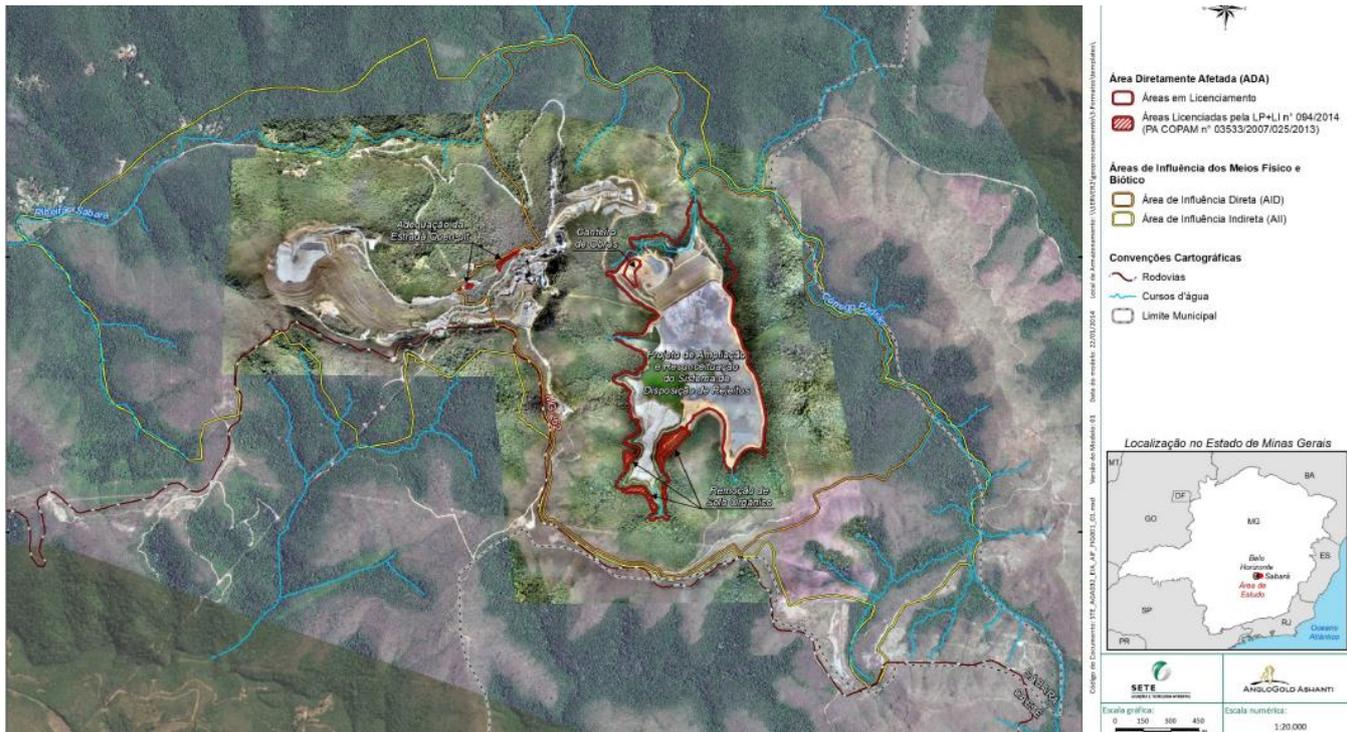
Figura 8: Áreas de Influência para o meio físico. Fonte: EIA, 2020.

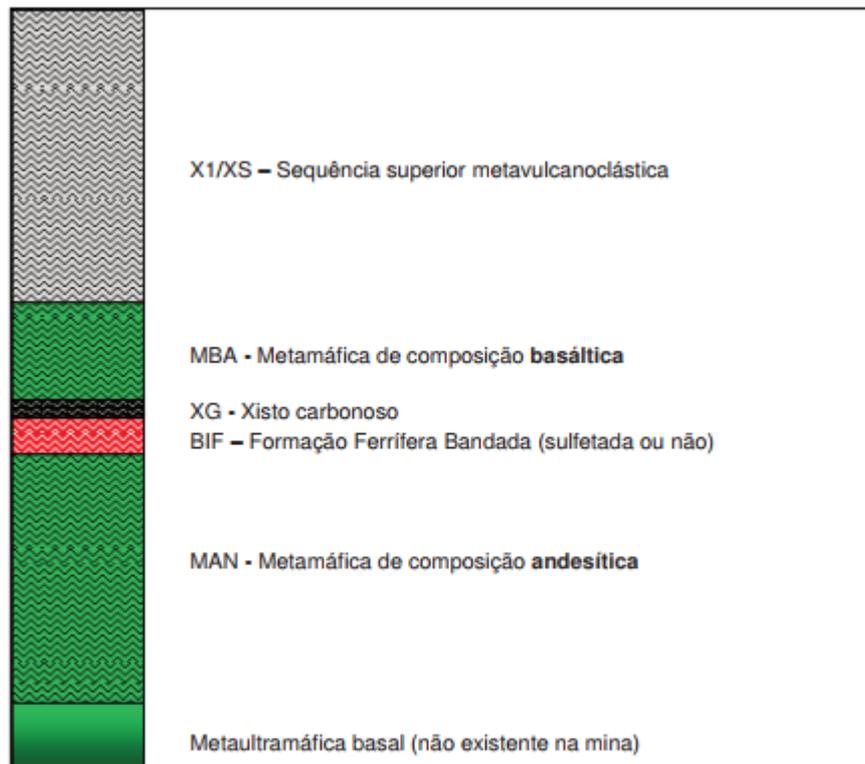
As unidades geológicas observadas na Área Diretamente Afetada pelo empreendimento são basicamente as mesmas observadas regionalmente. Inserida no Grupo Nova Lima, Supergrupo Rio das Velhas, a litoestratigrafia da Mina Cuiabá consiste em uma sequência metamáfica intermediária do tipo Greenstone Belt. Ela é caracterizada por rochas meta-andesíticas na base (MAN), seguida de metassedimentos caracterizados por Formações Ferríferas Bandadas (BFIs) do tipo Algoma, e xisto carbonoso (grafita-xisto – XG). Acima dos metassedimentos há uma sequência de metabasaltos (MBA), recobertos por uma sequência alternada de metapelitos (X1) e rochas metavulcanoclásticas (XS).

Figura 11: Coluna litoestratigráfica da Mina Cuiabá. Fonte: SETE Soluções e Tecnologia Ambiental - EIA, 2018.

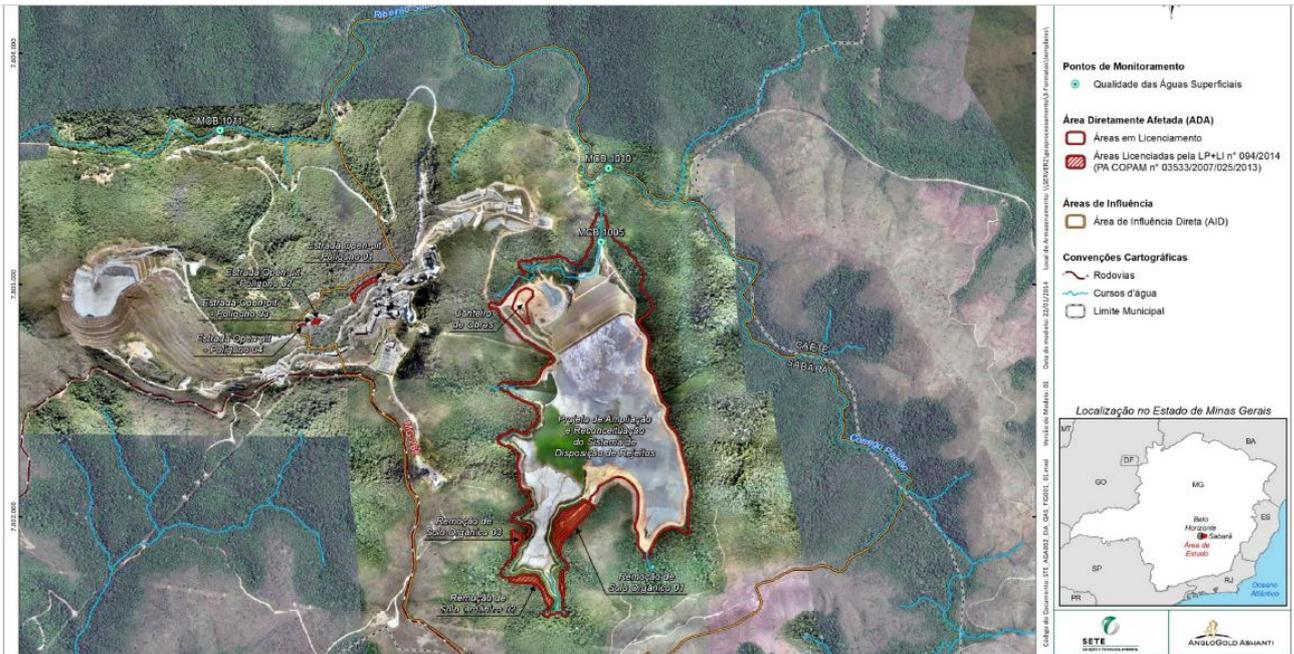
Figura 13: Rede de amostragem da qualidade das águas superficiais. Fonte: EIA, 2020.

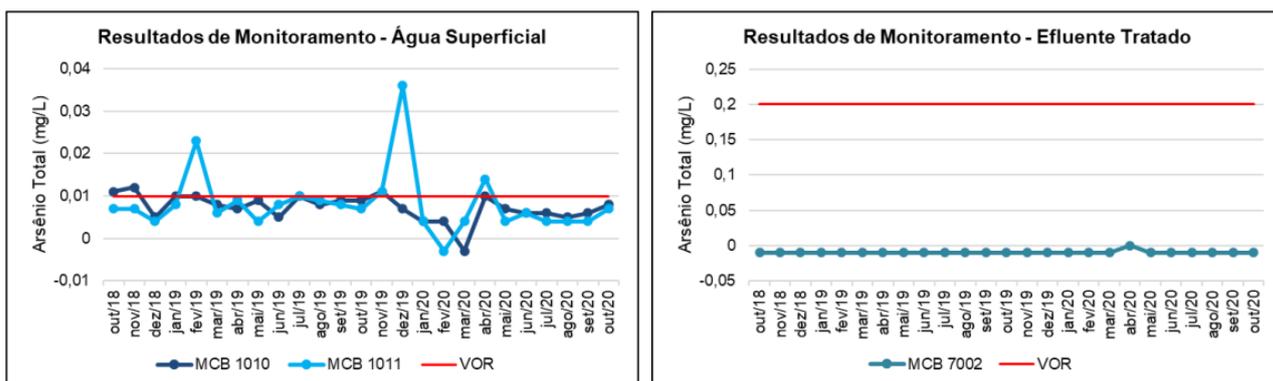
Figura 14: Variação espacial e temporal dos resultados de arsênio ente 2018 e 2020. Fonte: ARCADIS - RAS, 2020.

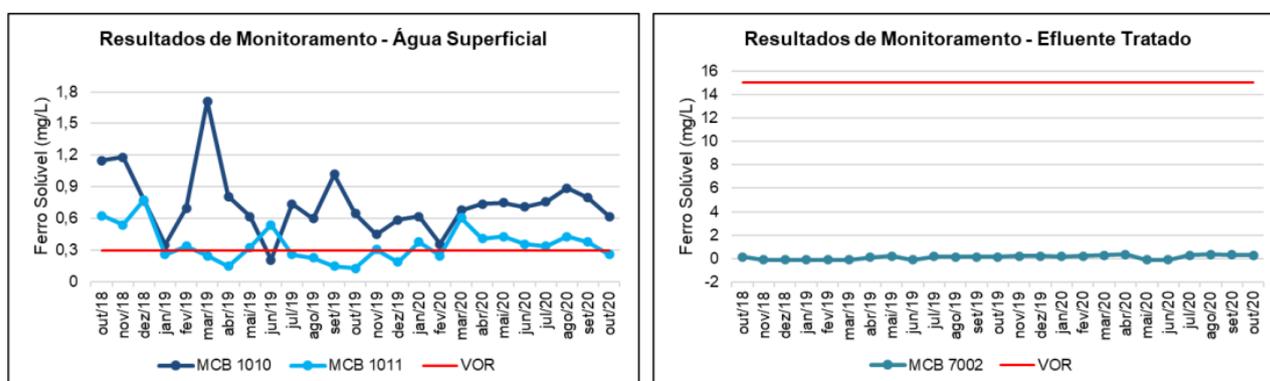
Para o parâmetro ferro, o mesmo praticamente não é detectado no monitoramento do efluente tratado, mas apresenta constante desconformidade nos pontos MCB 1010 e MCB 1011. No caso desse parâmetro, o empreendedor destaca que as concentrações elevadas podem estar relacionadas ao background da região. O comportamento químico e genético do manganês é similar ao comportamento do ferro, estando presente, muitas vezes, de maneira natural nas águas superficiais e subterrâneas da região sudeste. No caso do efluente, nota-se que as concentrações deste parâmetro se apresentaram acima do padrão legal em algumas campanhas ao longo do período monitorado, indicando redução ao longo do ano de 2016 e regularizando a partir de setembro de 2018.

Figura 15: Variação espacial e temporal dos resultados de ferro ente 2018 e 2020. Fonte: ARCADIS - RAS, 2020

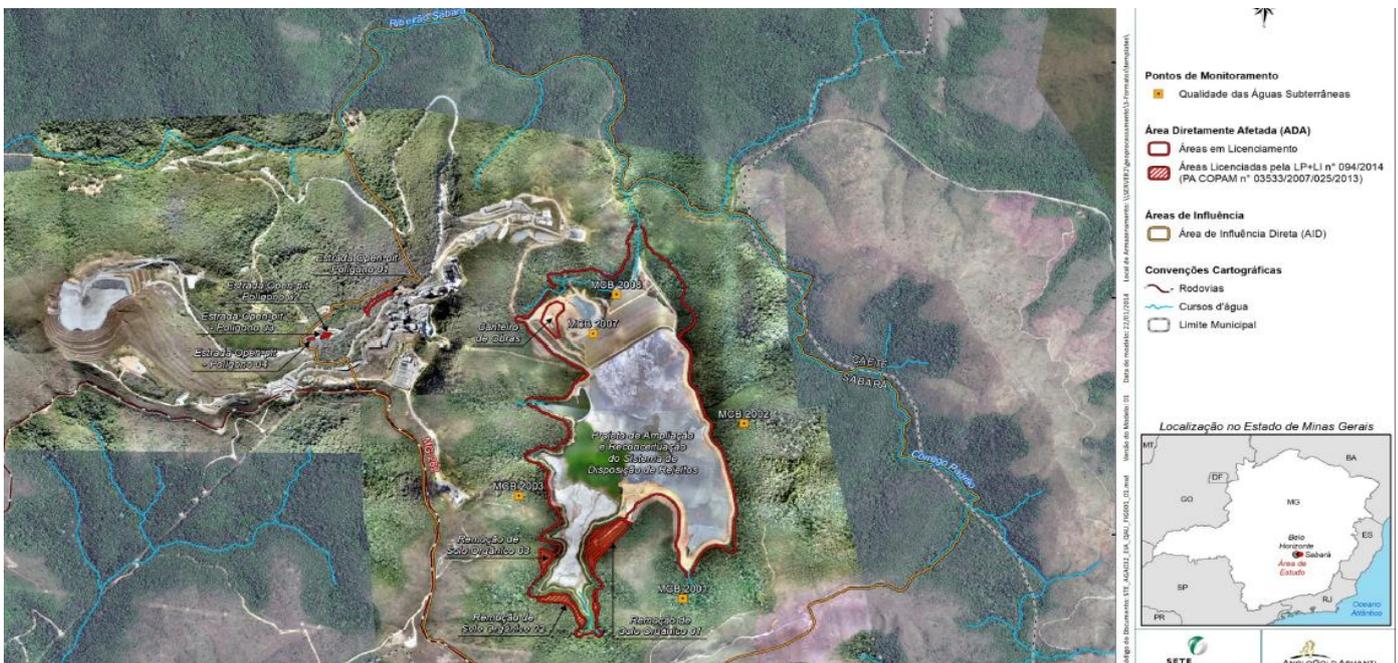
Figura 16: Localização dos pontos de monitoramento de água subterrânea. Fonte: EIA, 2020.

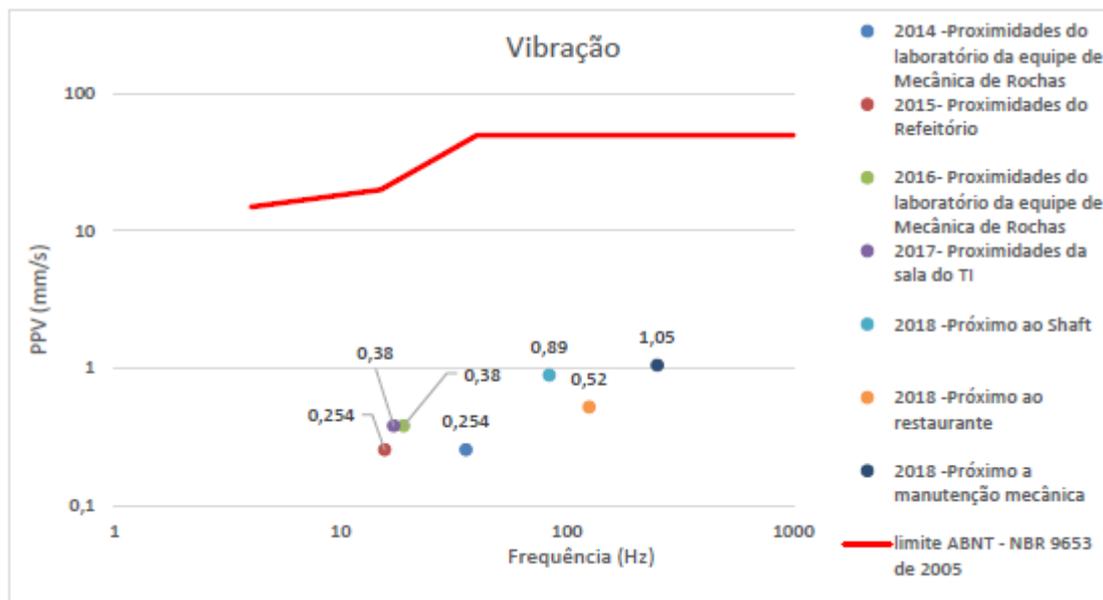
sendo observadas vibrações significativas indicando risco de danos às estruturas de entorno da mina. No gráfico e tabelas abaixo são apresentados os resultados das amostragens realizadas nos anos de 2014, 2015, 2016, 2017, 2019 e 2020.

Figura 18: Resultados de vibração entre 2014 e 2018. Fonte: EIA, 2020.

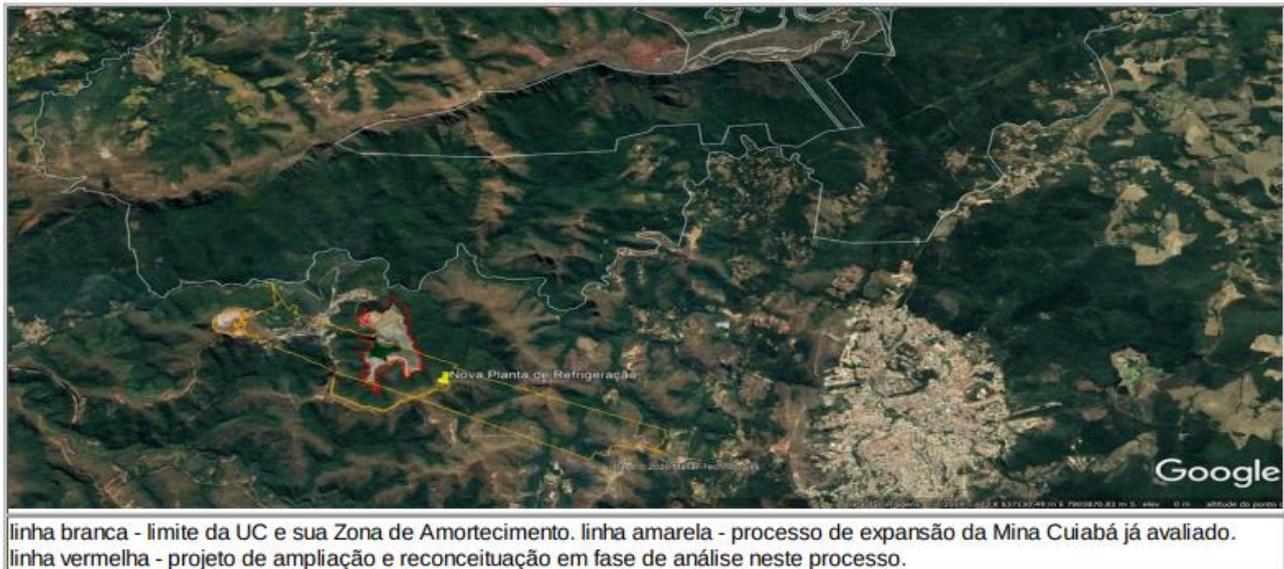
Figura 22: Limite da zona de amortecimento do MONA Serra da Piedade em relação em empreendimento.

Em 4 de novembro de 2020 através do ofício IEF/MH SERRA DA PIEDADE nº 6/2020, a gerência da Unidade de Conservação se manifestou acerca da solicitação de anuência para o processo, afirmando que após a aprovação da Zona de Amortecimento através do plano de manejo aprovado para o MONAESP, o empreendimento, incluindo a ADA do processo em pauta, se encontram fora dessa zona de amortecimento, conforme a imagem abaixo:

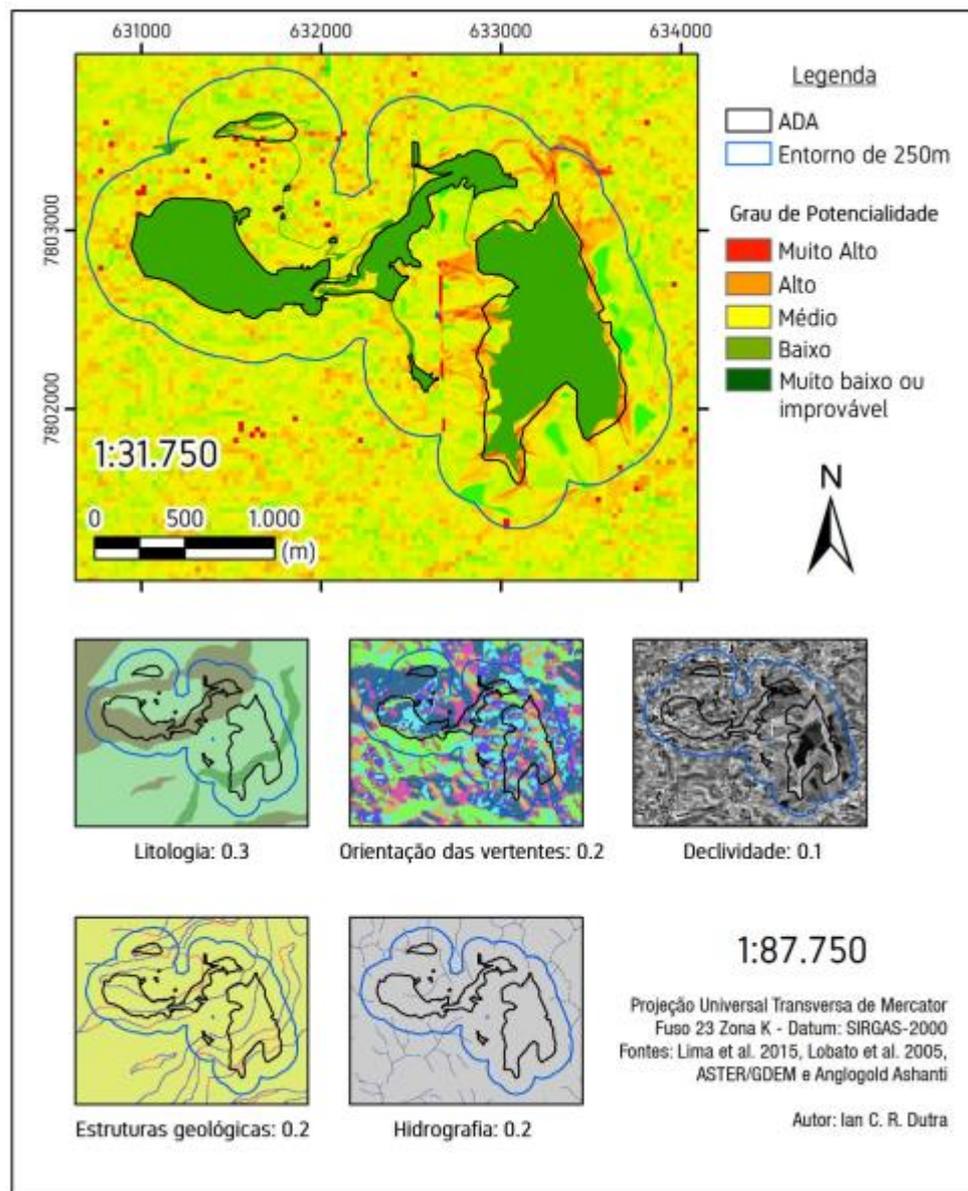
O resultado dos trabalhos realizados em escritório foi a elaboração de um mapa com potencial espeleológico da área do empreendimento, em escala de 1:31.750, conforme será apresentado a seguir, na figura Figura 23. Observa-se que a área de prospecção apresenta predomínio dos graus de potencial espeleológico médio e baixo.

Figura 23: Mapa do potencial espeleológico baseado na Análise de Decisão Multicritérios (ADM). Fonte: Relatório de Prospecção Espeleológica: Mina Cuiabá. GEOIT Consultoria Ambiental, 2018.

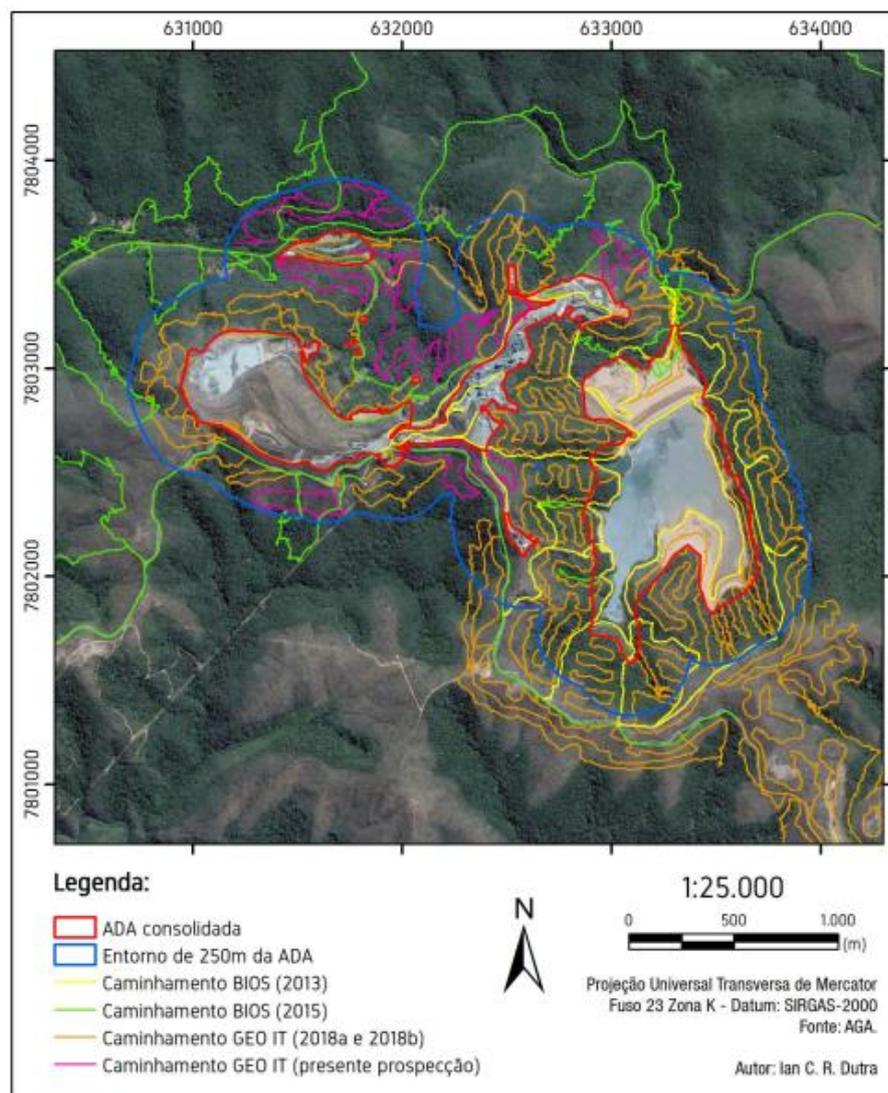
O estudo aponta também que a execução dos trabalhos em campo foi feita utilizando como referência o mapa de potencial elaborado na fase inicial dos estudos espeleológicos e as observações em campo, de modo que as linhas prospectivas foram traçadas preferencialmente em áreas classificadas com maior potencial de ocorrência de cavidades, como drenagens, quebras de relevo e afloramentos rochosos.

Figura 24: Mapa de prospecção espeleológica. Fonte: Relatório de Prospecção Espeleológica: Mina Cuiabá. GEOIT Consultoria Ambiental, 2018

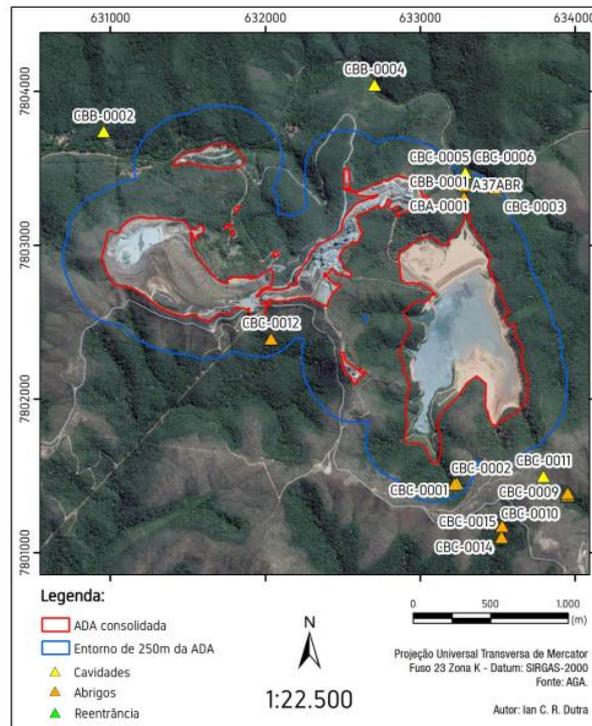
Como resultados do estudo de prospecção espeleológica foram registradas 9 feições cársticas, sendo quatro (4) cavidades: CBC-0001, CBC-0004, CBC-0005 e CBC-0006; quatro (4) abrigos: CBC-0002, CBC-0003, CBB-0001 e CBA 0001; e uma (1) reentrância: A37ABR. Todas as feições estão localizadas no entorno de 250 metros do empreendimento, encaixadas em afloramentos nos fundos de vale, associadas a um relevo de dissecação estrutural.

Figura 25: Mapa de localização das feições identificadas durante o caminhamento espeleológico. Fonte: Relatório de Prospecção Espeleológica: Mina Cuiabá. GEOIT Consultoria Ambiental, 2018.

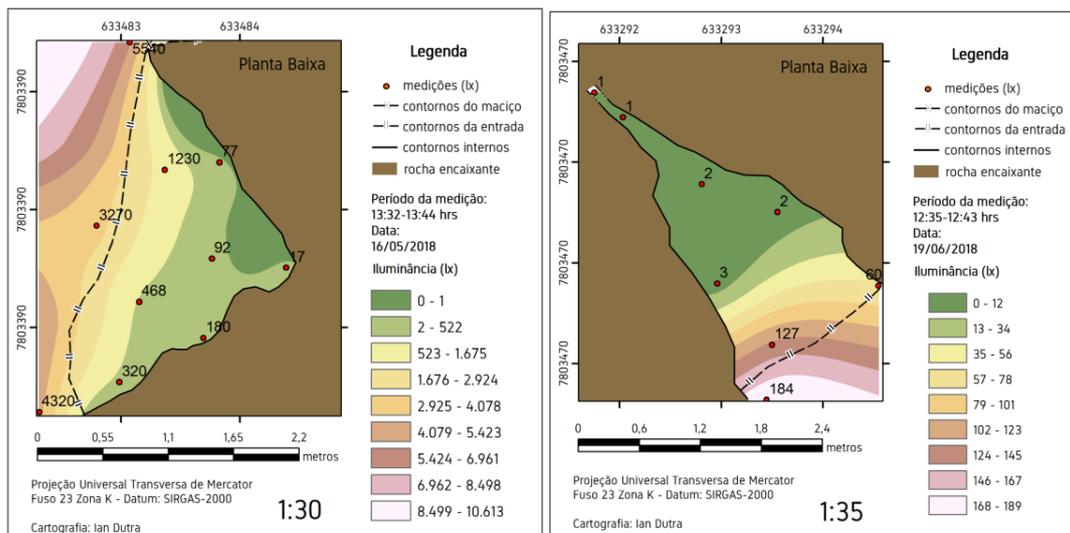
Os resultados foram georreferenciados e ilustrados em mapas de intensidade de iluminação para registrar os valores da amostragem. Em ambas as cavidades foi verificada entrada de luz. Na cavidade CBC-0004, há incidência direta da radiação em todo o seu interior, devido às suas pequenas dimensões. Já a cavidade CBC-0006, apresenta zona eufótica em quase todo o seu interior com incidência direta da radiação na sua entrada.

Figura 27: Mapa de Intensidade de Iluminação das cavidades CBC-0004 (esquerda) e CBC-0006 (direita). Fonte: Relatório da Análise de Relevância Espeleológica: Mina Cuiabá. GEOIT Consultoria Ambiental, 2020.

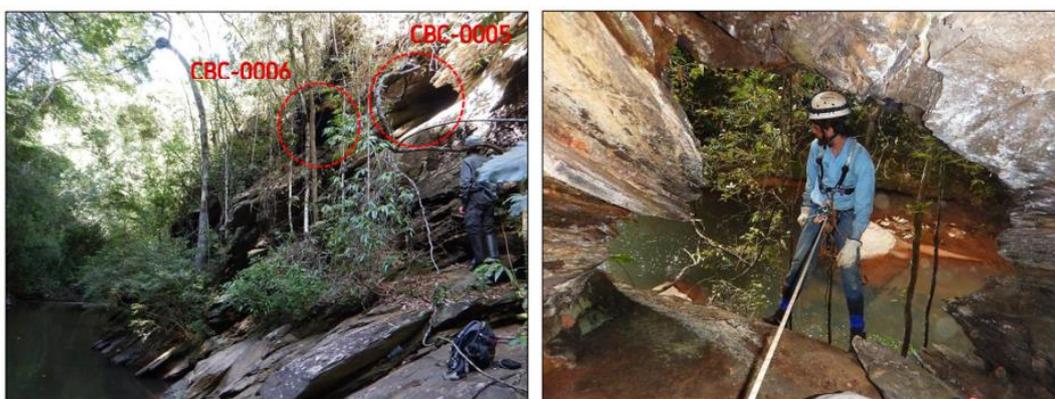
Sua gênese está associada a processos endógenos, de modo que seu desenvolvimento no interior do maciço rochoso é favorecido pelo esvaziamento e retirada do material mais solúvel. Observa-se que sua abertura para o meio externo está ligada ao recuo/desmonte do maciço rochoso.

Figura 28: Entrada das cavidades CBC-0005 e CBC-0006 na margem direita do rio Sabará (esquerda) e detalhe do piso inclinado da cavidade CBC-0005 que não permite o aporte de sedimentos clásticos alóctones (direita).

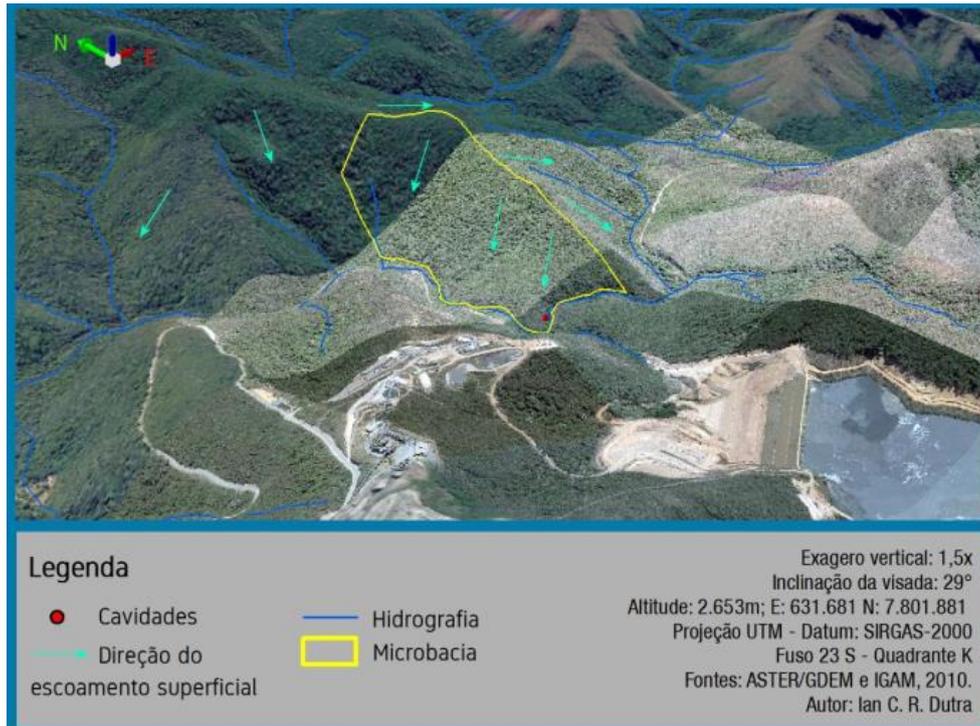
Considerando que a dinâmica hidrológica atual das cavidades está associada à água meteórica de eventos pluviais, o estudo inferiu que a microbacia das cavidades (toda a área onde a tendência de fluxo indica alguma possibilidade de alcançar as cavidades) é a área necessária para manter os processos hidrológicos e toda a dinâmica de formação de depósitos químicos e clásticos.

Figura 29: Microbacia das cavidades em relação ao empreendimento. Relatório de Área de Influência e Avaliação de Impactos sobre o Patrimônio Espeleológico da Mina Cuiabá. Geoit, 2020.

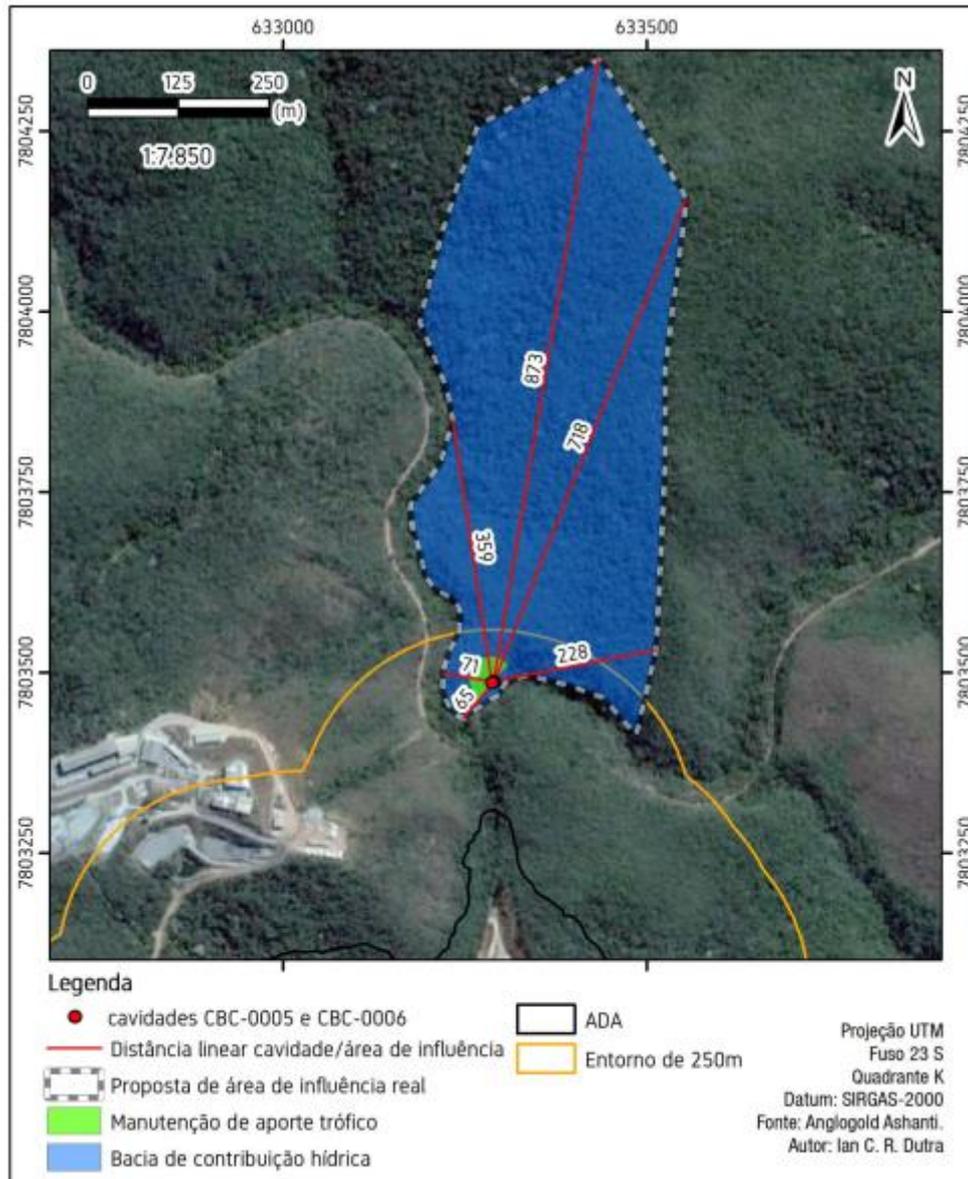
Considerando as informações levantadas durante os estudos, sobre os aspectos físicos das cavidades CBC-0005 e CBC-0006, e bióticos da cavidade CBC-0005, foi apresentada a proposta de delimitação de Área de Influência real.

Figura 30: Proposta de área de influência espeleológica para as cavidades CBC-0005 e CBC-0006. Relatório de Área de Influência e Avaliação de Impactos sobre o Patrimônio Espeleológico da Mina Cuiabá. Geoit, 2020.

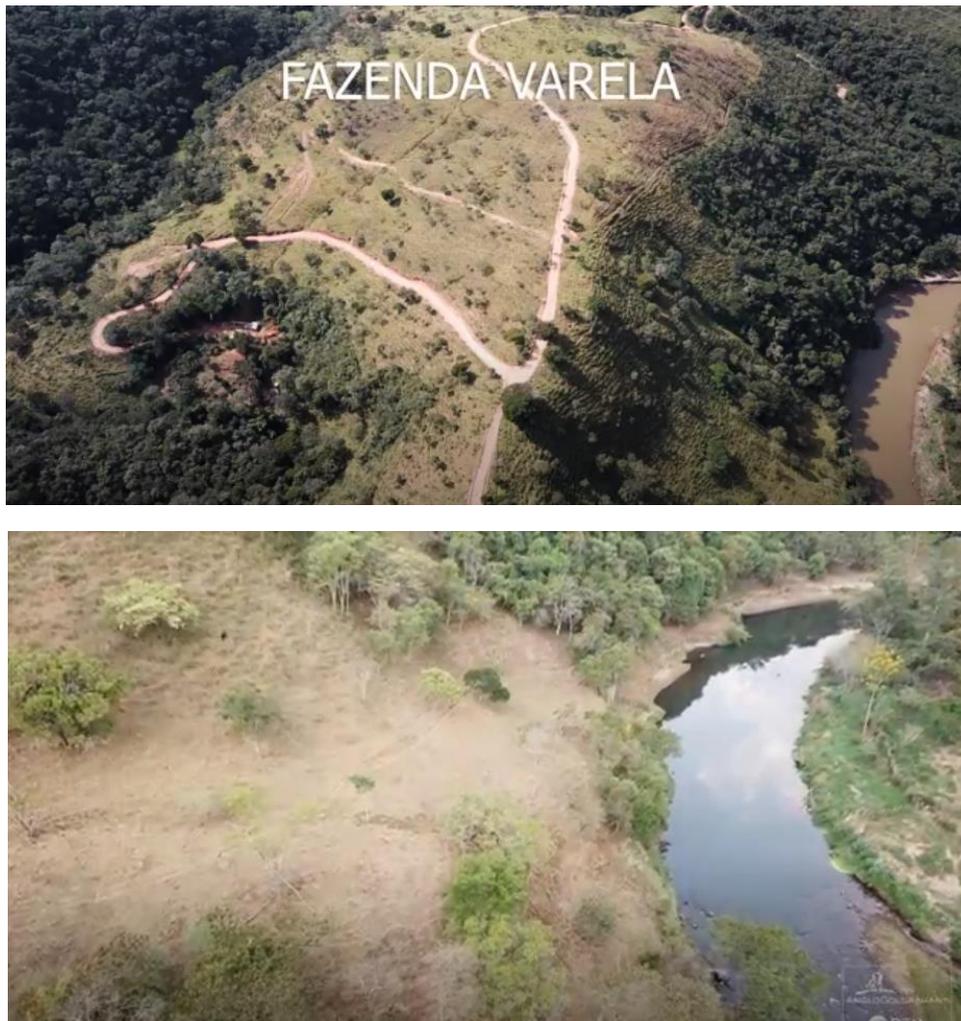
Figura 36: Imagens aéreas da vistoria virtual Fazenda Varela.

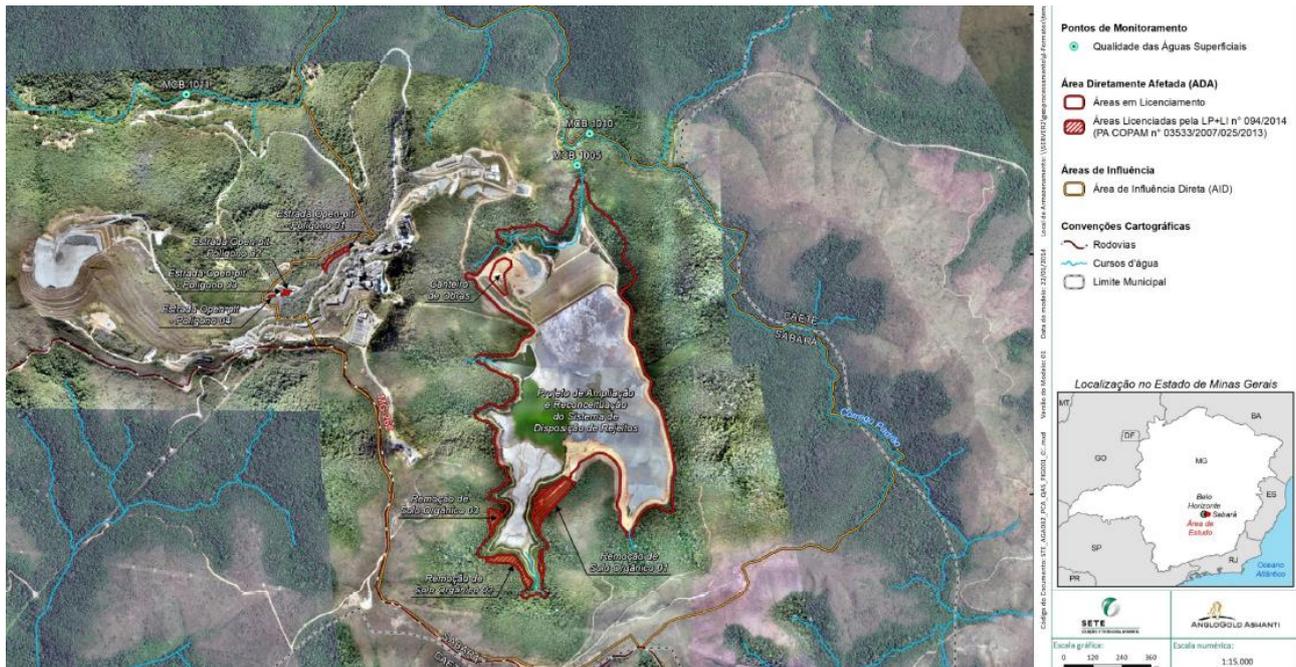
Para o monitoramento de efluentes líquidos, o efluente final da ETE também é monitorado mensalmente, sendo os parâmetros: Arsênio Solúvel, Arsênio Total, condutividade elétrica, Sólidos Totais dissolvidos, sólidos totais em suspensão, sólidos totais, Ferro Dissolvido, Nitrato, Sulfato, níquel total, Nitrogênio Amoniacal, pH, Sólidos Dissolvidos Totais, Manganês Solúvel, Cobre total, e zinco total.

Figura 39: Localização dos pontos de monitoramento da qualidade das águas superficiais. Fonte: PCA

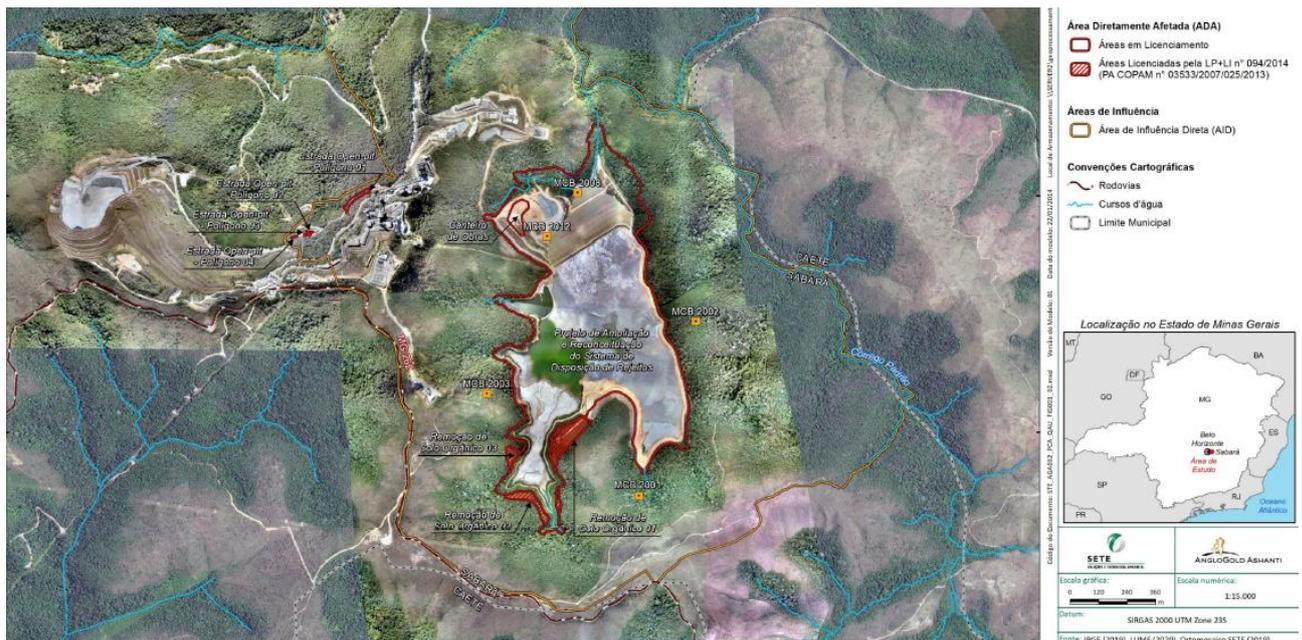
Figura 40: Localização dos pontos de monitoramento da qualidade das águas subterrâneas. Fonte: PCA
