Parecer nº 50/SEMAD/SUPPRI/DAT/2021

CAPA DO PARECER ÚNICO Parecer Único de Licenciamento LP + LI + LO – LAC1 nº
0397169/2021/SEMAD/SUPPRI/DAT/2021

EMPREENDEDOR: AngloGold Ashanti Córrego do Sítio Mineração S.A. CNPJ: 18.565.382/0001-66

EMPREENDIMENTO: Reconceituação do Sistema de Disposição de Rejeitos da Mina Cuiabá CNPJ: 18.565.382/0007-51

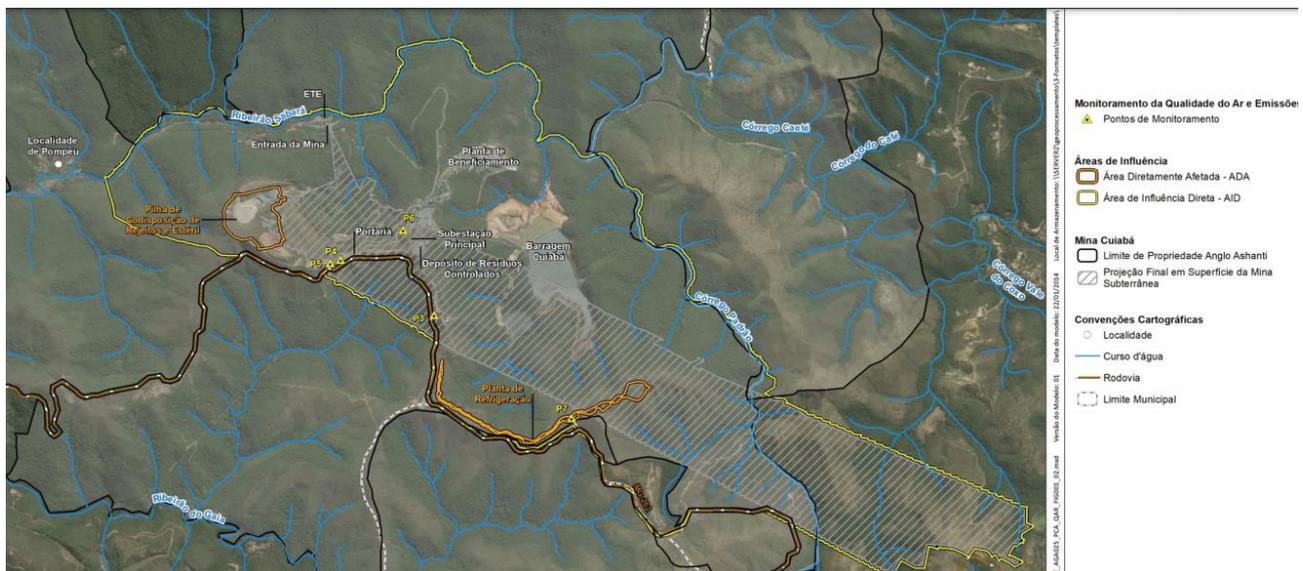
Tabela 44: Pontos de /monitoramento da Qualidade do Ar e Emissões. Fonte: PCA.

Foi solicitado pela equipe técnica, como condicionante do processo de expansão da mina Cuiabá (3533/2007/027/2018) a inclusão de um ponto de monitoramento próximo a comunidade de Pompéu.

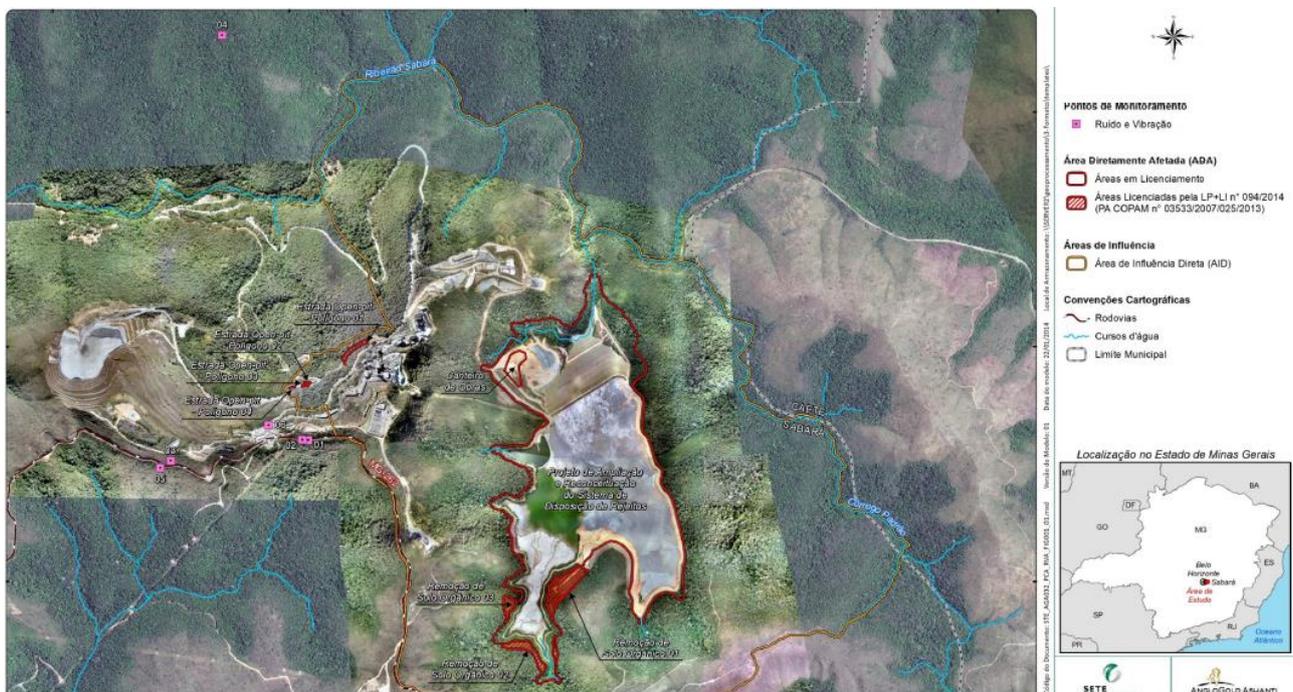
Figura 41: Pontos de monitoramento de Ruído. Fonte: PCA
