**1. PARECER ÚNICO Nº 542054/2014 (SIAM)**

<b>INDEXADO AO PROCESSO:</b> Licenciamento Ambiental	<b>PA COPAM:</b> 01609/2001/006/2013	<b>SITUAÇÃO:</b> Sugestão pelo Deferimento
<b>FASE DO LICENCIAMENTO:</b> Licença de Operação Corretiva – LOC		<b>VALIDADE DA LICENÇA:</b> 04 anos

<b>RELATÓRIO DE VISTORIA:</b> 16/2014		<b>DATA:</b> 13/03/14

### ANEXO III Relatório Fotográfico do Posto Jenipapo.

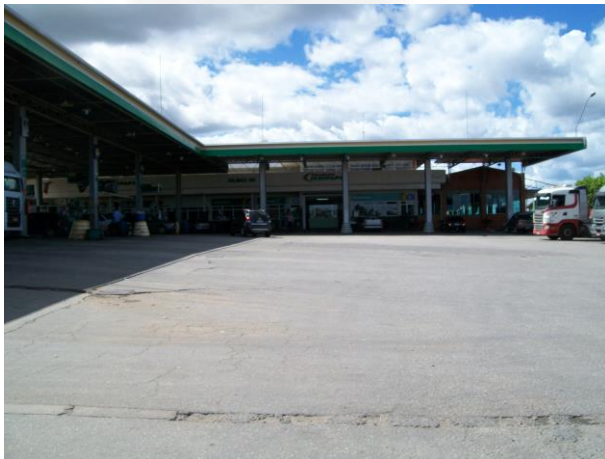
Imagem 01: Visão geral posto.

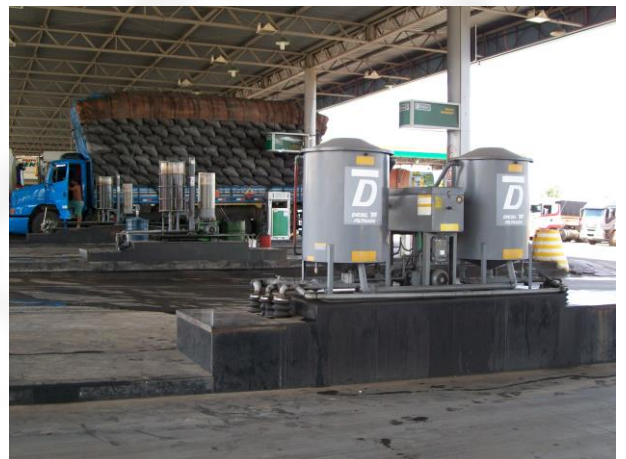
Imagem 02: Visão pista de abastecimento.

A pista de abastecimento de combustível é coberta por estrutura metálica, piso concretado, canaletas de drenagem interligada à caixa Separadora de Água e Óleo (SAO) em todo o perímetro da mesma, em uma projeção para dentro do teto metálico que protege a pista de abastecimento. A troca de óleo de veículos é realizada na própria pista de abastecimento, local este também concretado e com sistema de direcionamento dos efluentes para caixa SAO. O óleo usado da troca é armazenado em um tanque metálico localizado ao lado do galpão de armazenamento de resíduos Classe I, instaladas sobre piso concretado e dique de contenção. A referida pista conta com unidades de filtragem de óleo diesel; 15 bombas de combustível do tipo eletrônico comercial, somando 31 bicos.

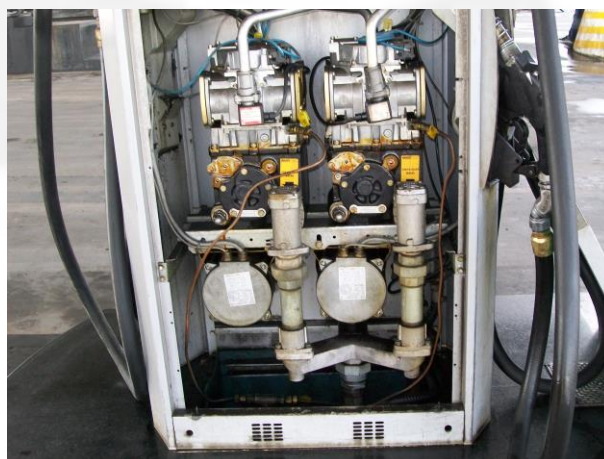
Imagem 03: SUMP e Check Valve das bombas de abastecimento.

Os equipamentos das linhas subterrâneas de sucção e distribuição são em PEAD; junto às bombas, filtros de diesel, nos pontos de visita e descarga dos tanques estão instalados os SUMP's, instalados com intuito de conter combustíveis provenientes de eventuais vazamentos. Todas as bombas de abastecimento estão equipadas com check valves.

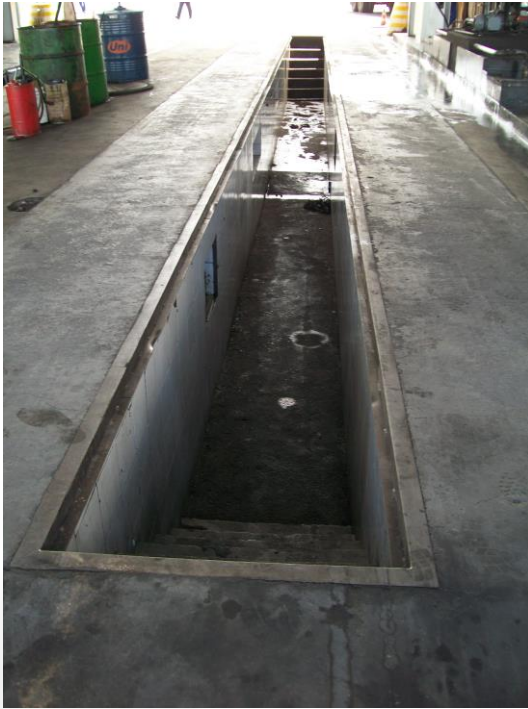
Imagem 04: Pista de troca de óleo.

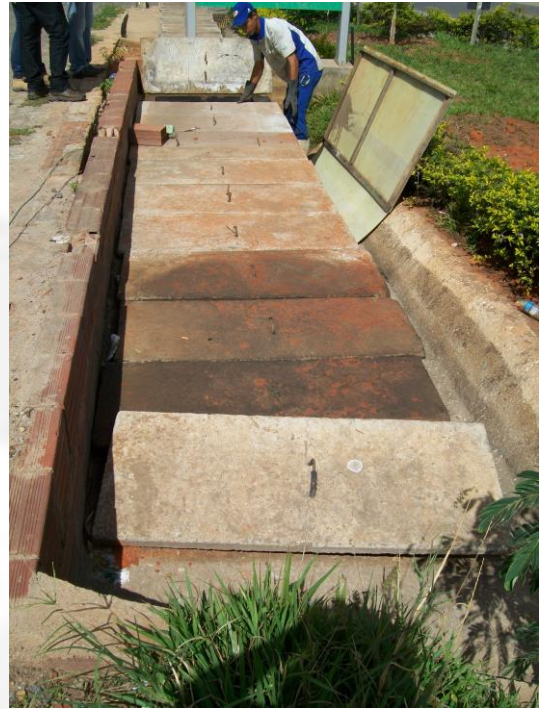
Imagem 05: Caixa SAO.

A água de lavagem do piso apresenta compostos de natureza petroquímica é rica ainda em substâncias detergentes. Este efluente é encaminhado através de uma rede de canaletas a uma caixa separadora de água e óleo (SAO), com disposição final na rede de drenagem pluvial do DER. Segundo as últimas análises laboratoriais apresentadas pelo empreendedor, os resultados mostraram que os valores encontrados na saída do sistema para detergentes se encontram acima do fixado em norma, por esta razão, o empreendedor deverá adequar o sistema de forma a alcançar os valores exigidos.

05	Realizar adequação na CSAO que recebe os efluentes da pista de abastecimento e da oficina mecânica, uma vez que as mesmas não atenderam os padrões para Detergentes. Após realizar as medidas necessárias de adequação, deverá ser realizada nova	30 dias após a concessão da Licença.

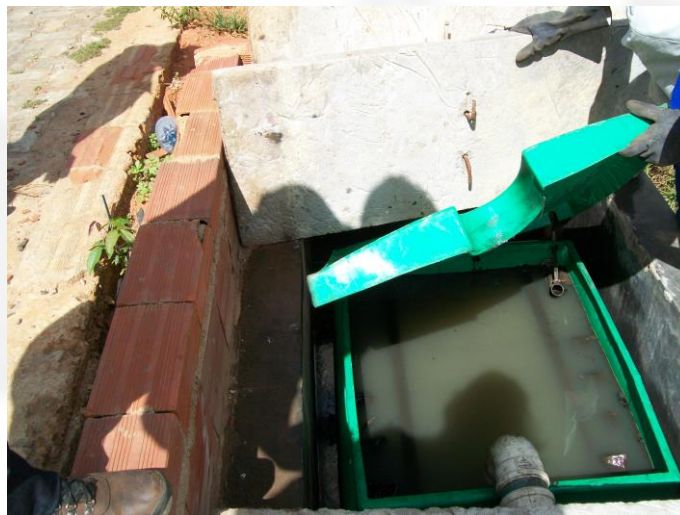
Imagem 06: Caixa SAO.

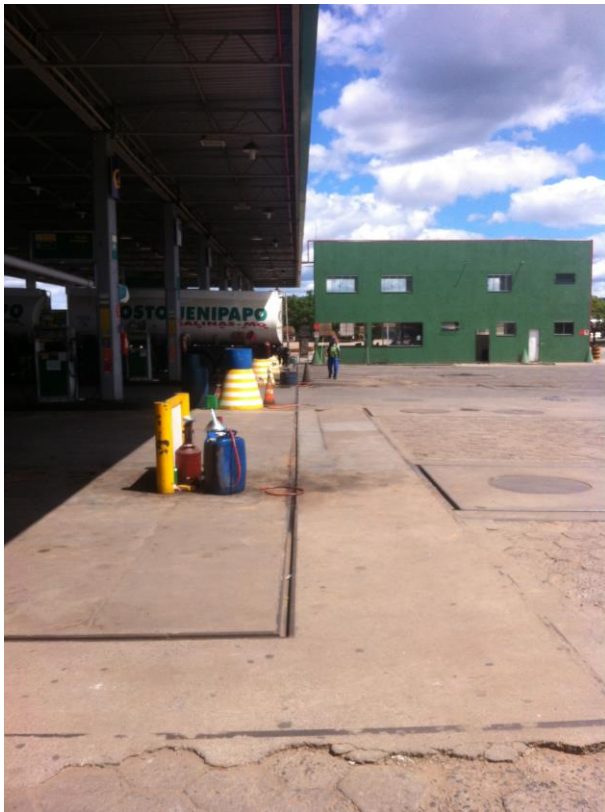
Imagem 07: visão canaletas da pista.

Com relação ao risco de contaminação ambiental pela ação da água pluvial, as áreas potencialmente geradoras de efluentes líquidos (área de abastecimento, área do SASC, setor de troca de óleo) são isoladas por canaletas e interligadas ao SAO.

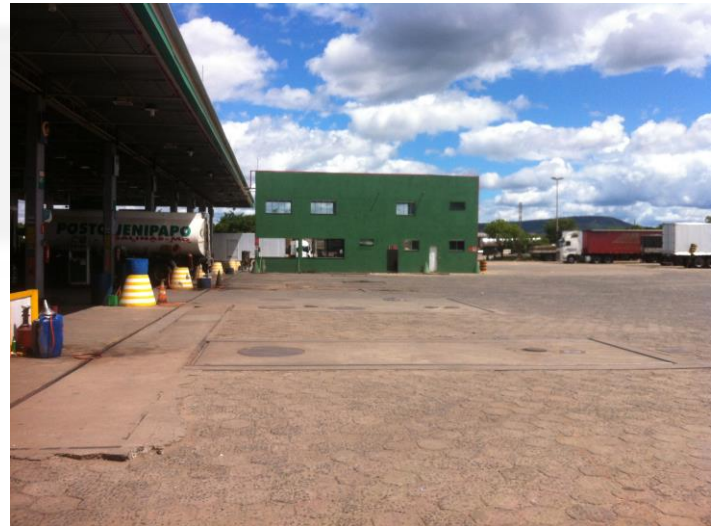
Imagem 08: Pontos de visita e descarga do SASC.

As áreas de descarga de combustível se encontram em área de piso concretado e interligado à caixa Separadora de Água e Óleo (SAO), bem como instalação dos dispositivos de segurança para que ocorra a descarga selada, tais como válvula anti-transbordamento, cruzeta e SUMP. Em um dos pontos de descarga de combustível, observou-se que a válvula de anti-trabordamento apresentava indícios na ineficiência, uma vez que o nível de combustível estava acima do referido equipamento. Por esta razão foi solicitado ao empreendedor por meio de informações complementares, substituir a peça ou realizar as manutenções necessárias. O empreendedor apresentou nota fiscal da compra de nova válvula a ser instalada neste ponto e de um novo SUMP.

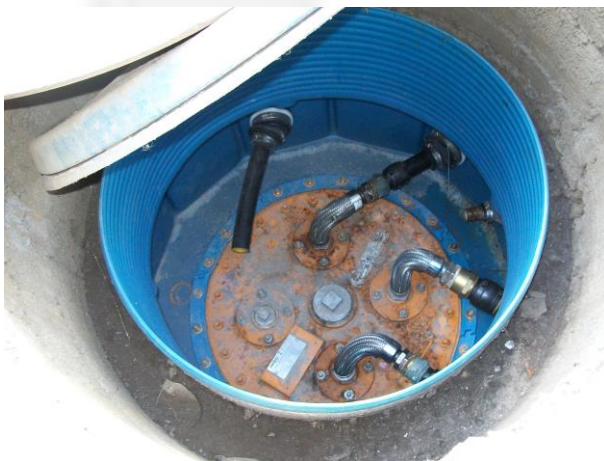
Imagem 09: Pontos de visita do SASC.

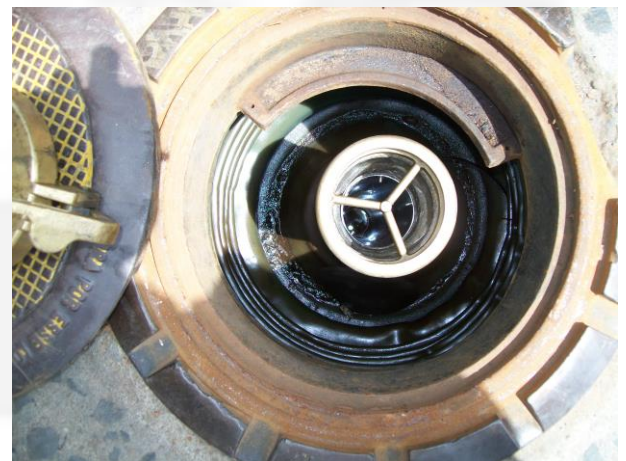
Imagem 10: Pontos de descarga do SASC.

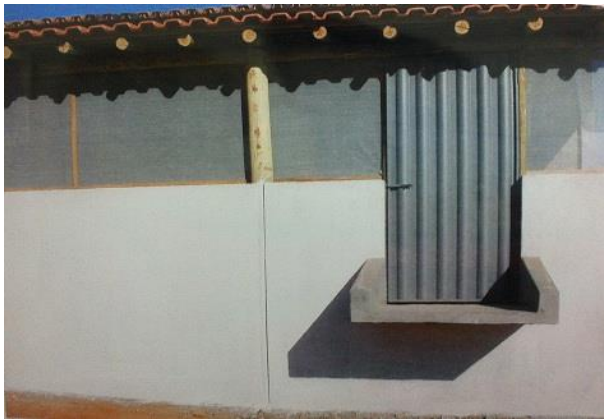
Imagem 11: Galpão de resíduos Classe II.

Os resíduos sólidos com característica domésticos (Classe II) são recolhidos armazenados em tambores e recolhidos para posteriormente serem encaminhados para o aterro municipal de Salinas. Os resíduos classe II (Não Perigosos), não necessitam de documentação específica para transporte, mas devem ser acompanhados, assim como os resíduos classe I, de um documento interno denominado de CONTROLE DE CUSTÓDIA DE RESÍDUOS. Deverão ser evitados pequenos atravessadores, pois toda a documentação, mesmo para resíduos classe II, deve ser comprovada (licença de operação, transporte de resíduos classe II, etc). O transporte do resíduo comum deverá ser realizado por empresa especializada e para aterro sanitário (classe II) devidamente licenciado pelo órgão ambiental (com LO válida).

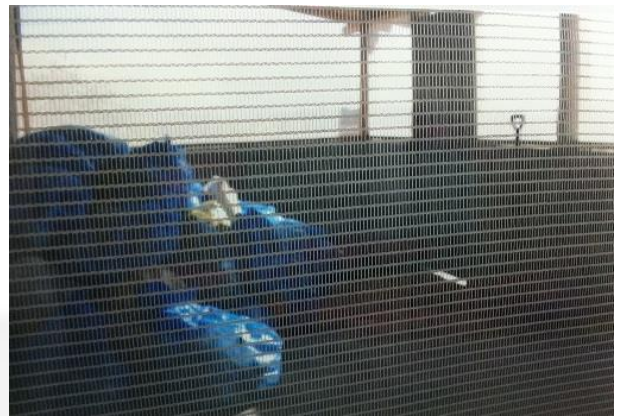
Imagem 12: Galpão de resíduos Classe II.

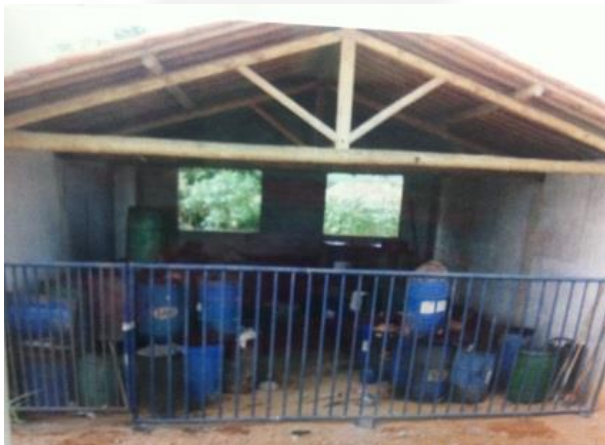
Imagem 13: Galpão de resíduos Classe I.

Os resíduos sólidos de natureza industrial gerados no posto são: EPI, embalagens contaminadas com óleo, filtros, estopas e flanelas contaminadas com óleo e os resíduos sólidos gerados na caixa SAO onde ocorre à separação entre a água e o material oleaginoso. Todos esses resíduos são armazenados em tambores que se encontram, em um local concretado, coberto e fechado na área do Posto Jenipapo e são recolhidos pela empresa Serquip.

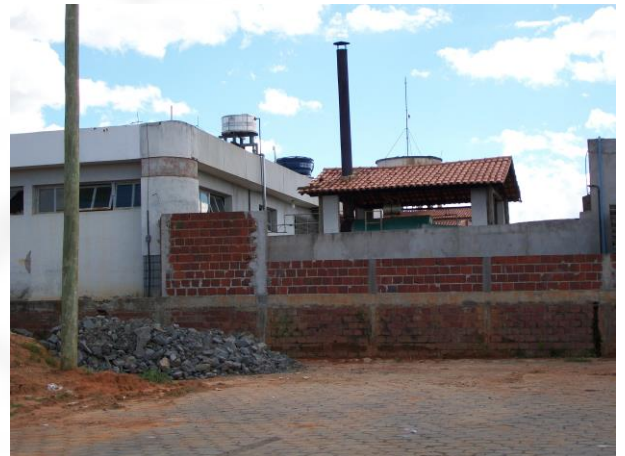
Junto ao posto Jenipapo existem uma caldeira do tipo horizontal mista, com capacidade de 500 kg de vapor/hora, movida a lenha, instada com intuito de aquecer as águas utilizadas nos

vestiários do empreendimento. Até o presente momento não é realizado nenhum tipo de medição atmosférica do equipamento, por esta razão, deverá o empreendedor realizar as medições atmosféricas e caso ocorra alguma alterações nos parâmetros para lançamento atmosférico, deverá ser informado imediatamente a SUPRAM NM, bem como tomar medidas mitigadoras para sanar o problema.

Imagem 14: Caldeira a lenha.

análise laboratorial e encaminhar cópia dos resultados SUPRAM NM.	
06	Realizar medições e das emissões atmosféricas da caldeira a lenha existente no empreendimento, conforme estabelecido no Anexo II deste Parecer Único. Caso ocorra alguma alterações nos parâmetros para lançamento atmosférico o empreendedor deverá comunicar imediatamente a SUPRAM NM e proceder as medidas necessárias para correção.	30 dias após a concessão da Licença.

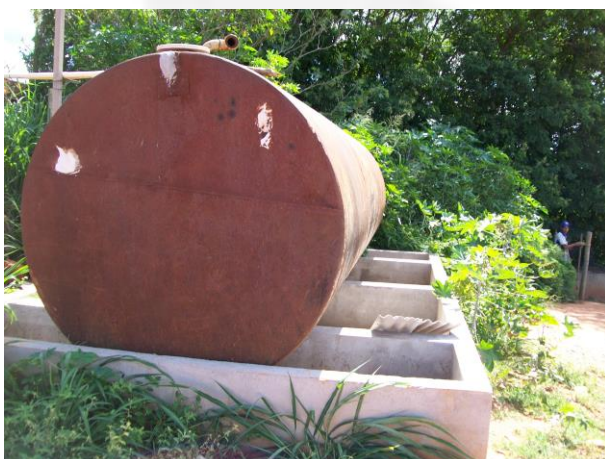
Imagem 15: Caldeira a lenha.

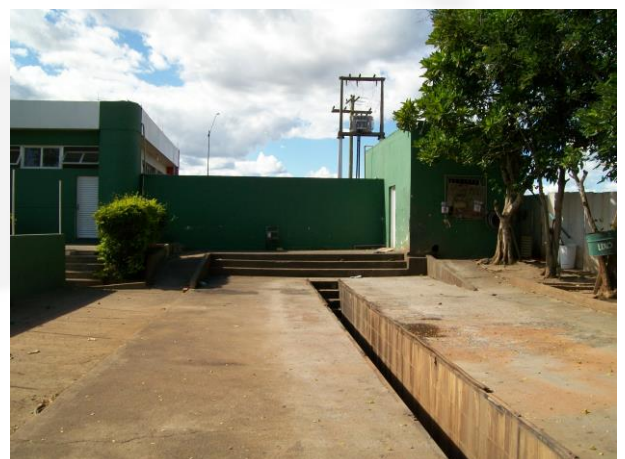
Imagem 16: lavador de veículos.
