PARECER ÚNICO Nº 0031885/2020 (SIAM)

INDEXADO AO PROCESSO: Licenciamento Ambiental Outorga	PA COPAM: 42523/2013/005/2019 11756/2017	SITUAÇÃO: Sugestão pelo Deferimento Deferida
--	---	---

EMPREENDEDOR: Posto JR Faisão VI Ltda	CNPJ: 11.315.055/0001-07	
EMPREENDIMENTO: Posto JR Faisão VI Ltda	CNPJ: 11.315.055/0001-07	
MUNICÍPIO(S): Buritizeiro	ZONA: Rural	
COORDENADAS GEOGRÁFICAS (DATUM): WGS 84 LAT/Y 8074428 LONG/X 488716		
LOCALIZADO EM UNIDADE DE CONSERVAÇÃO: <input type="checkbox"/> INTEGRAL <input type="checkbox"/> ZONA DE AMORTECIMENTO <input type="checkbox"/> USO SUSTENTÁVEL <input checked="" type="checkbox"/> NÃO		
BACIA FEDERAL: Rio São Francisco BACIA ESTAUAL: Rio Jequitaiá		
UPGRH: SF06 - Jequitaiá e Pacuí		
CÓDIGO: F-06-01-7	ATIVIDADES OBJETO DO LICENCIAMENTO (DN COPAM 217/2017): Postos revendedores, postos ou pontos de abastecimento, instalações de sistemas retalhistas, postos flutuantes de combustíveis e postos revendedores de combustíveis de aviação.	CLASSE 4
CONSULTORIA/RESPONSÁVEL TÉCNICO: Patrícia Mara Rodrigues		REGISTRO: CREA: 10.8898/D
RELATÓRIO DE VISTORIA: 85218/2019		DATA: 27/09/19

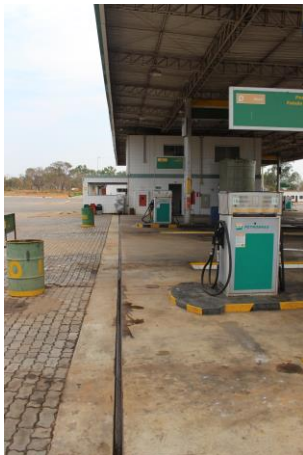
Foto 1: Pista de Abastecimento

A pista de abastecimento de combustível possui cobertura de estrutura metálica, piso impermeabilizado concretado, canaletas de drenagem interligada à caixa separadora de água e óleo (CSAO), em todo o perímetro da mesma, em uma projeção para dentro do teto metálico que protege a pista de abastecimento. Possui 10 bombas (com 20 bicos) para abastecimento de veículos. A troca de óleo de veículos é realizada na própria pista de abastecimento, a qual possui fosso concretado e com sistema canaletas/dutos de direcionamento de eventuais efluentes para CSAO.

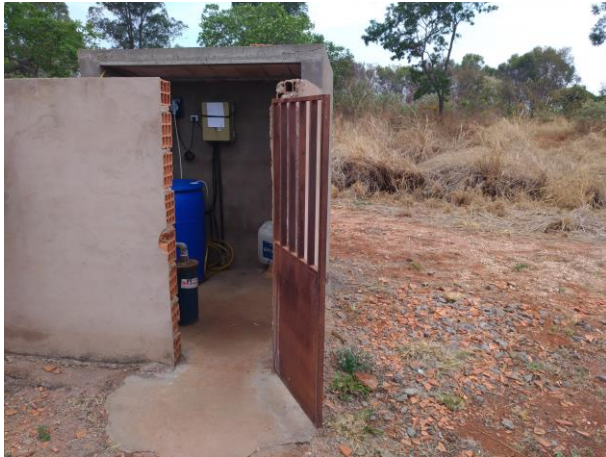
Foto 5: Poço

O empreendimento possui um poço subterrâneo e este é a fonte de recursos hídricos para atendimento às necessidades de operação do empreendimento. Os usos mais comuns no empreendimento são apresentados na planilha seguinte, bem como a vazão fornecida pelo poço:

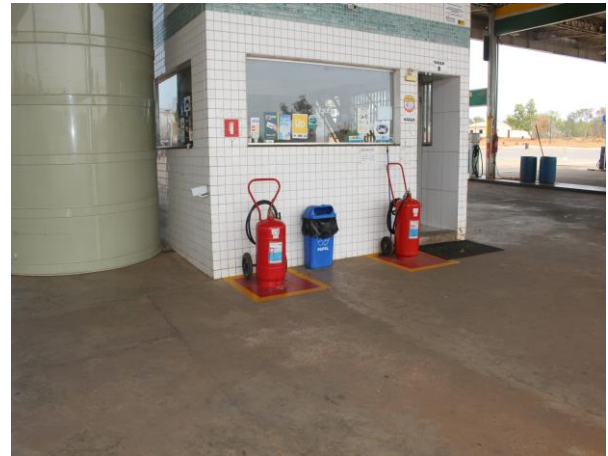
Foto 6: Equipamentos de combate de incêndio

Em vistoria ao empreendimento para verificação de condições ambientais de operação, foi identificada a instalação de diversos equipamentos de controle de incêndio, tais como placas de sinalização, extintores, tubulações de água, hidrantes/mangueiras de ajuda no controle de incêndio.
