PARECER ÚNICO SEI Nº 81866726 (SEI 1370.01.0002460/2021-04)

INDEXADO AO PROCESSO: Licenciamento Ambiental	PA SLA: 1726/2023	SITUAÇÃO: Sugestão pelo deferimento	
FASE DO LICENCIAMENTO: Licença Prévias concomitante com Licença de Instalação e Operação – LP+LI+LO (LAC 1)	VALIDADE DA LICENÇA: até 23/01/2029, conforme art. 35, §8º do Decreto Estadual 47.383/2018.		
PROCESSOS VINCULADOS CONCLUÍDOS: Captação de água em surgência (nascente)	PA COPAM: 1756/2023	SITUAÇÃO: Cadastro efetuado 373907/2023	
EMPREENDEDOR: SOUSA FISHCULTURE LTDA	CPF:		
EMPREENDIMENTO: SOUSA FISHCULTURE - Fazenda Boa Vista, lugar denominado Indaiá e Fundão Matrículas: 53.096, 54.306, 64.550	CNPJ: 24.105.040/0001-66		
MUNICÍPIO(S): Indianópolis - MG	ZONA: Rural		
COORDENADAS GEOGRÁFICA (DATUM): WGS 84	LAT/X 18°53'47.22"S	LONG/Y 48°0'1.79"O	
LOCALIZADO EM UNIDADE DE CONSERVAÇÃO:			
<input type="checkbox"/> INTEGRAL	<input type="checkbox"/> ZONA DE AMORTECIMENTO	<input type="checkbox"/> USO SUSTENTÁVEL	<input checked="" type="checkbox"/> NÃO

O empreendedor solicita a ampliação da atividade de **aquicultura em tanque rede** para um **volume útil de 9.986 m³**.

Relatório Fotográfico da SOUSA FISHCULTURE - Fazenda Boa

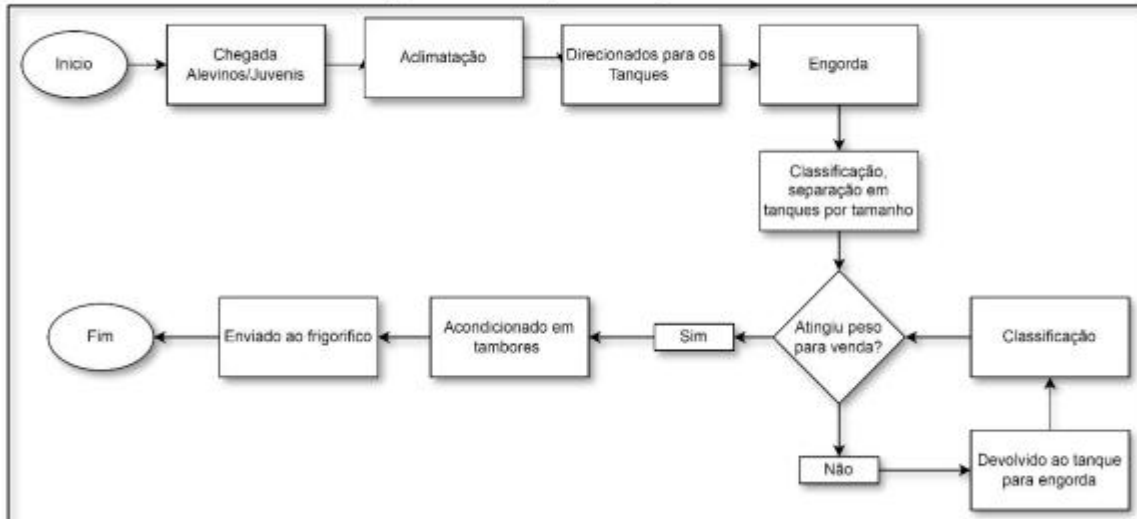
Figura 2: Fluxograma do processo.

para crescimento e engorda. O processo produtivo da piscicultura consiste basicamente na recepção e engorda dos alevinos até atingirem o peso desejado para abate e comercialização. A seguir fluxograma explicativo do processo produtivo:

O processo produtivo consiste no recebimento dos alevinos, com lotes variados dependendo da disponibilidade de mercado com pesos de 5 gr a 30 gr, da espécie *Oreochromis sp.* (Tilápia). Durante o processo de engorda são realizados manejos de biometria e classificação. Para isso, o empreendimento conta com mesa classificatória com contador automático e tubulação fechada ligada diretamente ao tanque. Durante a fase de engorda, será feito o arraçoamento de forma manual, 3 a 6 vezes ao dia até atingirem um peso médio de abate de 900 gr. Também será verificada a sanidade dos peixes, e as gaiolas serão abertas somente para retirada dos peixes mortos, quando houver. Na despesca, os tanques serão levados até o tablado e serão erguidos por guincho.

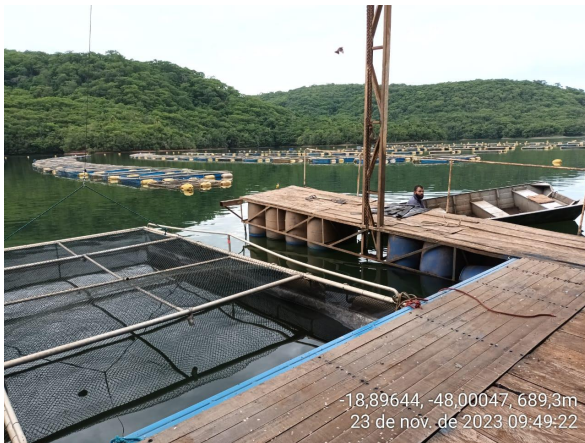
Foto 01. Tablado de manejo e linhas de tanques rede.

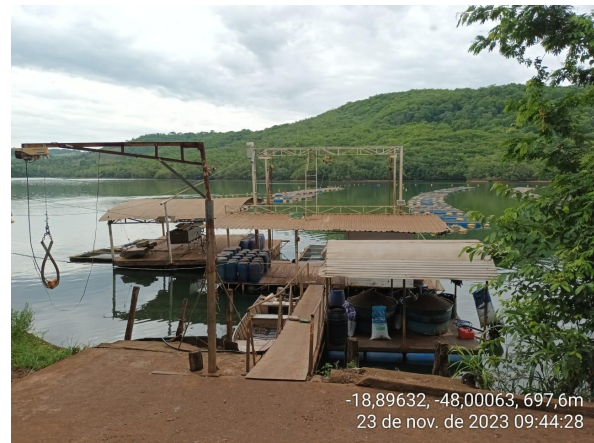
Desta forma, o empreendimento em questão possui apenas com intervenção em APP parte do acesso a água (0,0027ha), sendo esta intervenção caracterizada com Antrópica consolidada de acordo com laudo apresentado comprovado por meio de imagem de satélite.

Foto 02. Intervenção em APP. Acesso a água.

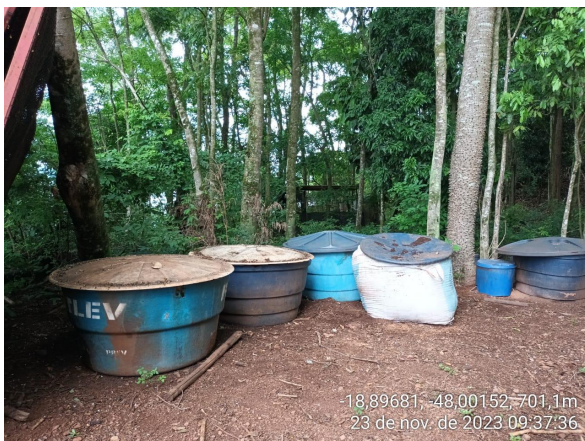
Foto 03. Sistema de compostagem para tratamento dos resíduos de peixes.

Os resíduos de características domésticas são armazenados temporariamente e encaminhados para um ponto de coleta municipal. Já a sacaria é comercializada. Com relação aos peixes de descarte estes são tratados por meio de uma composteira feita em caixas de fibra tampadas. Para complementar o processo de compostagem são adicionadas serragem em camadas na composteira. O resíduo da composteira é utilizado em áreas dentro da propriedade. O empreendedor fará a instalação de uma composteira coberta, com piso impermeabilizado e canaletas de contenção. Quando da necessidade de utilização de medicamentos e vacinação os resíduos de embalagem serão devolvidos ao fabricante. Produtos e resíduos oleosos são armazenados em local específico fechado, coberto e com piso impermeável até sua destinação final.

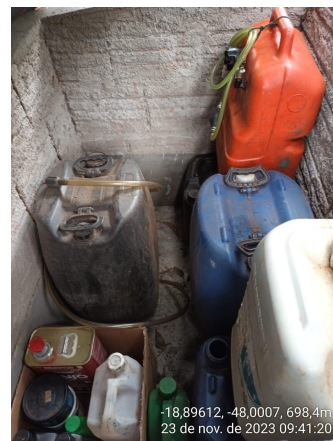
Foto 04. Local para armazenamento de resíduos e produtos oleosos.
