PARECER ÚNICO Nº 0906217/2017 (SIAM)

INDEXADO AO PROCESSO: Licenciamento Ambiental	PA COPAM: 00005/1983/009/2015	SITUAÇÃO: Sugestão pelo Deferimento
FASE DO LICENCIAMENTO: Licença de Operação Corretiva - LOC		VALIDADE DA LICENÇA: 10 anos

EMPREENDEDOR: EBBA - Empresa Brasileira de Bebidas e Alimentos S/A	CNPJ: 07.604.556/0015-31	
EMPREENDIMENTO: EBBA - Empresa Brasileira de Bebidas e Alimentos S/A	CNPJ: 07.604.556/0015-31	
MUNICÍPIO: Araguari	ZONA: Urbana	
COORDENADAS GEOGRÁFICAS (DATUM): SAD 69 LAT/Y 18° 39' 9.75"S LONG/X 48° 12' 3.35"W		
LOCALIZADO EM UNIDADE DE CONSERVAÇÃO: <input type="checkbox"/> INTEGRAL <input type="checkbox"/> ZONA DE AMORTECIMENTO <input type="checkbox"/> USO SUSTENTÁVEL <input checked="" type="checkbox"/> NÃO		
BACIA FEDERAL: Rio Paranaíba	BACIA ESTADUAL: Rio Araguari	
UPGRH: PN2	CURSO MAIS PRÓXIMO: Córrego Brejo Alegre	
CÓDIGO: D-02-05-4	ATIVIDADE OBJETO DO LICENCIAMENTO (DN COPAM 74/04): Fabricação de sucos	CLASSE: 5
RESPONSÁVEL TÉCNICO: Názara Maria Naves Silva	REGISTRO: CREA-MG 04.0.0000043348	
AUTOS DE FISCALIZAÇÃO: 122413/2016		DATA: 26/09/2016

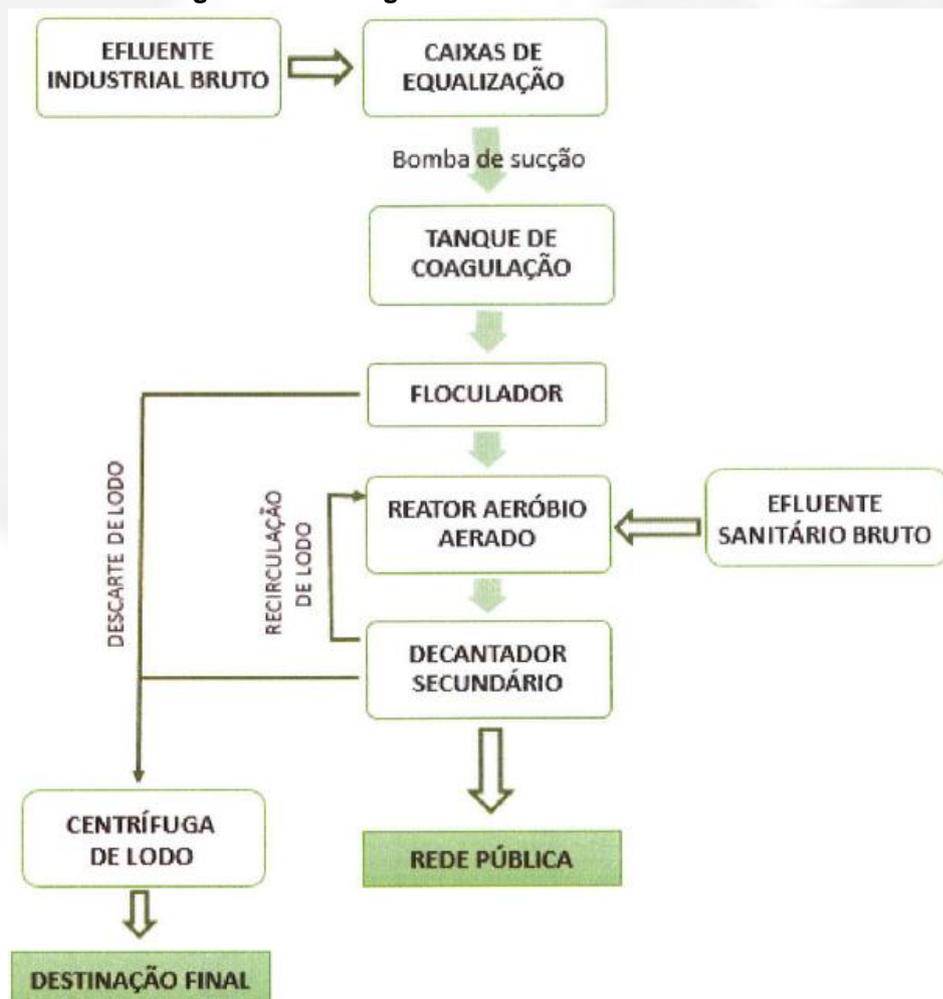
Figura 01 - Fluxograma do sistema de tratamento

O sistema de tratamento é composto pelas etapas preliminar, primária e biológica. O fluxograma do sistema de tratamento se encontra ilustrado na Figura 01.

Nos tanques de aeração ocorre a biodegradação da matéria orgânica presente nos efluentes através da ação de microorganismos aeróbios. O produto deste processo é uma mistura composta por uma fase sólida (lodo) e uma fase líquida (efluente tratado).

A mistura escoar por gravidade para o decantador secundário, onde o lodo ativado é separado da fase líquida. O efluente clarificado é descarregado na rede pública, o lodo sedimentado é removido continuamente por pressão hidrostática para a elevatória de lodo secundário, quando é recalcado de volta para os tanques de aeração.

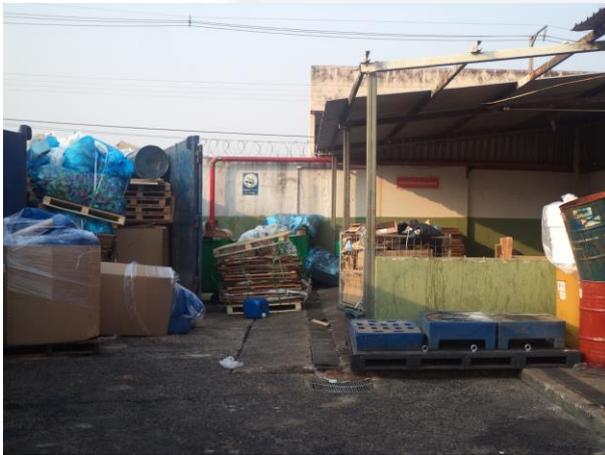
Foto 01. Depósito de armazenamento temporário de resíduos (antes da adequação)

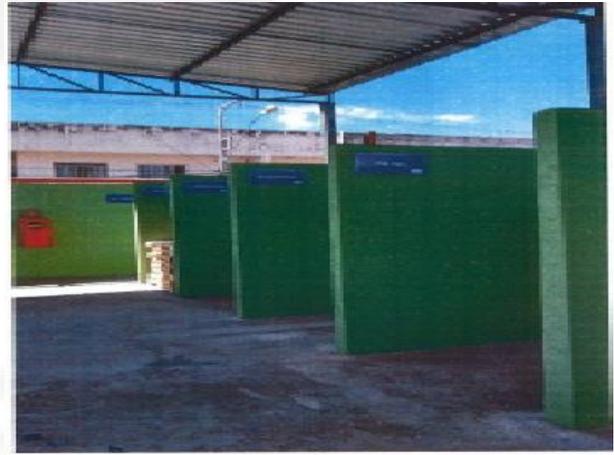
Foto 02. Depósito de armazenamento temporário de resíduos (após adequação)

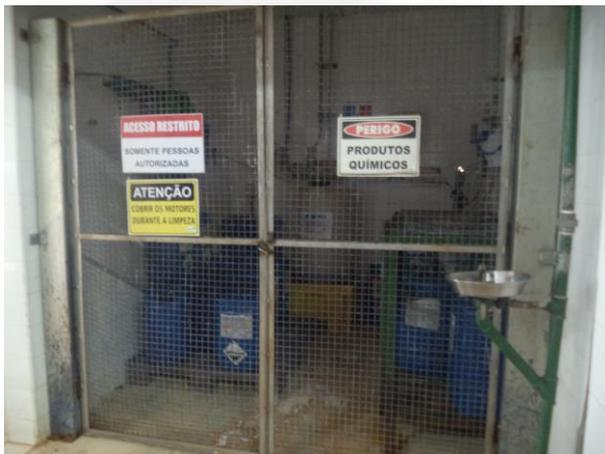
Foto 03. Armazenamento de alguns produtos de limpeza

Na ocorrência de derramamento ou vazamento, a fábrica e as áreas externas possuem sistema para captação de efluentes, que são direcionados à ETE. Ainda assim, é interessante que os produtos químicos sejam mantidos em área determinada, coberta, indicada por placas e de acesso restrito, até sua utilização, para que a probabilidade de acidentes envolvendo vazamentos seja diminuída.

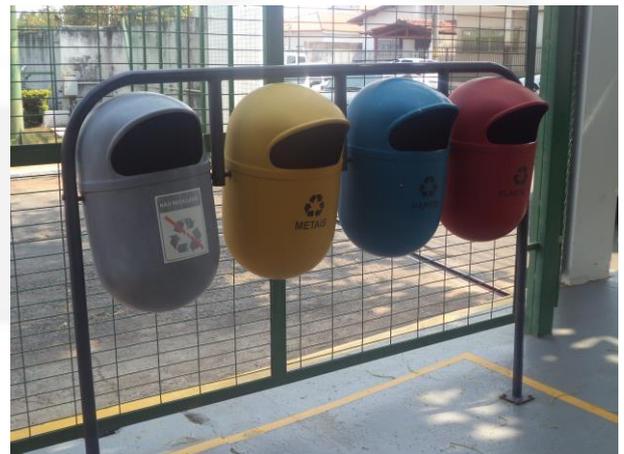
Foto 04. Lixeiras para coleta seletiva (entrada do empreendimento)
