PARECER ÚNICO Nº 1296828/2017 (SIAM)

INDEXADO AO PROCESSO: Licenciamento Ambiental	PA COPAM: 15476/2016/001/2016	SITUAÇÃO: Sugestão pelo Deferimento
FASE DO LICENCIAMENTO: Licença Prévia e de Instalação Concomitantes – LP+LI	VALIDADE DA LICENÇA: 6 anos	
PROCESSOS VINCULADOS CONCLUÍDOS: Outorgas	PA COPAM: 18773/2017 18774/2017 18775/2017	SITUAÇÃO: Em análise Técnica

EMPREENDEDOR: SAMARCO MINERAÇÃO S.A	CNPJ: 16.628.281/0003-23	
EMPREENDIMENTO: SAMARCO MINERAÇÃO S.A	CNPJ: 16.628.281/0005-95	
MUNICÍPIO(S): Ouro Preto	ZONA: Rural	
COORDENADAS GEOGRÁFICA (DATUM):SAD 69	LAT/Y 20° 12' 02"S LONG/X 43° 29' 28"O	
LOCALIZADO EM UNIDADE DE CONSERVAÇÃO: Parque Estadual do Uaimii Parque Nacional do Gandarela		
<input type="checkbox"/> INTEGRAL	<input checked="" type="checkbox"/> ZONA DE AMORTECIMENTO	
<input type="checkbox"/> USO SUSTENTÁVEL	<input type="checkbox"/> NÃO	
BACIA FEDERAL: Rio Doce	BACIA ESTADUAL: Rio Piracicaba	
UPGRH: DO 02	SUB-BACIA: Rio Piracicaba	
CÓDIGO:	ATIVIDADE OBJETO DO LICENCIAMENTO (DN COPAM 74/04):	CLASSE
A-05-03-7	Barragem de contenção de rejeitos / resíduos	6
A-05-04-5	Pilhas de rejeito/estéril	
A-05-02-9	Obras de infra-estrutura (pátios de resíduos, produtos e ofici

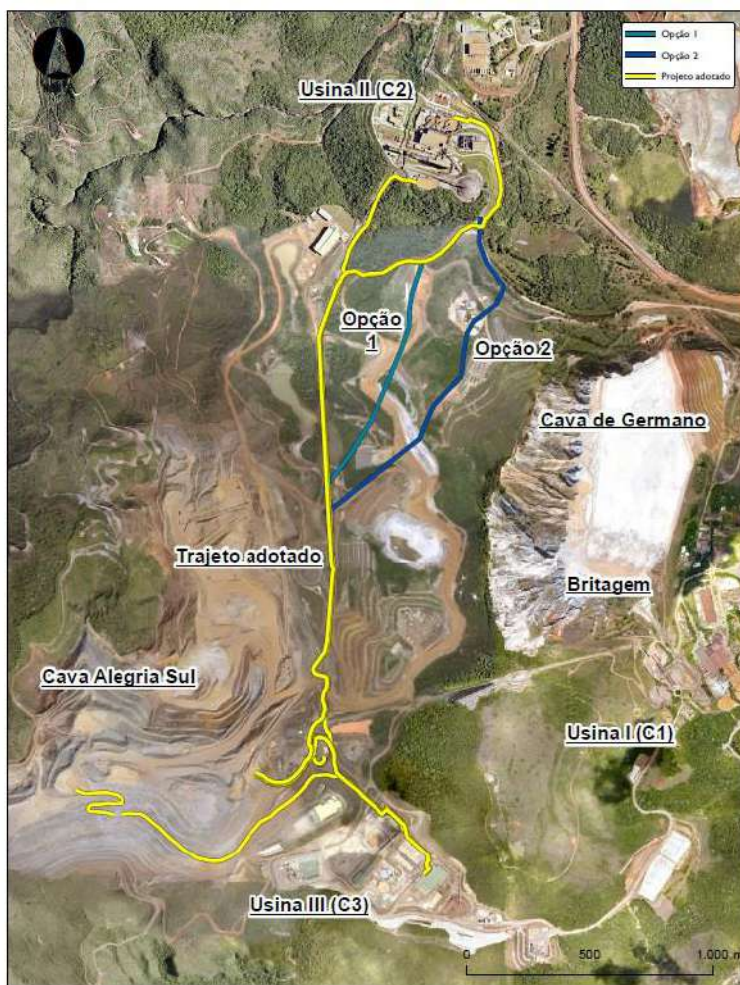
Figura 4: Rotas alternativas para encaminhamento da tubulação. Fonte: EIA (Arcadis, 2016)

Foram analisadas três rotas para as linhas de bombeamento dos rejeitos do Concentrador II para a cava de Alegria Sul e da água recuperada em sentido inverso. As alternativas analisadas estão ilustradas na Figura 4 a seguir.

As rotas 1 e 2 foram descartadas por apresentar necessidade de supressão de vegetação, topografia acidentada, interferência com áreas necessárias para operação e maior complexidade para implementação. Além disso a rota 3, a escolhida, já acompanhava o traçado de uma linha de bombeamento pré-existente.

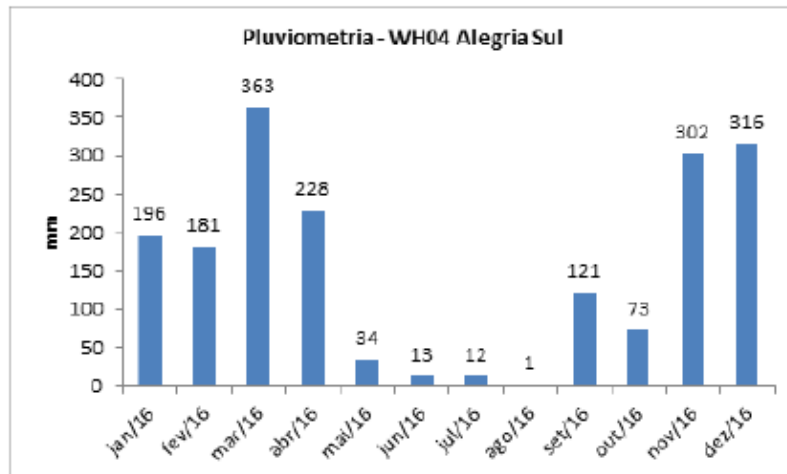
Figura 5: Índice pluviométrico na região da Mina de Alegria Sul no período de 2016. Fonte: EIA (Arcadis, 2016)

De acordo com os dados pluviométricos apresentados nos estudos, obtidos da estação meteorológica da Samarco na região da Mina de Alegria Sul, o período chuvoso, em 2016, variou entre os meses de janeiro a março, e em novembro e dezembro. A estiagem intensa se concentrou entre os meses de maio a outubro, com chuva acima da média histórica para o mês de setembro na região. Desta forma, as campanhas de amostragem de fauna realizadas em março/2016 e maio/2016 permitiram caracterizar a comunidade faunística de forma a obter uma amostragem real e satisfatória da composição de espécies local, em função da grande amplitude pluviométrica nesses meses (março: média de 363mm e maio: média de 34mm).

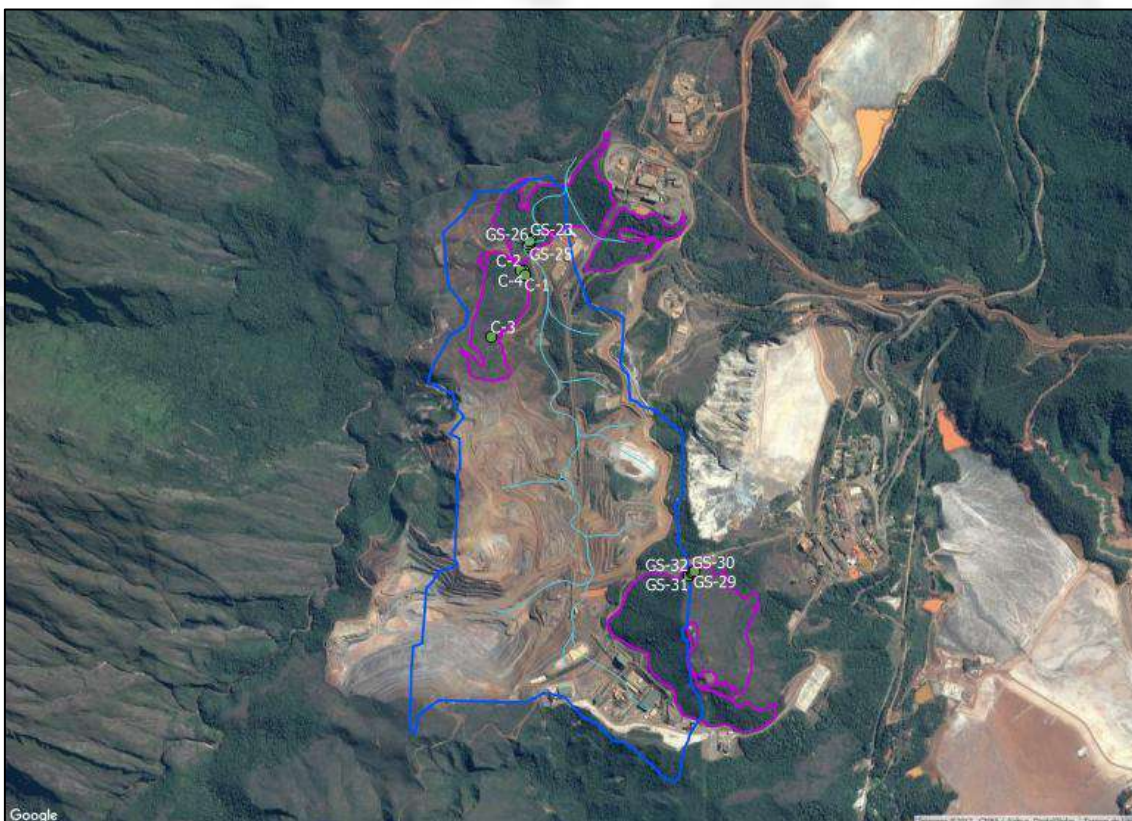
Figura 8: Microbacia do Córrego Macacos. Nota-se as cavidades GS-23, GS-24, GS-25, GS-26 e GS-27 localizadas na porção norte, próximo ao ponto de encontro do Córrego Macacos com o Rio Piracicaba.

A Figura 8 apresenta a microbacia do Córrego Macacos. Observa-se que toda a porção a montante das cavidades GS-23, GS-24, GS-25, GS-26 e GS-27 está totalmente alterada pelas estruturas do empreendimento.

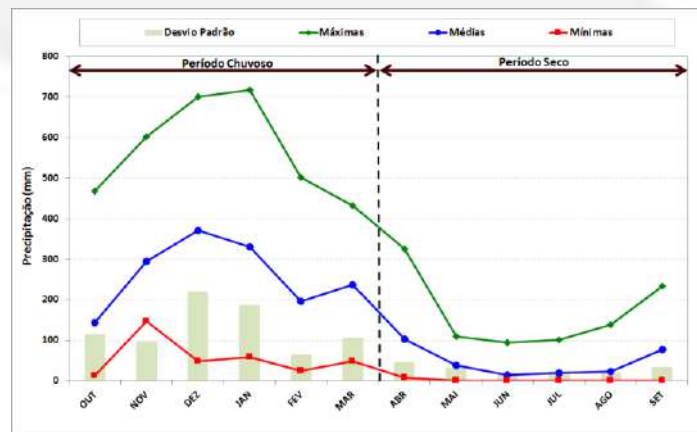
Figura 15: Precipitação média, máxima e mínima mensal - Complexo de Alegria (1975 a 2016)

De acordo com os dados apresentados, a precipitação foi monitorada desde janeiro de 1975 até setembro de 2016. Existem registros de precipitação de 6 estações meteorológicas, sendo que 5 apresentam dados a partir de 2008, e uma a partir de 2011. Segundo informado, os dados anteriores a 2008 foram obtidos em um pluviômetro Ville de Pari, localizado no parque industrial de Germano e foram organizados conforme o ano hidrológico, considerando seu início no mês de outubro. De acordo com os dados, a chuva se concentra entre outubro e março, com picos nos meses de dezembro e janeiro, e os meses de junho a agosto são os mais secos.

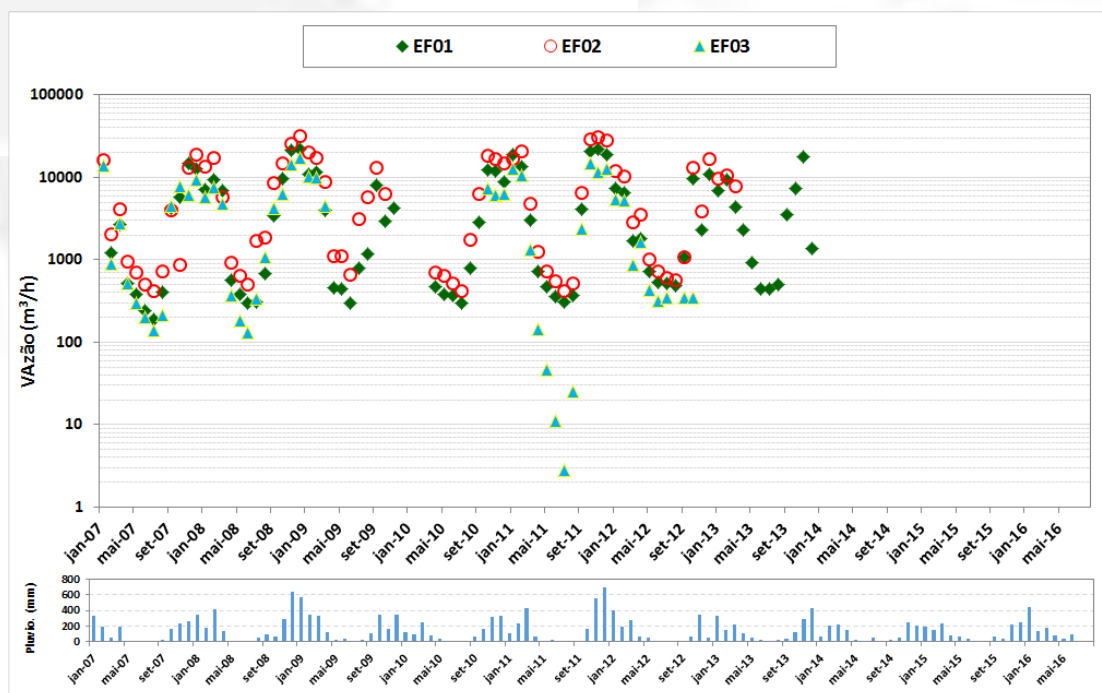
Figura 23: Evolução das vazões no Rio Piracicaba - estações fluviométricas

Com base nessa avaliação, pode se dizer que há um incremento significativo na vazão entre as estações EF01 e EF02, que no período seco pode variar entre 100 e 200 m³/h, devido à contribuição do Córrego Palmital, e de um fluxo adicional do aquífero nesse trecho, o que caracteriza esse trecho do rio como efluente. Entre as estações EF02 e EF03, ocorre uma redução na vazão do rio, a qual se deve, ao menos em parte, pela captação de água imediatamente a montante da estação de EF03, onde existe um barramento.
