PARECER ÚNICO Nº 1033226/2015 (SIAM)

INDEXADO AO PROCESSO: Licenciamento Ambiental	PA COPAM: 9533/2004/002/2014	SITUAÇÃO: Sugestão pelo Deferimento
FASE DO LICENCIAMENTO: Licença de Operação Corretiva – LOC		VALIDADE DA LICENÇA: 06 anos

EMPREENDEDOR: Madeflora Indústria e Comércio de Madeiras Ltda	CNPJ: 07.203.816/0001-61	
EMPREENDIMENTO: Madeflora Indústria e Comércio de Madeiras Ltda	CNPJ: 07.203.816/0001-61	
MUNICÍPIO: Sacramento	ZONA: Urbana	
COORDENADAS GEOGRÁFICA (DATUM): LAT/Y 19º 51' 34"	LONG/X 47º 29' 14"	
LOCALIZADO EM UNIDADE DE CONSERVAÇÃO: <input checked="" type="checkbox"/> INTEGRAL <input type="checkbox"/> ZONA DE AMORTECIMENTO <input type="checkbox"/> USO SUSTENTÁVEL <input checked="" type="checkbox"/> NÃO		
BACIA FEDERAL: Rio Paraná	BACIA ESTADUAL: Rio Grande	
UPGRH: GD8	SUB-BACIA: Ribeirão Borá	
CÓDIGO: G-03-05-0	ATIVIDADE OBJETO DO LICENCIAMENTO (DN COPAM 74/04): Desdobramento de madeira	CLASSE 4
CONSULTORIA/RESPONSÁVEL TÉCNICO: Ouro Verde Florestal Ltda/ Éder Jofre Dias	REGISTRO: CREA nº 25.394	
RELATÓRIO DE VISTORIA: 01702/2014	DATA: 16/10/2014

Anexo III. Relatório Fotográfico do Madeflora Indústria e Comércio de Madeiras Ltda.

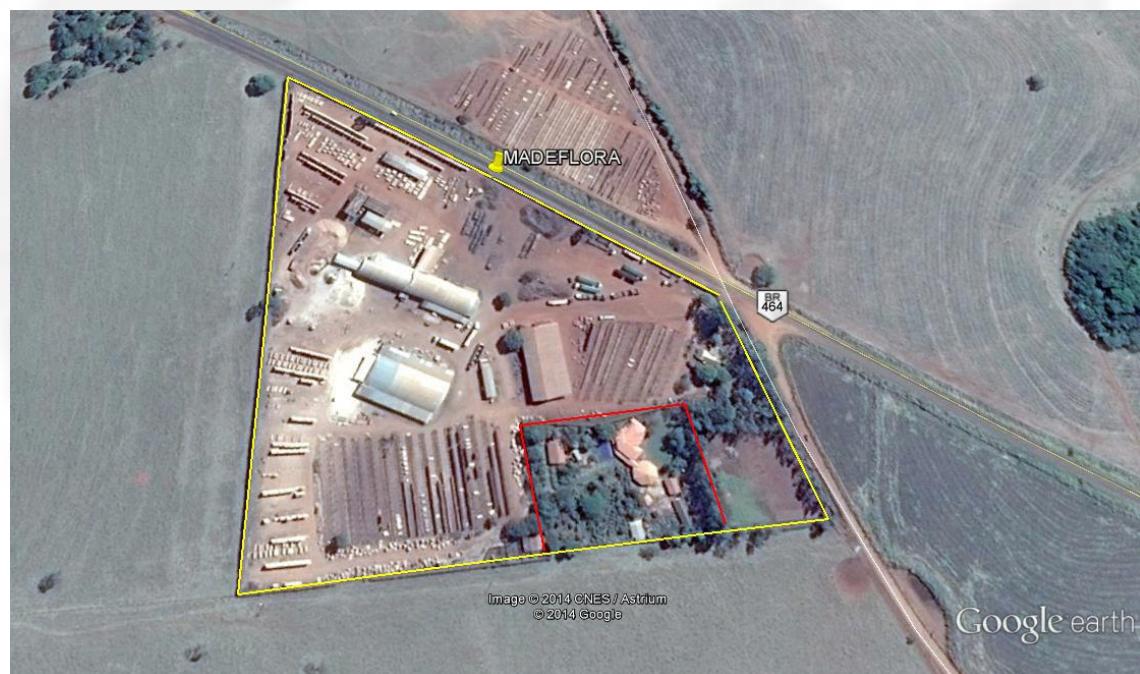
Figura 01. Vista aérea do imóvel

O empreendimento Madeflora Indústria e Comércio de Madeira Ltda está situado em área urbana no município de Sacramento/MG, na Rodovia Estadual MGT 464 Km 49,5, com uma área total de 17.013,55 m², conforme matrícula nº 8.198 do Cartório de Registro de Imóveis de Sacramento-MG. A área construída corresponde a 4.971,24 m² (FIGURA 01).

Consta na mesma matrícula do empreendimento uma residência, com salão de festas, piscina e quiosque, usada para lazer dos proprietários, a mesma encontra-se isolada do empreendimento. A água que abastece a residência é fornecida pelo mesmo poço tubular que abastece o empreendimento; o esgoto sanitário é conduzido para uma fossa séptica e os resíduos domésticos são disponibilizados para a coleta pública, realizada pela Prefeitura Municipal. Na Figura 01 a área da residência está destacada em vermelho.

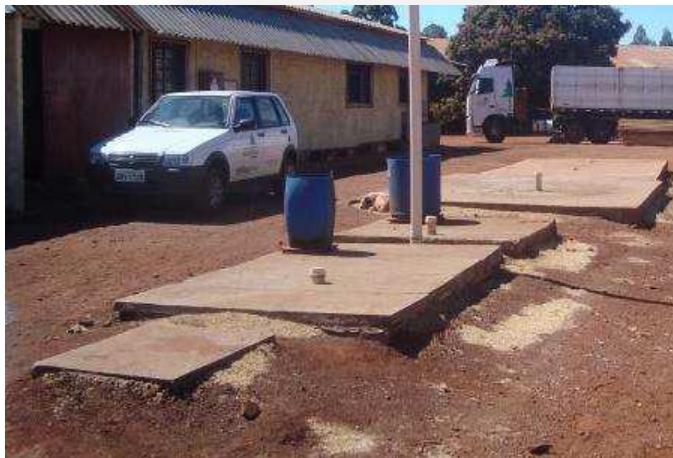
O outro efluente líquido gerado é o esgoto sanitário, que no setor de produção é direcionado para uma fossa séptica, dimensionada para os 90 funcionários, colaboradores e visitantes. No setor administrativo consta uma fossa negra, a sua desativação e substituição por uma fossa séptica serão condicionadas neste parecer único.

Figura 01. Fossa séptica

07	Apresentar relatório técnico/fotográfico comprovando a instalação da fossa séptica (condicionante 06). Anexar ART do profissional técnico habilitado.	90 dias
08	Comprovar a averbação no Cartório de Imóveis da descaracterização da área rural para urbana, onde se encontra o imóvel, antiga Fazenda Mumbuca - matrícula nº 8.198.	90 dias
09	Apresentar registro no Instituto Estadual de Florestas – IEF de: comerciante de produtos e subprodutos da flora madeira serrada e beneficiada compensados MDF MDP e OSD madeira de demolição; comerciante de produtos e subprodutos da flora moinha e resíduos e de desdoblamento de madeira serraria	Anualmente

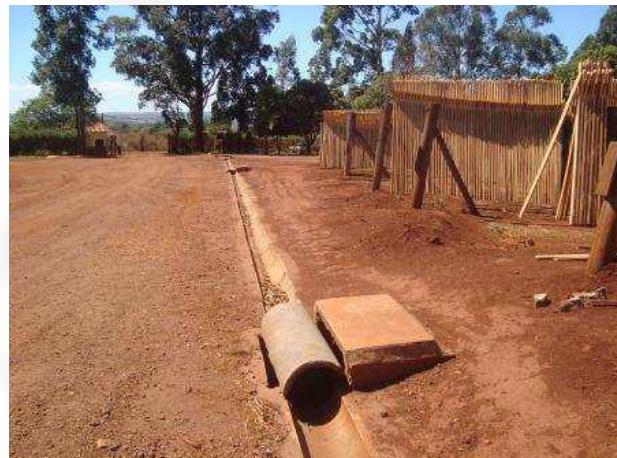
A água pluvial é conduzida, por um sistema de canaletas, para o perímetro da propriedade, onde sofre infiltração no solo, não havendo qualquer sinal de processo erosivo nesta área. Grande parte da água precipitada é infiltrada em função dos pátios não serem impermeabilizados.

Figura 02. Canaleta para drenagem da água pluvial

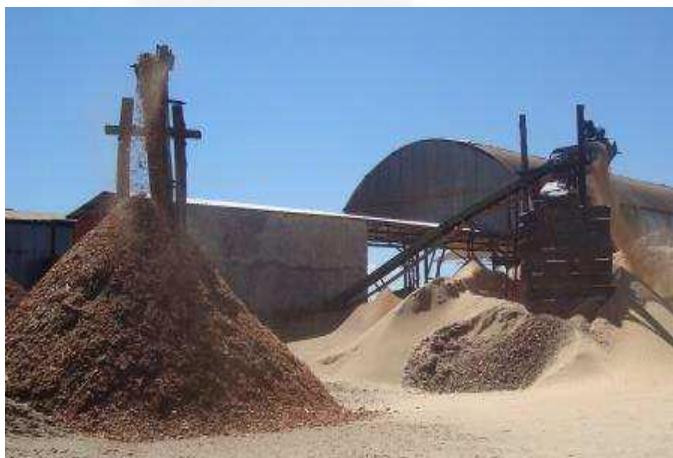
Os resíduos do beneficiamento e processamento da madeira tem como destino temporário o depósito de biomassa - no pátio e, posteriormente, são comercializados. A maravalha e serragem na área de produção são sugadas e conduzidas por dutos até o depósito no pátio, os demais são conduzidos por esteiras mecânicas.

Figura 03. Depósito de biomassa (cavaco e serragem)
