<b>PARECER ÚNICO – SUPRAM LESTE MINEIRO</b>		<b>PROTOCOLO SIAM Nº 0459782/2011</b>
<b>INDEXADO AO PROCESSO:</b> Licenciamento Ambiental	<b>PA COPAM:</b> 02654/2002/003/2010	<b>SITUAÇÃO:</b> Sugestão pelo Indeferimento
<b>FASE DO LICENCIAMENTO:</b> Revalidação de Licença de Operação - REVLO

<b>EMPREENDEDOR:</b> TRR Transportador Revendedor Retalhista Rio Doce Ltda.	<b>CNPJ:</b> 02.024.405/0001-95	
<b>EMPREENDIMENTO:</b> TRR Transportador Revendedor Retalhista Rio Doce Ltda.	<b>CNPJ:</b> 02.024.405/0001-95	
<b>MUNICÍPIO:</b> Governador Valadares	<b>ZONA:</b> Urbana	
<b>COORDENADAS GEOGRÁFICA:</b> LAT/Y 18º 52' 12,2"	<b>LONG/X</b> 41º 57' 56,4"	
<b>LOCALIZADO EM UNIDADE DE CONSERVAÇÃO:</b> <input type="checkbox"/> PROT. INTEGRAL <input type="checkbox"/> ZONA DE AMORTECIMENTO <input type="checkbox"/> USO SUSTENTÁVEL <input checked="" type="checkbox"/> NÃO		
<b>BACIA FEDERAL:</b> Bacia Hidrográfica do Rio Doce <b>BACIA ESTADUAL:</b> Bacia Hidrográfica do Rio Doce <b>UPGRH:</b> D04 – Rio Suaçui Grande		
<b>CÓDIGO:</b> F-06-01-7 F-02-03-8	<b>ATIVIDADE OBJETO DO LICENCIAMENTO (DN COPAM 74/04):</b> Postos revendedores, postos ou pontos de abastecimento, instalações de sistemas retalhistas,

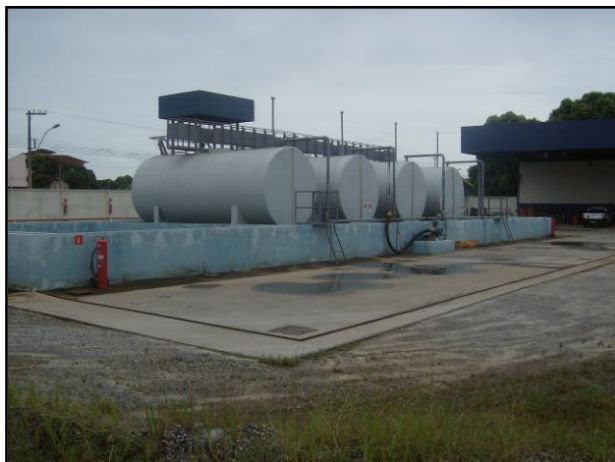
**Foto 01:** Tanques de armazenamento de combustível

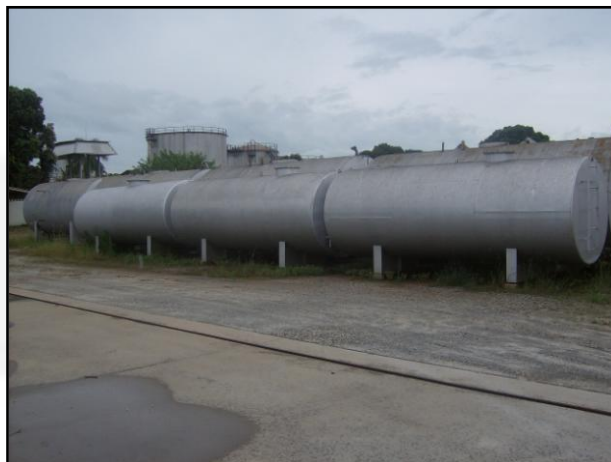
Ainda, conforme descrito nos estudos e comprovado em vistoria, houve a retirada de 04 (quatro) tanques aéreos com capacidade de armazenar 30.000 litros de combustíveis cada, descumprindo o disposto no parágrafo único, art.1º da Deliberação Normativa COPAM nº108/2007, vejamos:

**Foto 02:** Tanques de armazenamento removidos

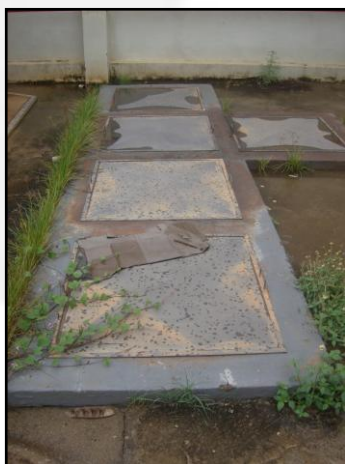
**Foto 03:** Caixa Separadora de Água e Óleo

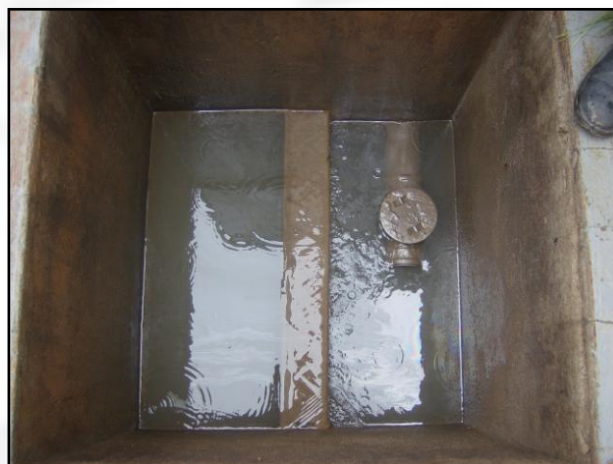
**Análise:** Constam, anexados aos estudos da REVLO, dois Certificados de Análise, elaborados pelo LANAC (Laboratório de Análises de Alimentos e Consultoria Ltda.) realizados em agosto de 2007 e julho de 2008, respectivamente, tendo como amostra os efluentes oleosos da caixa SAO. O parâmetro agente tensoativo estava em desacordo com a legislação vigente em ambos. Todavia, estes automonitoramentos não foram protocolados no órgão ambiental, caracterizando o descumprimento do que foi requerido no Anexo II, do Parecer Único nº. 183447/2007.

**Foto 04:** Efluente na saída da Caixa SAO
