PARECER ÚNICO Nº. 0259746/2014 (SIAM)

INDEXADO AO PROCESSO: Licenciamento Ambiental	PA COPAM: 00354/2004/009/2011	SITUAÇÃO: Sugestão pelo Deferimento
FASE DO LICENCIAMENTO: Revalidação da Licença de Operação		VALIDADE DA LICENÇA: 04 anos

EMPREENDEDOR: Siderurgia Santo Antônio Ltda	CNPJ: 20.148.953/0001-09	
EMPREENDIMENTO: Siderurgia Santo Antônio Ltda	CNPJ: 20.148.953/0001-09	
MUNICÍPIO: Itaúna	ZONA: Rural	
COORDENADAS GEOGRÁFICA (DATUM): SAD 69 LAT/Y 20° 01' 08"/ 7786408 LONG/X 44° 35' 13"/ 542844		
BACIA FEDERAL: Rio São Francisco	BACIA ESTADUAL: Rio São João	
UPGRH: SF2 - Região da Bacia do Rio Pará.	SUB-BACIA: Ribeirão Calambau	
CÓDIGO: B-02-01-1	ATIVIDADE OBJETO DO LICENCIAMENTO (DN COPAM 74/04): Siderurgia e Elaboração de produtos siderúrgicos com redução de minérios, inclusive ferro gusa	CLASSE: 5
CONSULTORIA/RESPONSÁVEL TÉCNICO: EME Engenharia Ambiental Ltda (Responsável pela área ambiental do empreendimento) Ronaldo Luiz Rezende Malard (Responsável Técnico pela elaboração do RADA) Diogo da Silva Magalhães (Responsável Técnico pelo Empreendimento)	REGISTRO: 124.719.256-34 16.852/D 105.588/D	
RELATÓRIO DE VISTORIA: 184/2011		DATA: 21/06/2011

Este Parecer visa subsidiar o

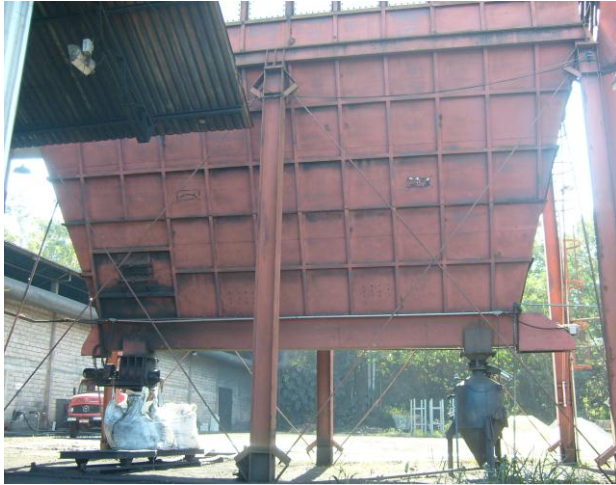
Foto 03. Filtro de mangas da descarga de carvão

O galpão de descarga de carvão vegetal possui portões e capela que aspira toda a emissão gerada para um sistema de mitigação (filtro de mangas).

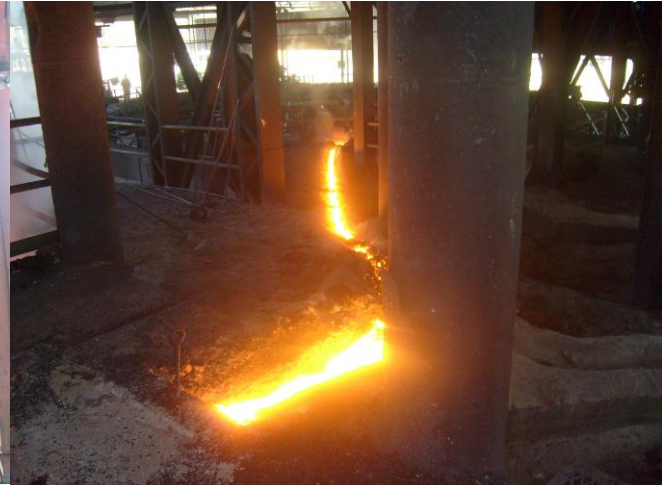
Foto 04. Ferro gusa
