PARECER ÚNICO N.º 0065836/2021

INDEXADO AO PROCESSO: Licenciamento Ambiental	PA COPAM: 00182/1987/103/2017	SITUAÇÃO: Sugestão pelo Deferimento
FASE DO LICENCIAMENTO: Licença de Instalação Corretiva concomitante com Licença de Operação (LIC+LO)	VALIDADE DA LICENÇA: 10 anos

EMPREENDEDOR: Vale S.A.	CNPJ: 33.592.510/0412-68
EMPREENDIMENTO: Vale S.A. – Complexo Mariana – Mina de Alegria	CNPJ: 33.592.510/0412-68
MUNICÍPIO(S): Mariana e Ouro Preto	ZONA: Rural

CÓDIGO: A-05-04-5	ATIVIDADE OBJETO DO LICENCIAMENTO (DN COPAM 217/17): Pilhas de rejeito/estéril	CLASSE: 6
--------------------------	---	------------------

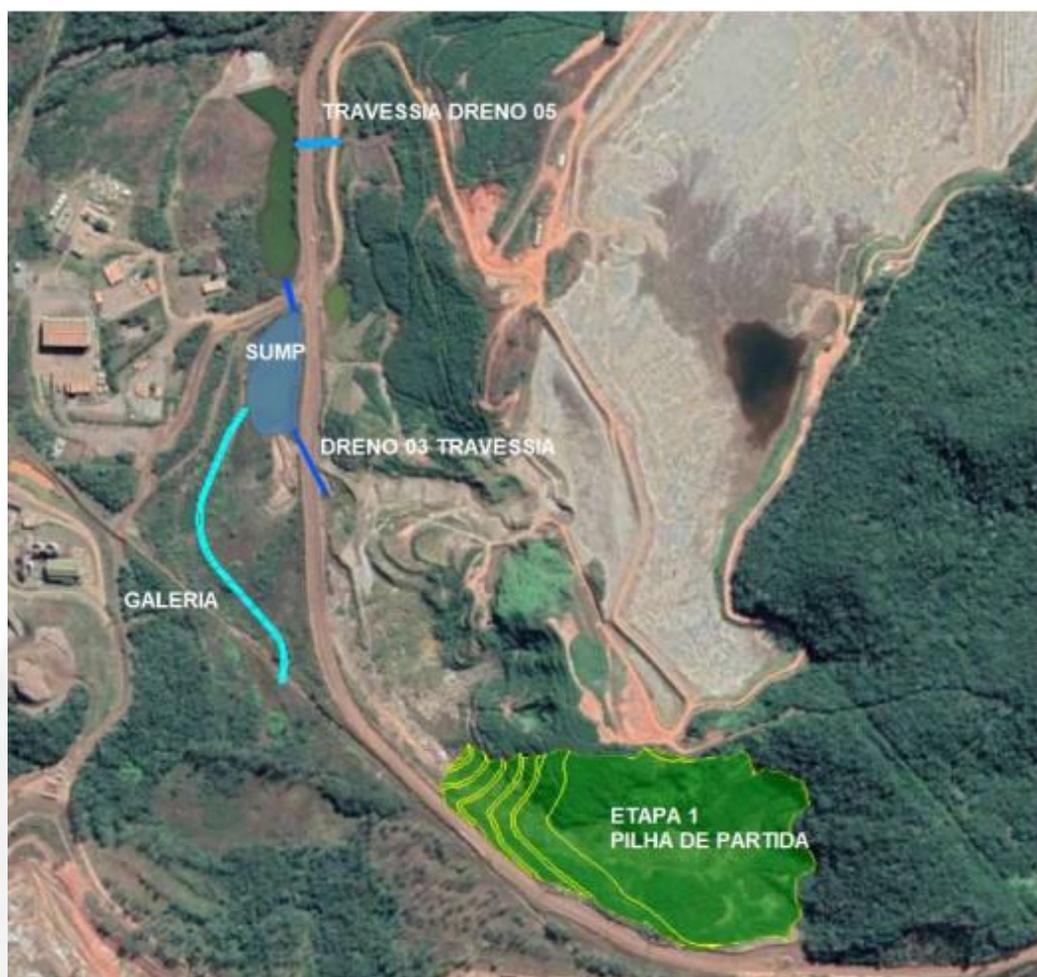
Figura 2.2.3: Etapa 01 – região de início de disposição de estéril

A etapa 1 de operação da pilha (pilha de partida) foi parcializada de forma que se buscou um local com menor interferência com a estrutura da barragem Campo Grande. A pilha de partida localiza-se (Figura 1) em um vale adjacente à barragem e espera-se pouca ou nenhuma influência da operação de disposição de estéril na estrutura de Campo Grande. Nota-se que não apresenta interferência direta com a barragem Campo Grande estando distante a cerca de 100 metros da mesma no ponto mais extremo do dique.

A Figura 2.2.3 extraída da primeira NT ilustra a etapa 01.

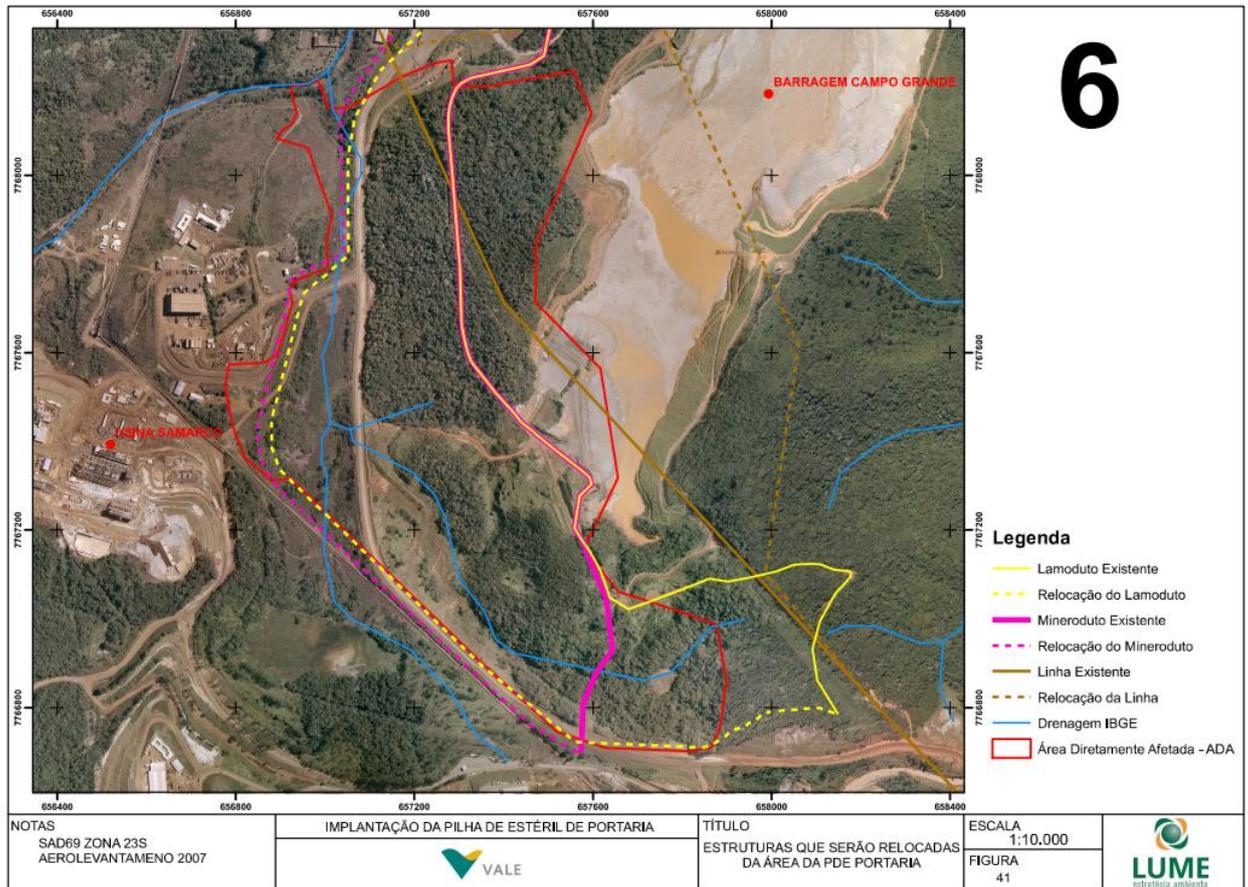
Figura 2.2.4: Estruturas que estavam na área da PDE

A área de operação da PDE era cortada por uma linha de transmissão de energia da CEMIG, por linhas de distribuição de energia, por um mineroduto e rejeitoduto (Figura 2.2.4).

Devido ao rompimento da barragem de Fundão, não será mais necessária a relocação do rejeitoduto e mineroduto, conforme previsto anteriormente.

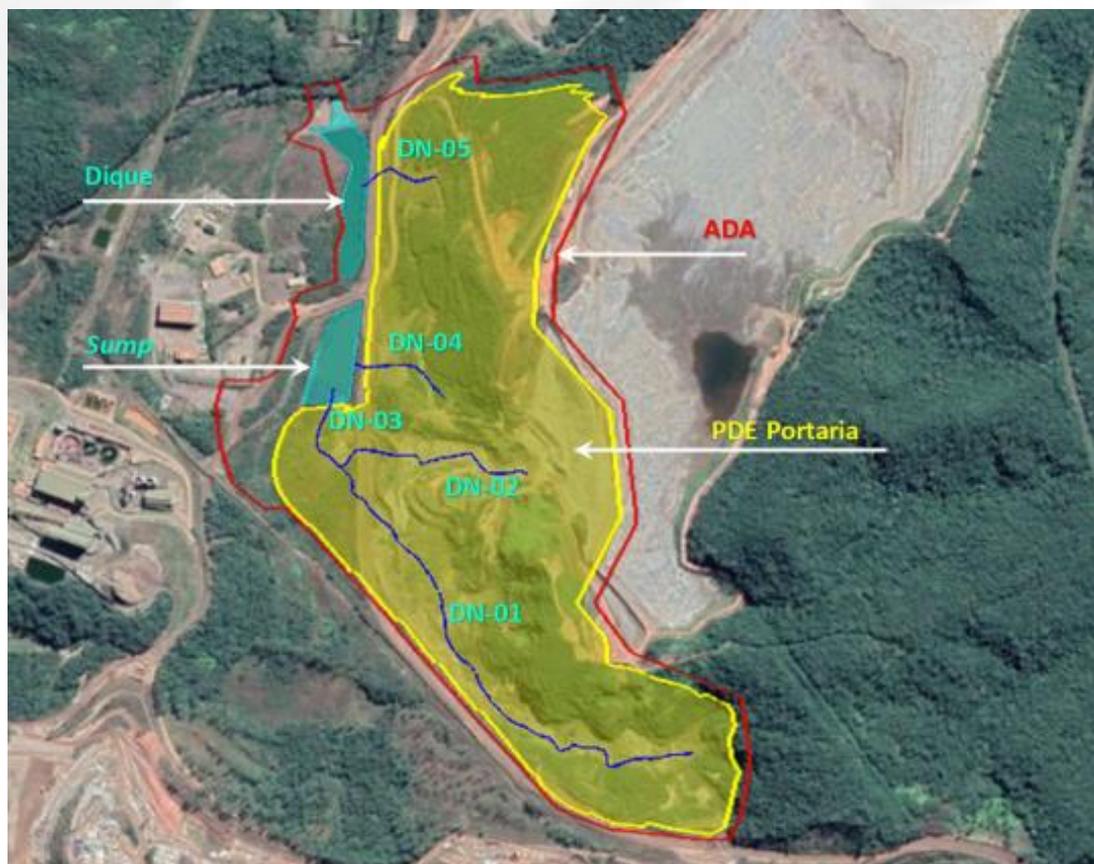
Figura 3.2.1: Estruturas de Drenagem da PDE Portaria

Para a implantação da PDE Portaria, foi necessária intervenção em recursos hídricos, canalização dos cursos d'água para proteção das nascentes situadas na ADA, instalação de drenos de fundo, constituídos de materiais granulares, para evitar a saturação da PDE, de modo a direcionar as águas de percolação e de surgência pela fundação.

O projeto prevê duas estruturas de controle de sedimentos já instalados: um dique construído com enrocamento e um sump (bacia escavada no solo), situado a montante do dique. O projeto contemplou a instalação de 05 drenos filtrantes, sendo que no talvegue principal da pilha foi implantado o DN-01, que encontra com o DN-02, que capta as águas da drenagem interna do dique do reservatório da barragem Campo Grande. O DN-03 será formado a partir do encontro dos drenos DN-01 e DN-02 e juntamente com o DN-04 iria conduzir as águas para o *sump*. No entanto, conforme informado no projeto de drenagem apresentado, após avaliação posterior, a equipe da Wlam (2017) concluiu que não será necessária a instalação Dreno 04, devido à inexistência de nascente na região (ver projeto de drenagem). O dreno DN-05 irá desaguar no dique. Foi realizada a instalação dos drenos e a cobertura com estéril para proteger as estruturas implantadas. As estruturas supracitadas estão ilustradas na Figura 3.2.1.

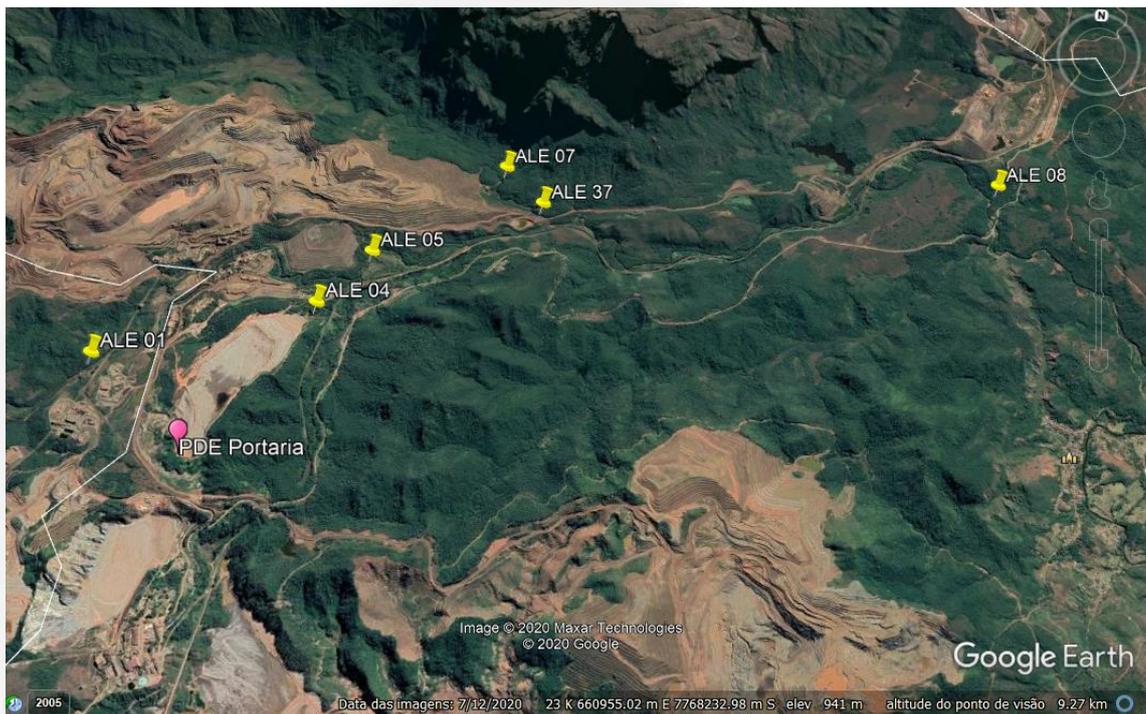
Figura 9.1: Pontos de Monitoramento de Qualidade da Água

A Figura 9.1 ilustra a localização dos pontos de monitoramento de qualidade da água com relação à PDE Portaria

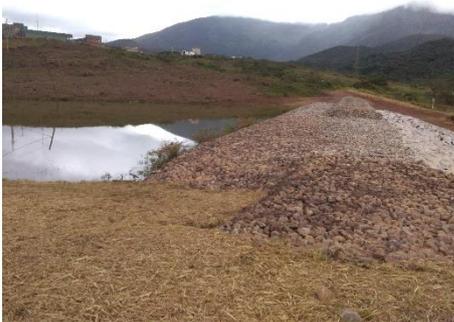
Foto 3. Dique de Contenção de Sedimentos
