PARECER ÚNICO Nº 0262223/2014

INDEXADO AO PROCESSO: Licenciamento Ambiental	PA COPAM: 01009/2003/006/2014	SITUAÇÃO: Sugestão pelo Indeferimento
FASE DO LICENCIAMENTO: Revalidação de Licença de Operação		VALIDADE DA LICENÇA:

CÓDIGO: E-02-01-1	ATIVIDADE OBJETO DO LICENCIAMENTO (DN COPAM 74/04): Barragem de Geração de Energia – Hidrelétrica	CLASSE 3
--------------------------	--	--------------------

O presente parecer refere-se à solicitação de Revalidação da Licença de Operação, nº 009/2008, da Pequena Central Hidrelétrica (PCH) Divinópolis, pela empresa Plural Ltda., localizada no zoneamento urbano no município de Divinópolis/MG.

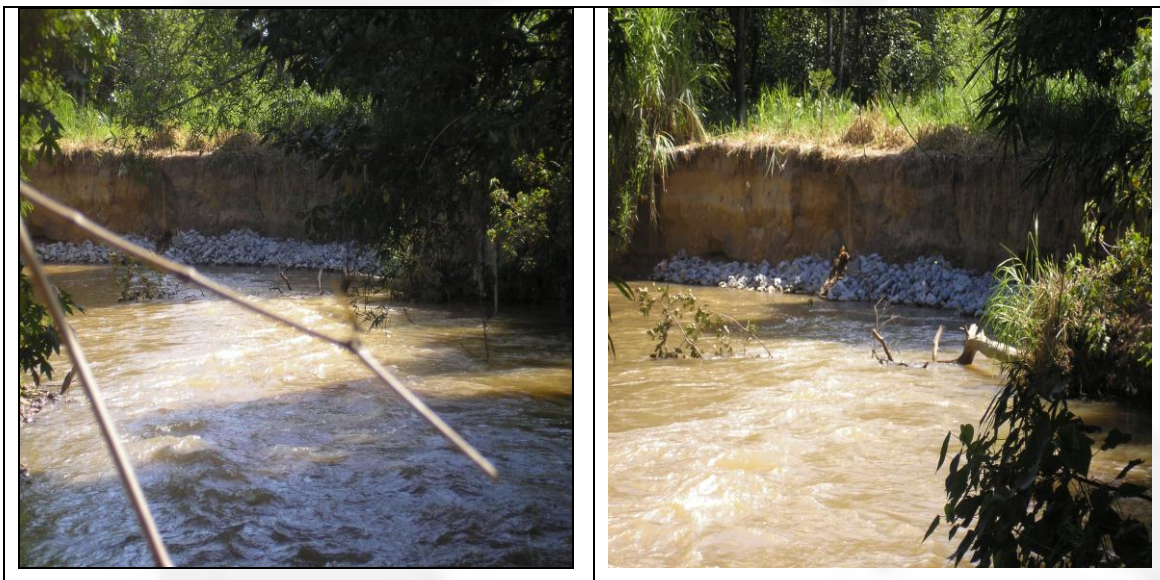
Em vistoria realizada em 23/11/2009, relatório de vistoria 308/2009, ao empreendimento e canal de fuga, constatou-se que no canal de fuga, aproximadamente 50,0 metros a jusante da casa de força,

Portanto, a obra executada no local não foi prevista nos estudos apresentados, e o que se observava era que a vazão turbinada estava causando degradação em parte do canal de adução.

As fotos abaixo ilustra o trecho do canal de fuga onde ocorreu a erosão da margem direita do canal e as pedras de mão depositadas pela empresa na época.
