**GOVERNO DO ESTADO DE MINAS GERAIS****Fundação Estadual do Meio Ambiente****Unidade Regional de Regularização Ambiental Zona da Mata - Coordenação de Análise Técnica****Parecer nº 53/FEAM/URA ZM - CAT/2023****PROCESSO Nº 2090.01.0006683/2023-47**

PARECER ÚNICO nº 53/FEAM/URA ZM - CAT/2023		
ADENDO AO PARECER ÚNICO Nº 0321451/2018 (SIAM)		
INDEXADO AO PROCESSO: Licenciamento Ambiental	PA COPAM: 00071/1979/051/2014	SITUAÇÃO: Deferida
PROCESSO EM ANÁLISE: Autorização para Intervenção Ambiental	PA COPAM: 4651/2018	SITUAÇÃO: Sugestão pelo Deferimento
FASE DO LICENCIAMENTO:	Licença de Operação Corretiva

EMPREENDEDOR: Cimento Tupi S.A - Em Recuperação Judicial	CNPJ: 33.039.223/0006-26		
EMPREENDIMENTO: Cimento Tupi S.A - Em Recuperação Judicial	CNPJ: 33.039.223/0006-26		
MUNICÍPIOS: Carandaí	ZONA: Rural		
COORDENADAS GEOGRÁFICAS (DATUM): SAD 69	LAT/Y 20° 54' 2" S LONG/X 43° 49' 9" W		
LOCALIZADO EM UNIDADE DE CONSERVAÇÃO:			
<input type="checkbox"/> INTEGRAL	<input type="checkbox"/> ZONA DE AMORTECIMENTO	<input type="checkbox"/> USO SUSTENTÁVEL	<input checked="" type="checkbox"/> NÃO
BACIA FEDERAL: Rio Grande	BACIA ESTADUAL: Rio das Mortes		
UPGH PS2: GD2	SUB-BACIA: Córrego Vargem da P

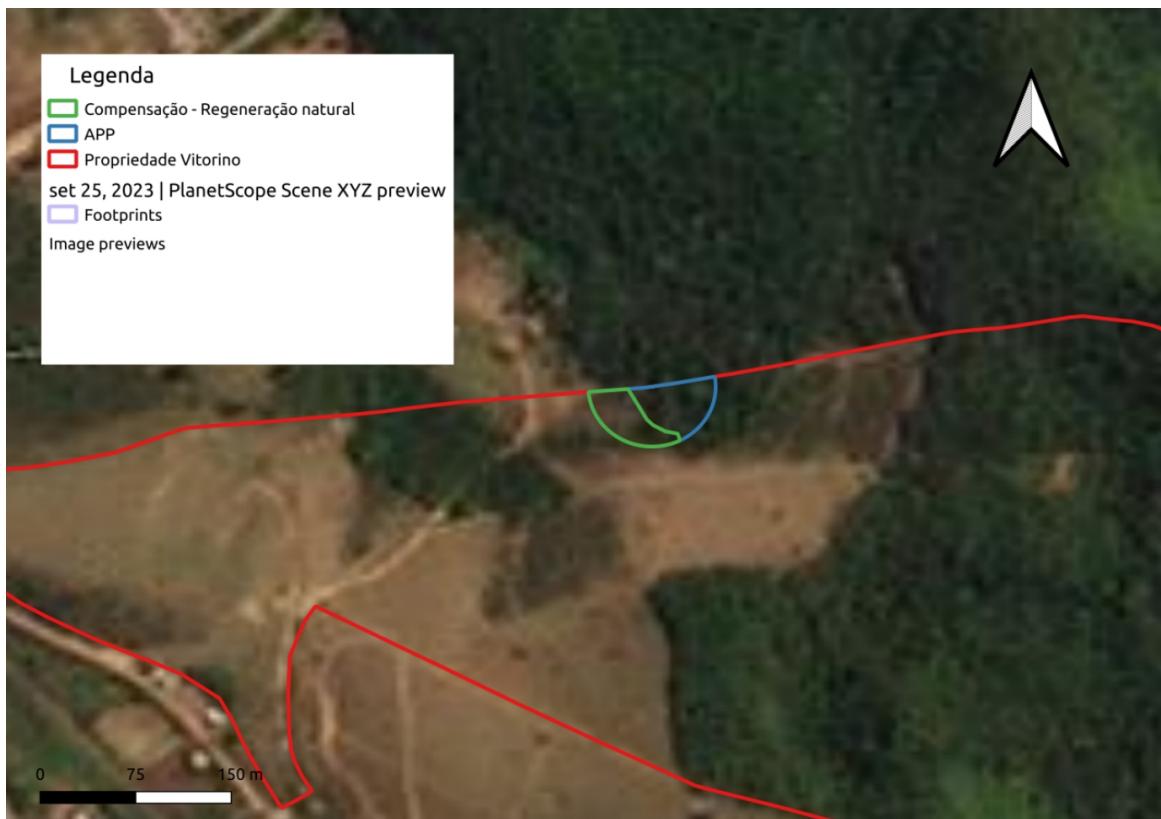
Imagem 02: Imagem de satélite de 25/09/2023 da área proposta para compensação para regeneração natural. Fonte da imagem: RedeMAIS e direitos autorais: 2020 Planet Labs Inc.

Desta forma, é proposta a recuperação por meio do estímulo à regeneração natural de uma APP de nascente (0,1788 ha) no imóvel Fazenda Vitorino e a revegetação na faixa de APP na cabeceira do córrego Pedra do Sino (0,3229 ha).

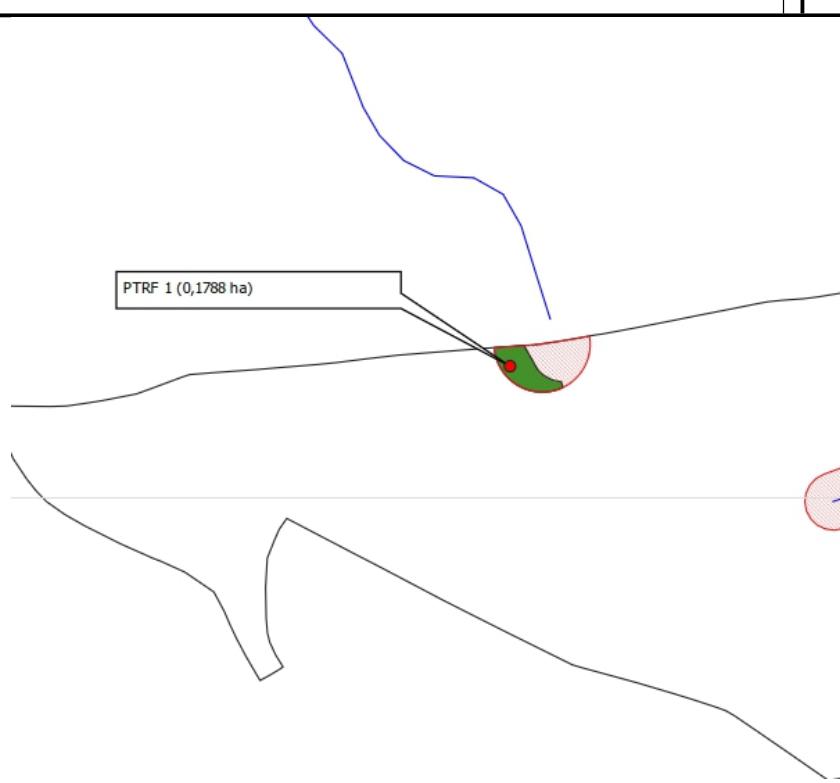
Imagem 03: Área proposta para compensação para regeneração natural. Fonte da imagem: Parte da Planta apresentada.

Nas áreas de compensação deverá ser impedido o acesso de bovinos, caprinos e equídeos, evitando assim, o pisoteio no local, instalando para tal, uma cerca com arames farpados com no mínimo 4 (quatro) fios, sendo os moirões distanciados uns dos outros com distância não superior a 3 (três) metros.

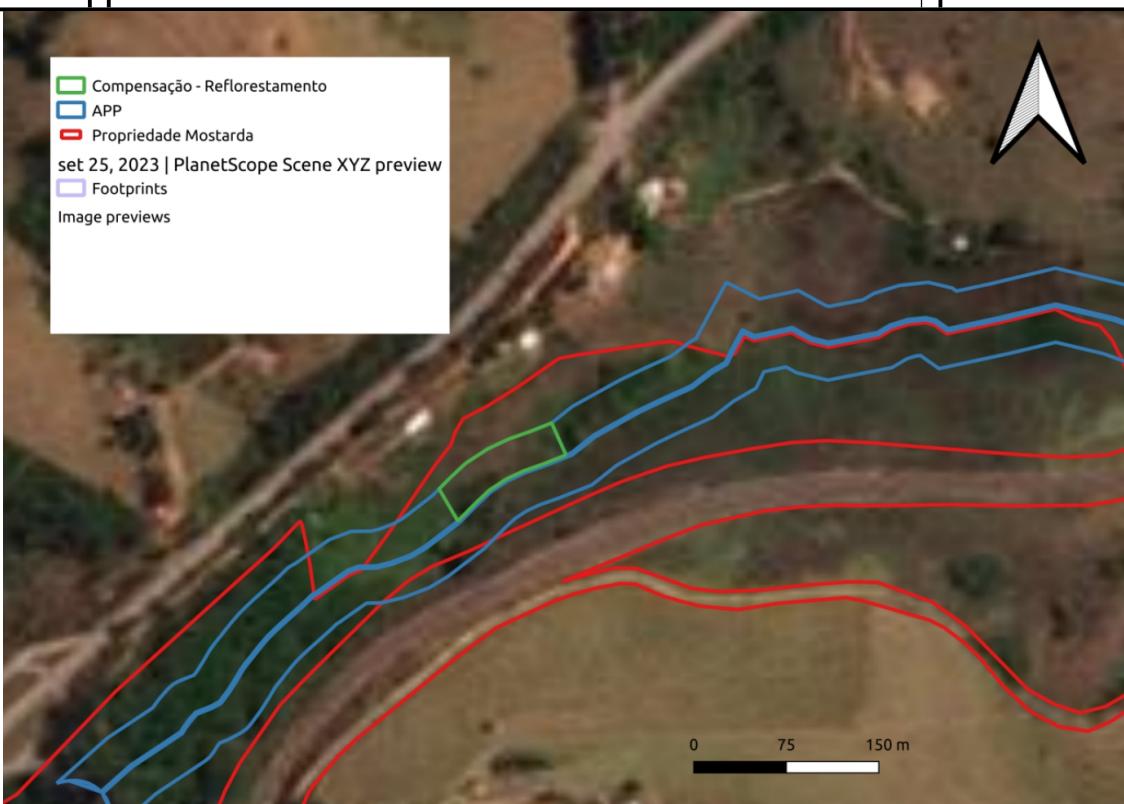
Imagen 04: Imagem de satélite de 25/09/2023 da área proposta para compensação por reflorestamento. Fonte da imagem: RedeMAIS e :direitos_autoriais: 2020 Planet Labs Inc.

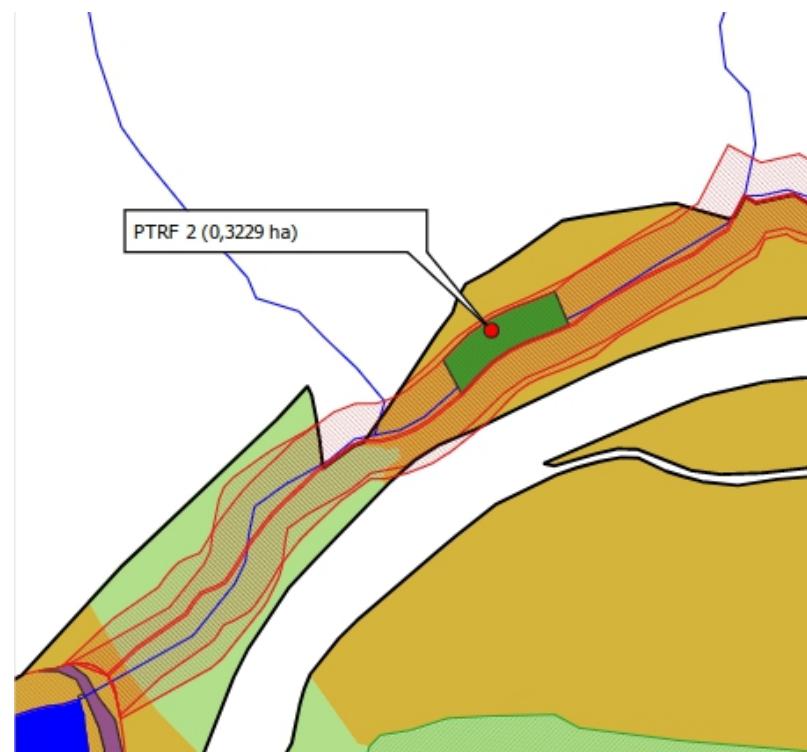
Imagen 05: Área proposta para compensação por reflorestamento. Fonte da imagem: Parte da Planta apresentada.
