PARECER ÚNICO Nº 0409616/2019 (SIAM)

INDEXADO AO PROCESSO: Licenciamento Ambiental	PA COPAM: 02796/2011/005/2019	SITUAÇÃO: Sugestão pelo Deferimento
FASE DO LICENCIAMENTO: Renovação de Licença de Operação		VALIDADE DA LICENÇA: 10 anos

Relatório Fotográfico do MACEDO E SOUZA LTDA

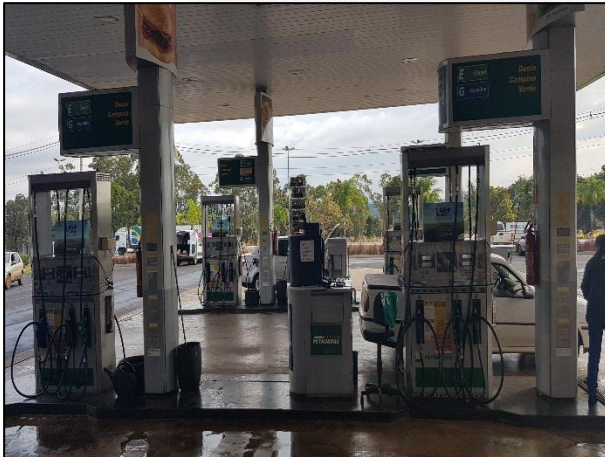
Figura 1: Pista de abastecimento de veículos de pequeno porte.

- 1) Os efluentes citados são interceptados pela pista impermeabilizada em concreto, para depois serem coletados por canaletas que direcionam os mesmos para as caixas separadores de água e óleo (Caixas SÃO). Importante frisar que existem duas caixas SAO, uma para cada pista de abastecimento (CSAO DIESEL e CSAO PGE). Após passar pelas caixas SAO, o efluente segue para rede pública da COPASA, a qual emitiu autorização para lançamento e tratamento do efluente. O empreendedor deverá monitorar constantemente o estado de impermeabilização das pistas de abastecimento, canaletas e caixas de passagem;

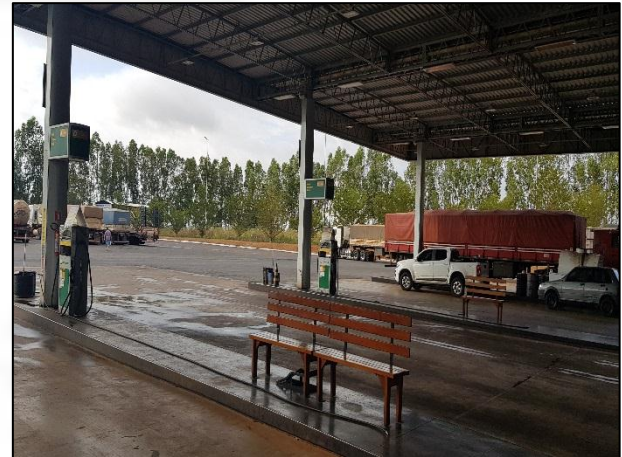
Figura 2: Pista de abastecimento de caminhões.

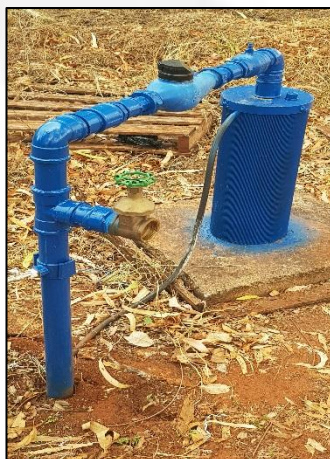
Figura 3: Poço tubular com hidrômetro.

A água utilizada no empreendimento para consumo humano, lavagem de veículos e paisagismo é provida por meio de captação por meio de poço tubular já existente, outorgada por meio da Portaria nº 2056/2017, com captação de 7,9 m³/h de águas públicas, durante 10 horas e 30 minutos por dia, e 12 meses ao ano. Insta frisar que não existe lavador de veículos no empreendimento, sendo a lavagem citada mais voltada para limpeza de vidros dos automóveis. Foi informado que o consumo médio por mês é de 1940,74 m³/mês e existe sistema de cloração para tratamento da água. A referida Portaria é válida até 09/10/2019 e o empreendedor já entrou com processo de renovação por meio do Processo nº 41406/2019.

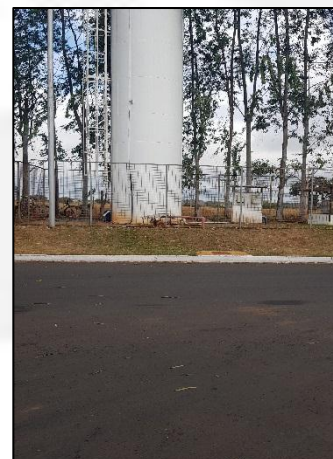
Figura 4: Caixa d'água e horímetro do poço tubular.

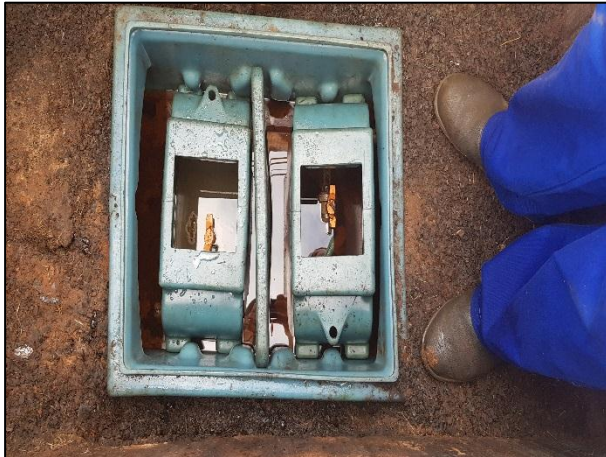
Para a Caixa Separadora de Água e Óleo (CSAO) da pista de abastecimento de gasolina e etanol (PGE) tem-se que: em 2016, nos meses de fevereiro, março e setembro, os valores de eficiência de remoção de DBO e DQO encontraram-se abaixo do mínimo estabelecido pela legislação (DN COPAM-CERH nº 01/2008); em 2016 os valores de eficiência média anual de remoção de DBO e DQO encontraram-se abaixo do mínimo estabelecido pela legislação (DN COPAM-CERH nº 01/08). Para a CSAO da pista de abastecimento de diesel (DIESEL) tem-se que: em março/2016 os valores de eficiência de remoção de DBO e DQO encontraram-se abaixo do mínimo estabelecido pela legislação (DN COPAM-CERH nº 01/08); referente a setembro/2016 foi apresentada apenas análise do efluente na saída desta CSAO, estando os valores de DBO e DQO acima do estabelecido na legislação (DN COPAM-CERH nº 01/08); em 2016 os valores de eficiência média anual de remoção de DBO e DQO encontraram-se abaixo do mínimo estabelecido pela legislação (DN COPAM-CERH nº 01/08).

Para a CSAO da PGE tem-se que: em setembro/2017, o valor de eficiência de remoção de DBO encontrou-se abaixo do mínimo estabelecido pela legislação (DN COPAM-CERH nº 01/08); em dezembro/2016, março/2017 e junho/2017, os valores de eficiência de remoção de DBO e DQO encontraram-se abaixo do mínimo estabelecido pela legislação (DN COPAM-CERH nº 01/08); no período analisado (dezembro/2016 a setembro/2017) os valores de eficiência média anual de remoção de DBO e DQO encontraram-se abaixo do mínimo estabelecido pela legislação (DN COPAM-CERH nº 01/08); em março/2017 o valor de "óleos e graxas" encontrou-se acima do limite estabelecido pela legislação (DN COPAM-CERH nº 01/08). Para a CSAO DIESEL tem-se que: em setembro/2017 os valores de eficiência de remoção de DBO e DQO encontraram-se abaixo do mínimo estabelecido pela legislação (DN COPAM-CERH nº 01/08); no período analisado (dezembro/2016 a setembro/2017) os valores de eficiência média anual de remoção de DBO e DQO encontraram-se abaixo do mínimo estabelecido pela legislação (DN COPAM-CERH nº 01/08); em março/2017 o valor de "óleos e graxas" encontrou-se acima do limite estabelecido pela legislação (DN COPAM-CERH nº 01/08); em julho/2017 o valor de "sólidos suspensos" encontrou-se acima do limite estabelecido pela legislação (DN COPAM-CERH nº 01/08).

Para a CSAO da PGE tem-se que: em dezembro/2017, março/2018, julho/2018 e setembro/2018, os valores de eficiência de remoção de DBO e DQO encontraram-se abaixo do mínimo estabelecido pela legislação (DN COPAM-CERH nº 01/08); no período analisado (dezembro/2017 a setembro/2018) os valores de eficiência média anual de remoção de DBO e DQO encontraram-se abaixo do mínimo estabelecido pela legislação (DN COPAM-CERH nº 01/08). Para a CSAO DIESEL tem-se que: em dezembro/2017 os valores de eficiência de remoção de DBO e DQO encontraram-se abaixo do mínimo estabelecido pela legislação (DN COPAM-CERH nº 01/08); no período analisado (dezembro/2017 a setembro/2018) os valores de eficiência média anual de remoção de DBO e DQO encontraram-se abaixo do mínimo estabelecido pela legislação (DN COPAM-CERH nº 01/08); em setembro/2018 o valor de "pH" encontrou-se acima do limite estabelecido pela legislação (DN COPAM-CERH nº 01/08).

Figura 5: CSAO PGE.

1-4) O empreendedor deve manter monitoramento da eficiência de tratamento das caixas SAO, conforme condicionante deste Parecer.

Foram analisados laudos de análise do efluente, tanto na entrada quanto na saída das Caixas Separadoras de Água e Óleo, que demonstraram parâmetros fora dos limites estabelecidos para lançamento pela Deliberação Normativa Conjunta COPAM/CERH-MG n.º 01/2008, como descrito anteriormente. Importa destacar que apesar da extrapolação do estabelecido na referida Deliberação, tem-se que os efluentes são direcionados para rede de coleta pública da COPASA, a qual emitiu autorização de lançamento e tratamento dos efluentes do empreendimento. Portanto, tem-se que o tratamento do efluente está sob responsabilidade da referenciada Estação de Tratamento de Esgotos da COPASA, antes que ocorra o lançamento em curso d'água.

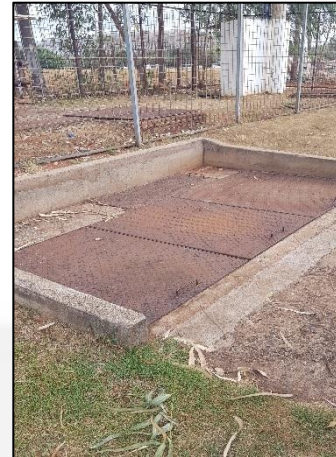
Figura 6: CSAO DIESEL.

- 3) Os efluentes que podem ser originados por vazamentos nas atividades de troca de óleo são interceptados pela pista impermeabilizada em concreto, para depois serem coletados por canaletas que direcionam para a CSAO DIESEL;

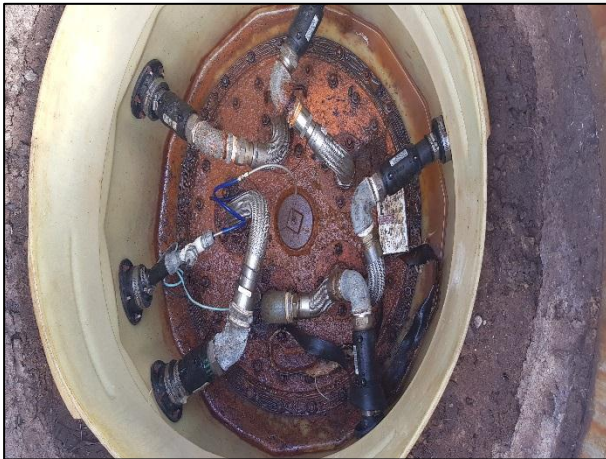
Figura 7: SUMP da boca de visita do tanque com monitoramento instalado.

- 2) Conforme previsto na norma técnica NBR 13.786/2014 o empreendimento possui sistema de monitoramento em todas as câmaras de contenção sob a unidade abastecedora (bombas), interligação e unidade filtrante (filtro de diesel), nos tanques e nas bocas de visita dos tanques. Possui também sistema de descarga selada e válvula antitransbordamento. Foi apresentado teste de estanqueidade do sistema de abastecimento instalado como condicionante da Licença de Operação;

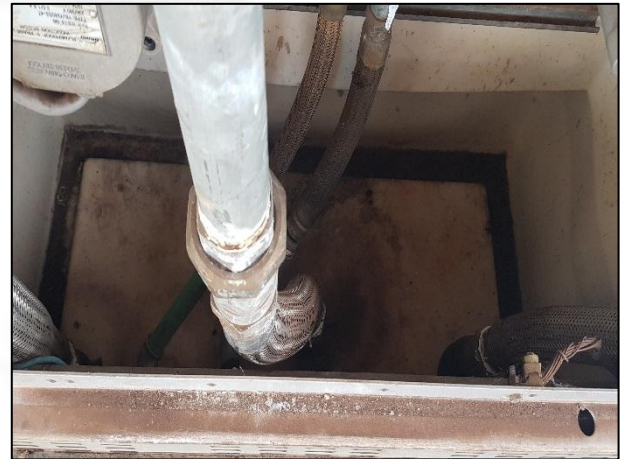
Figura 8: SUMP da bomba de abastecimento com monitoramento instalado.

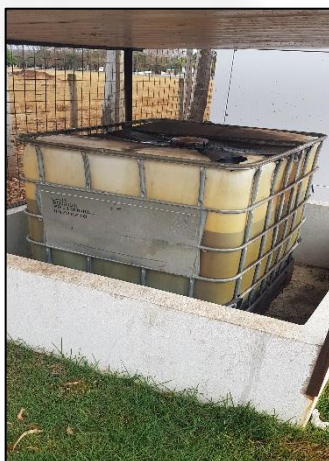
- 4) No local onde se encontra o gerador de energia elétrica movido a óleo diesel existe um tanque anexo com capacidade de armazenamento de 1 m³ de óleo diesel. O local é coberto e o tanque se encontra no interior de uma bacia de contenção de vazamentos. Os vazamentos que porventura

Figura 9: Tanque de diesel do gerador, com bacia de contenção.

venham a ocorrer são direcionados para a CSAO DIESEL por meio de tubo extravasor (“ladrão”). O empreendedor deverá instalar registro hidráulico na tubulação citada;

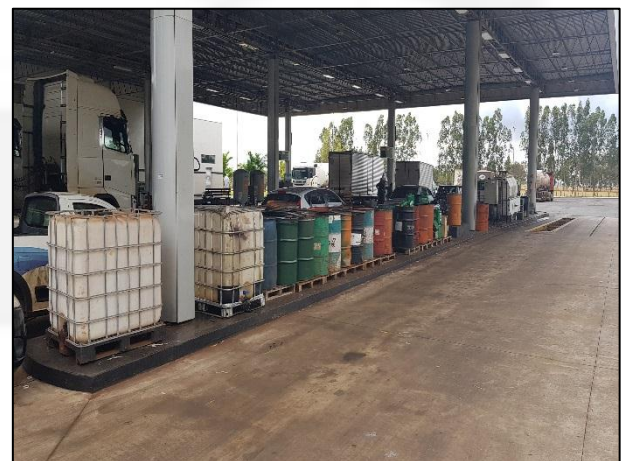
Figura 10: Armazenamento resíduos classe 1 e local de troca de óleo ao fundo.

1) Os resíduos oleosos retidos no sistema de segregação de água e óleo, bem como areia e lodo contaminados por óleo e/ou graxa, e os demais resíduos contaminados são armazenados em local coberto com piso impermeabilizado, acondicionados em tambores metálicos, até serem encaminhados às empresas especializadas, tais como Petrolub, Resolution e Programa Jogue Limpo.
