PARCER ÚNICO Nº 09/2014		PARECER ÚNICO Nº 1214250/2014 (SIAM)	
INDEXADO AO PROCESSO: Licenciamento Ambiental	PA COPAM: 21721/2005/002/2009	SITUAÇÃO: Sugestão pelo Indeferimento	
FASE DO LICENCIAMENTO: Licença de Operação Corretiva – LOC		VALIDADE DA LICENÇA: -

EMPREENDEDOR: Casa Genésio Tolentino Ltda	CNPJ: 20.557.393/0001-46	
EMPREENDIMENTO: Casa Genésio Tolentino Ltda/ Fazenda Sementes Tolentino Quatro	CNPJ: 20..557.393/0007-31	
MUNICÍPIO(S): Januária-MG	ZONA: Rural	
COORDENADAS GEOGRÁFICA (DATUM): LAT/Y 8261279 LONG/X 540149		
LOCALIZADO EM UNIDADE DE CONSERVAÇÃO: <input checked="" type="checkbox"/> INTEGRAL <input type="checkbox"/> ZONA DE AMORTECIMENTO <input checked="" type="checkbox"/> USO SUSTENTÁVEL <input type="checkbox"/> NÃO		
NOME: APA DO RIO PANDEIROS E REFUGIO ESTADUAL DE VIDA SILVESTRE DO RIO PANDEIROS		
BACIA FEDERAL: Rio São Francisco	BACIA ESTADUAL: Rio do Pandeiros	
UPGRH: --- - Região da Bacia do Rio São Francisco	SUB-BACIA: Rio Pandeiros	
CÓDIGO: G-01-03-1 G-02-10-0	ATIVIDADE OBJETO DO LICENCIAMENTO (DN COPAM 74/04): Culturas Anuais Irrigadas Milho, Feijão, Sorgo Bovino de Corte Extensivo	CLASSE 3 3
CONSULTORIA/RESPONSÁVEL TÉCNICO: Juvenal Mendes Oliveira –En

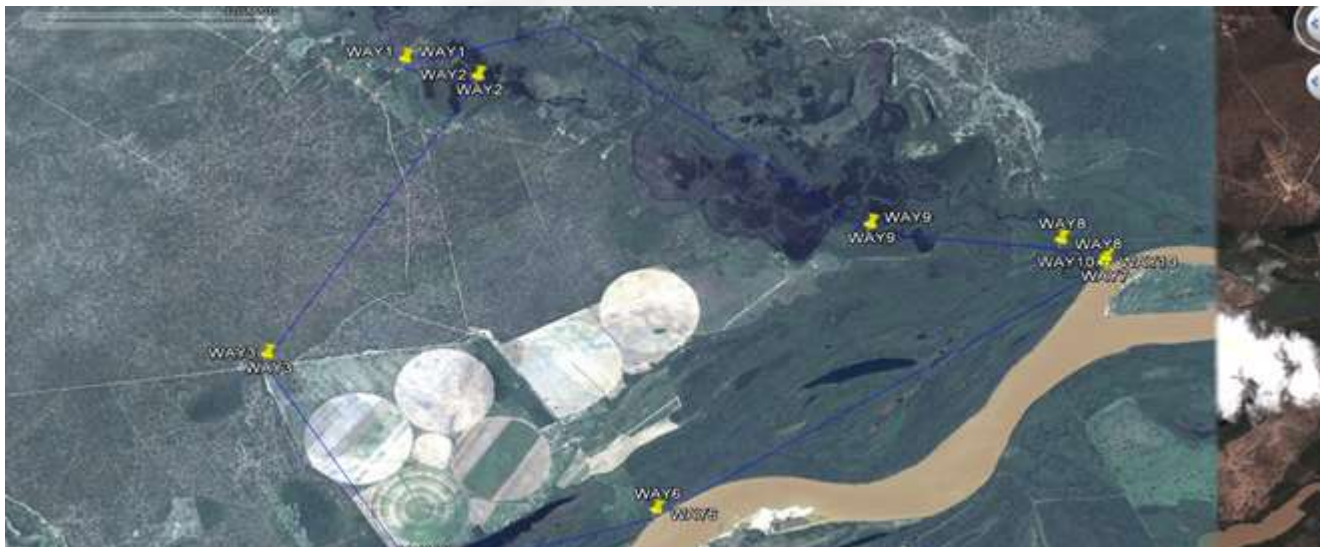
Vista da propriedade coordenadas x- 538.396 y- 8263499

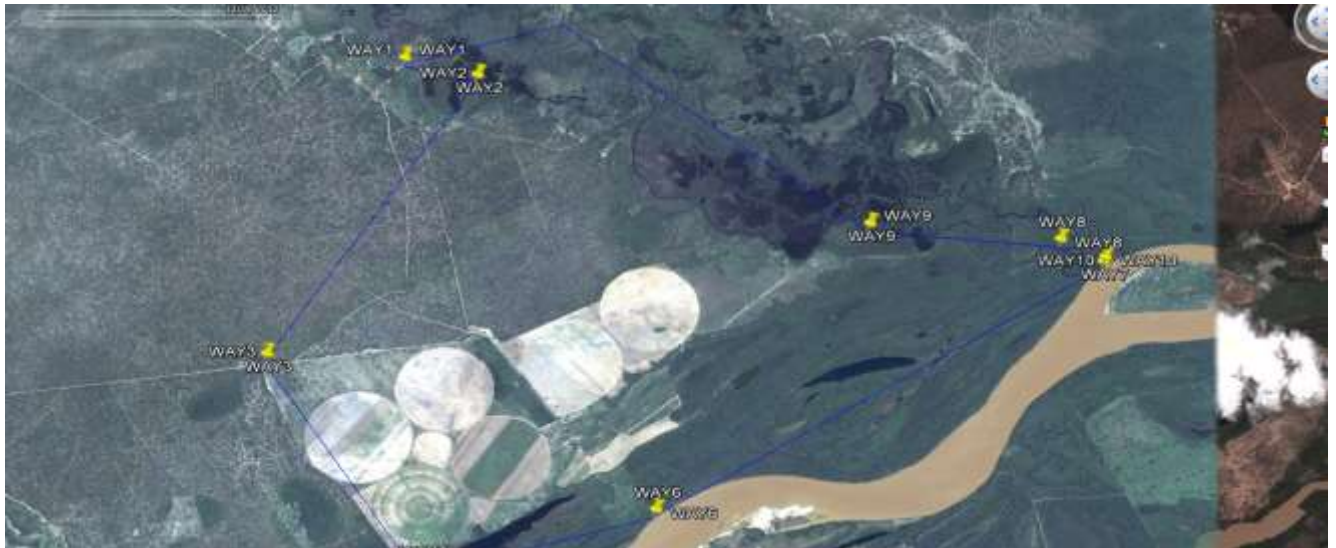
Vista da propriedade coordenadas x- 538.396 y- 8263499

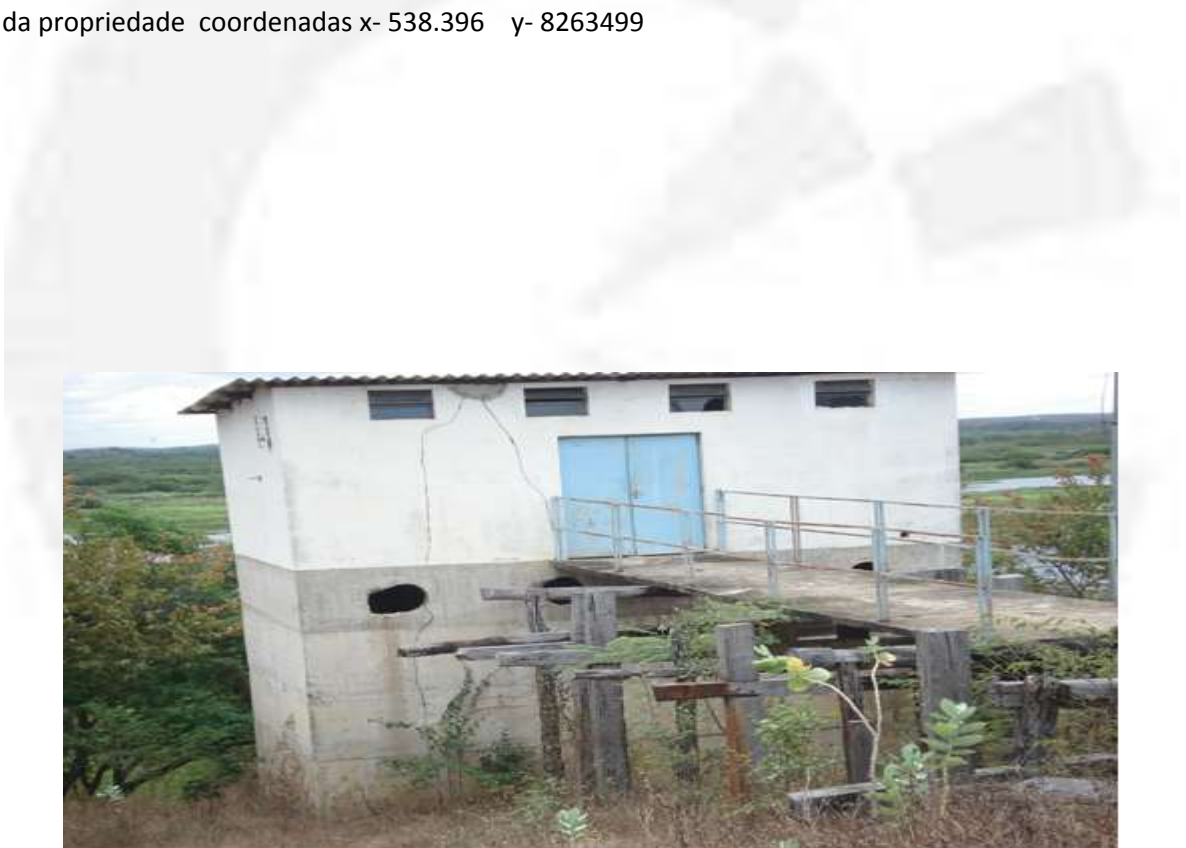
Bomba desativada de Captação de Água, Coordenadas x- 541748 ,y-8264339

O empreendimento possuía outorga no Rio Pandeiros para captar água com vazão liberada de 0,436 m³/s (436 l/s), Portaria nº 667/2000, publicada em 24/11/2000, no Diário Oficial. Como a outorga venceu em novembro de 2005 o empreendimento formalizou um novo processo em 15/05/2006 (processo de outorga nº 2585/2006) o qual foi indeferido pela Portaria nº 1238/2007 de 11/07/2007. A justificativa do indeferimento foi que a captação neste local poderia causar a perturbação de cardumes que aguardam momento propício para retornar ao rio São Francisco durante a Piracema.

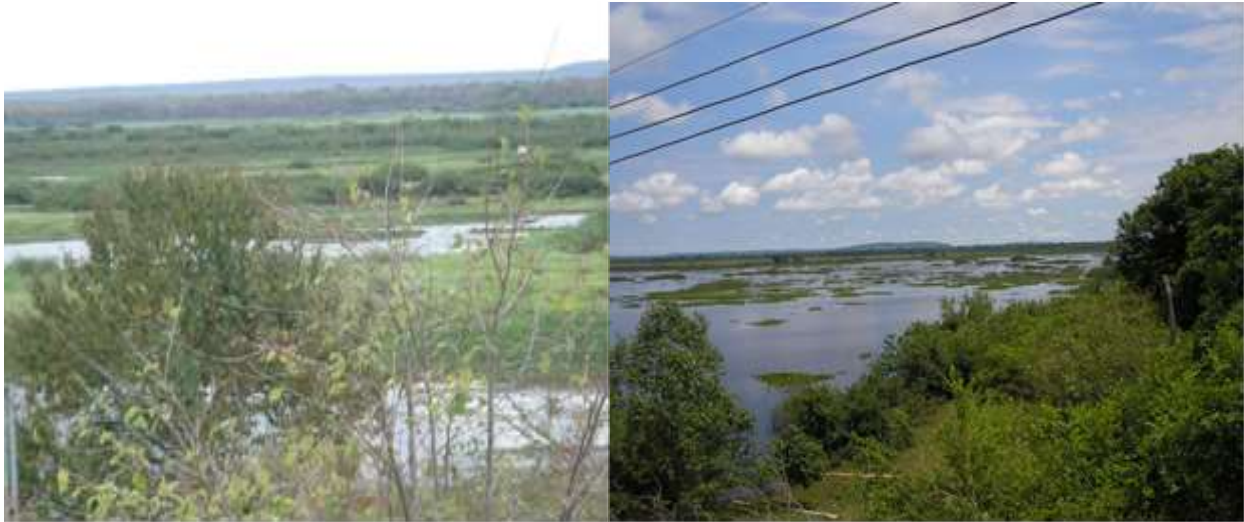
Vista da área de Pântano (Lagoa Verde), coordenadas x-538263 y-8265981

Outro fato que justifica o indeferimento desse processo é que o sistema de manutenção do Pântano de transferência natural de água, de um lago para outro e do rio para estes, pode prejudicar a oxigenação e o espaço para a ictiofauna, devido à captação de água utilizada pelo empreendimento. Conforme apresentado no projeto, esta captação funciona como uma drenagem, diminuindo a lâmina d água prejudicando a ictiofauna local.

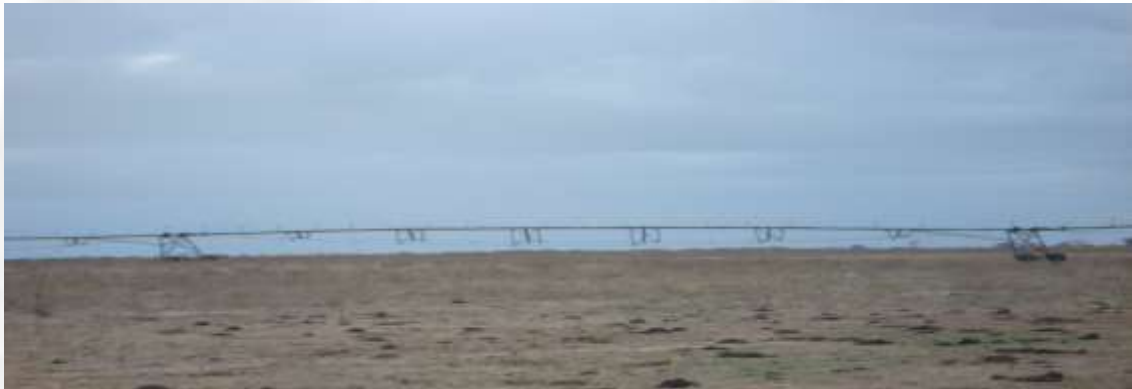
Área Irrigada x-540167, y-8263704

As áreas destinadas para implantação das culturas de milho, sorgo e feijão, estavam distribuídas em uma área total 462,000 ha, irrigadas por meio de pivô central. Para a produção eram utilizados diversos insumos, tais como: adubos, fungicidas, inseticidas, herbicidas.

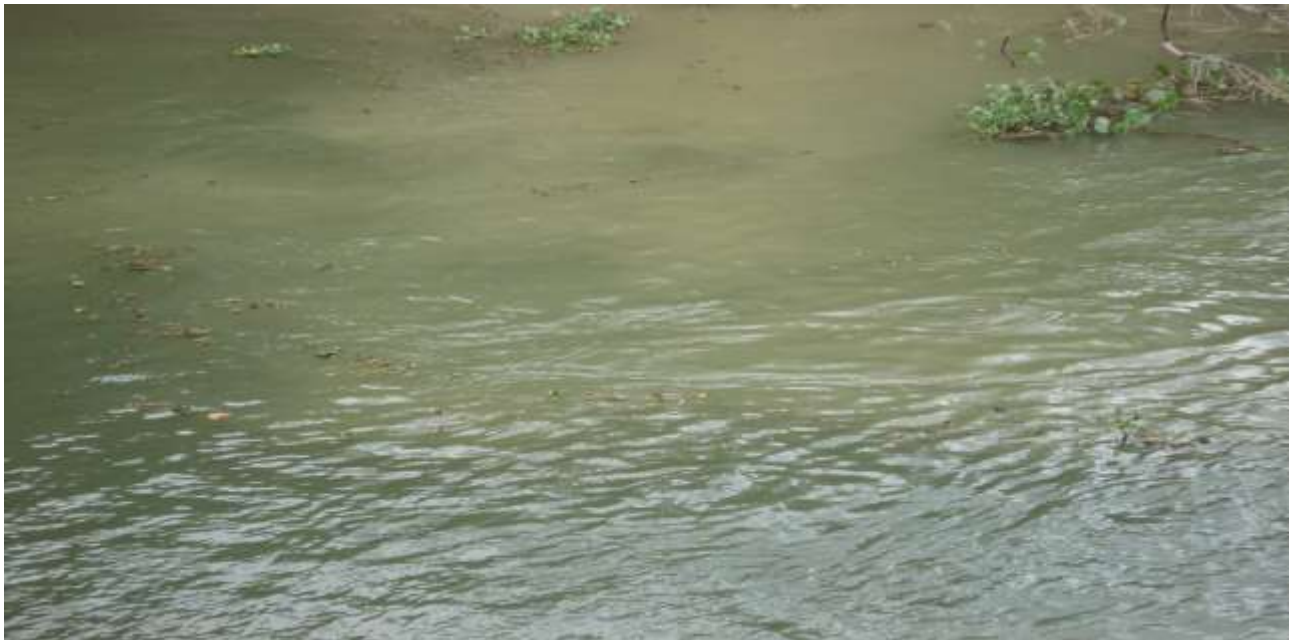
Foz do Rio Pandeiros com Rio São Francisco x- 544600 , y- 8264218

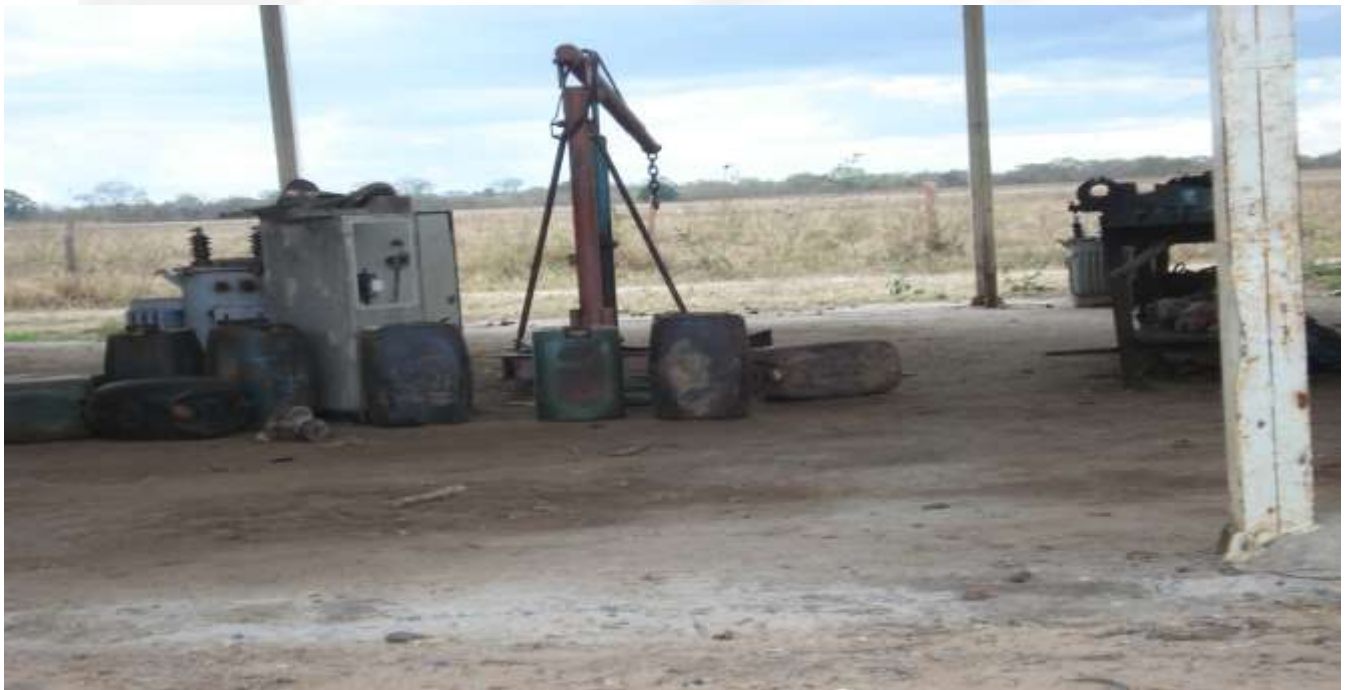
Oficina Mecânica.

Com relação aos efluentes provenientes da oficina e área de lavagem de máquinas, área de abastecimento de combustível, deveriam ser direcionados para caixa separadora de Água e Óleo-SAO.

Medidas Mitigadoras: O PCA recomenda a construção da bacia de contenção para proteção da bomba de abastecimento e construção da caixa SAO. Foi enviado o projeto técnico com ART.

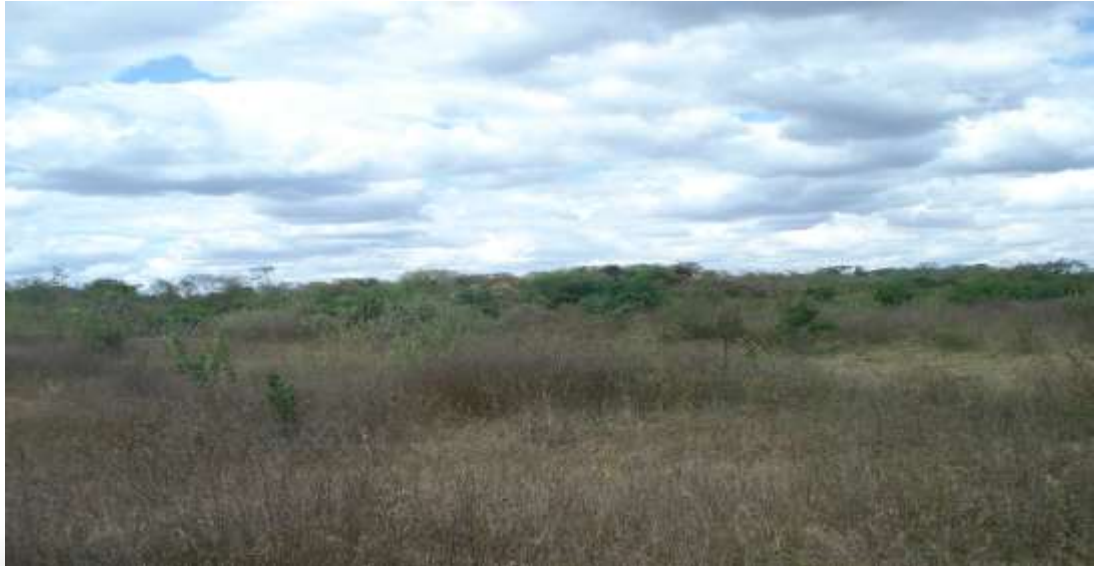
Reserva Legal ao fundo averbada

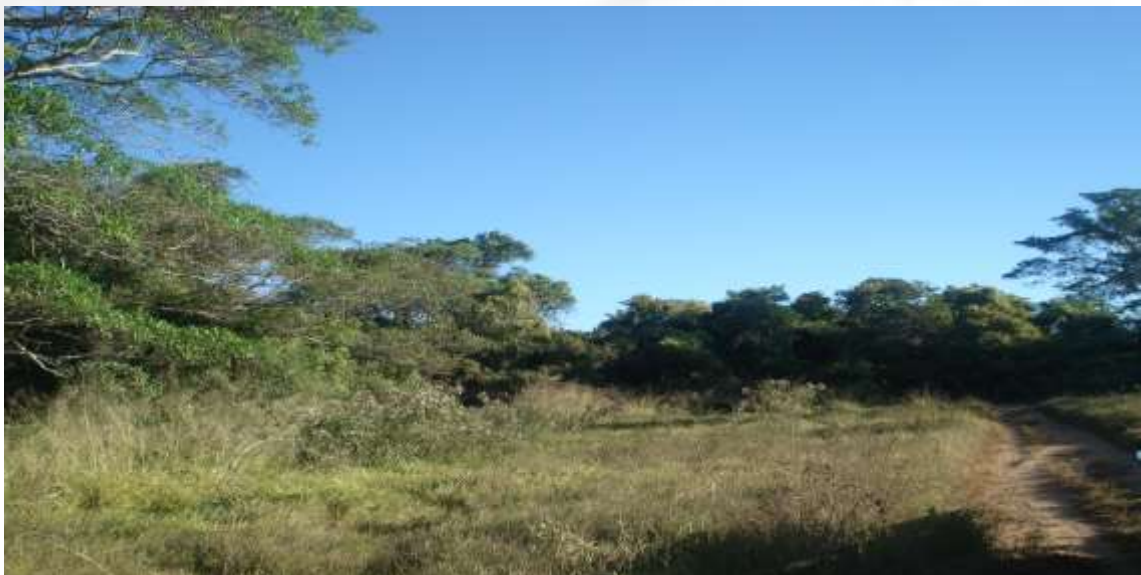
Vegetação Remanescente

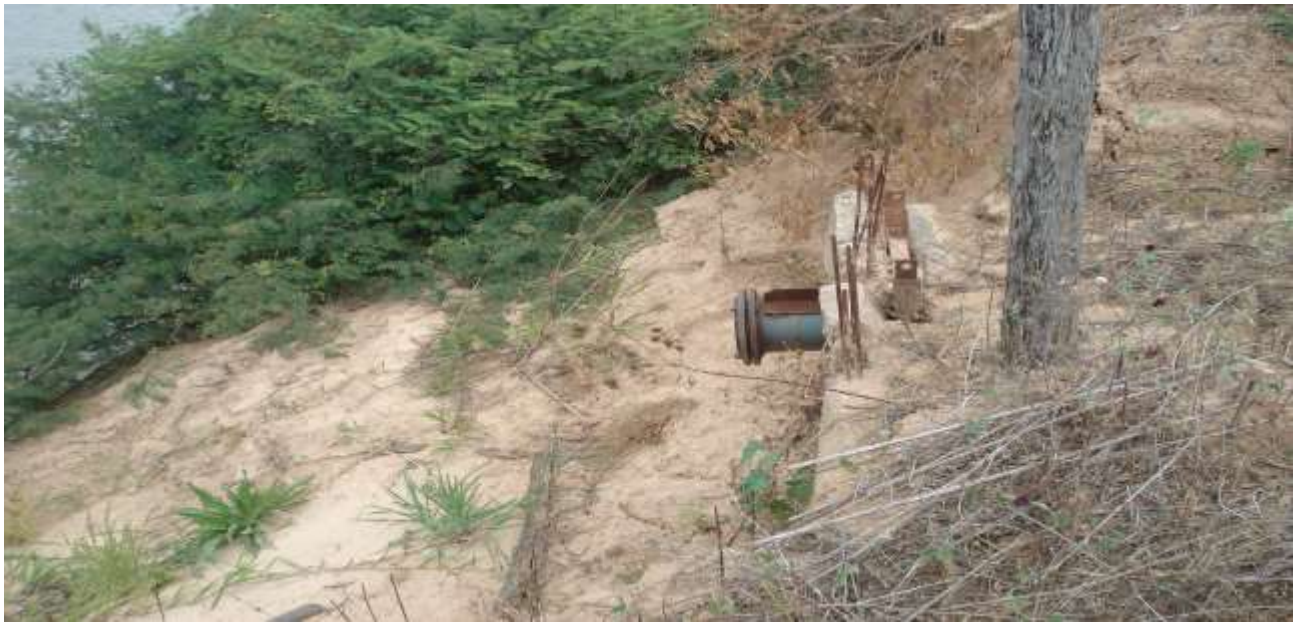
Ponto de captação no Rio São Francisco x- 540149 y- 8261282

A água utilizada pelos pivôs era proveniente de uma captação no Rio São Francisco outorgada pela ANA e transportada por meio de canais superficiais até as áreas irrigadas.
