PARECER ÚNICO Nº. 2137700/2013 (SIAM)

INDEXADO AO PROCESSO: Licenciamento Ambiental	PA COPAM: 04032/2005/003/2013	SITUAÇÃO: Deferimento
FASE DO LICENCIAMENTO: Licença de Operação Corretiva – LOC		VALIDADE DA LICENÇA: 06 anos

EMPREENDEDOR: Lindomar Abranches Rezende	CNPJ: 13.021.730/0001-10	
EMPREENDIMENTO: Lindomar Abranches Rezende	CNPJ: 13.021.730/0001-10	
MUNICÍPIO: Igaratinga	ZONA: Urbana	
COORDENADAS GEOGRÁFICA (DATUM): SAD 69 LAT/Y 7.793.235 LONG/X 531.067		
LOCALIZADO EM UNIDADE DE CONSERVAÇÃO: <input type="checkbox"/> INTEGRAL <input type="checkbox"/> ZONA DE AMORTECIMENTO <input type="checkbox"/> USO SUSTENTÁVEL <input checked="" type="checkbox"/> NÃO		
BACIA FEDERAL: Rio São Francisco	BACIA ESTADUAL: Rio Pará	
UPGRH: SF2	SUB-BACIA: Rio São João	
CÓDIGO: B-01-03-1	ATIVIDADE OBJETO DO LICENCIAMENTO (DN COPAM 74/04): Fabricação de telhas, tijolos e outros artigos de barro cozido exclusive de cerâmica.	CLASSE 1
F-05-15-0	Outras formas de tratamento ou de disposição de resíduos não listados ou não classificados.	3
CONSULTORIA/RESPONSÁVEL TÉCNICO: Carla Guimarães Marques (Responsável técnico pelo empreendimento e pela elaboração do RCA/PCA).		REGISTRO: CRQ 402.730

RELATÓRIO

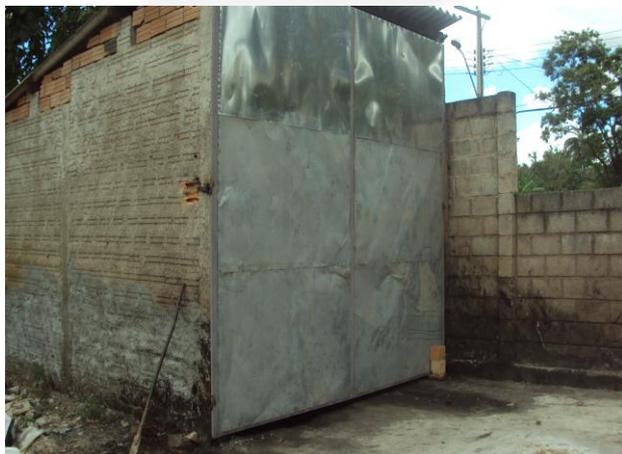
Foto 01. Depósito de Insumo Siderúrgico

O insumo siderúrgico é armazenado em depósito fechado nas laterais, com portão e piso impermeabilizado.

A empresa será condicionada, no Anexo I deste Parecer Único, a apresentar a regularidade ambiental do futuro fornecedor de pó de balão, bem como contrato firmado entre eles.

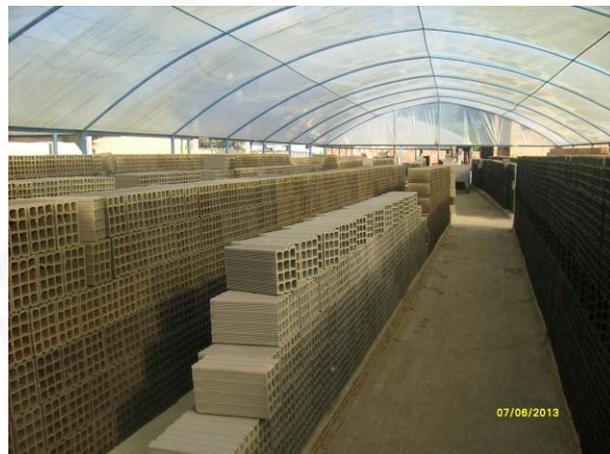
Foto 02. Estufa de secagem

Os tijolos que não estão dentro das especificações adequadas são retornados ao processo na correia que alimenta o umidificador e os tijolos dentro das especificações são colocados na estufa de secagem natural.

As águas pluviais são captadas por calhas presentes nas estufas de secagem e canaletas instaladas no empreendimento e, após passarem por caixas de sedimentação, são lançadas em rede pública.

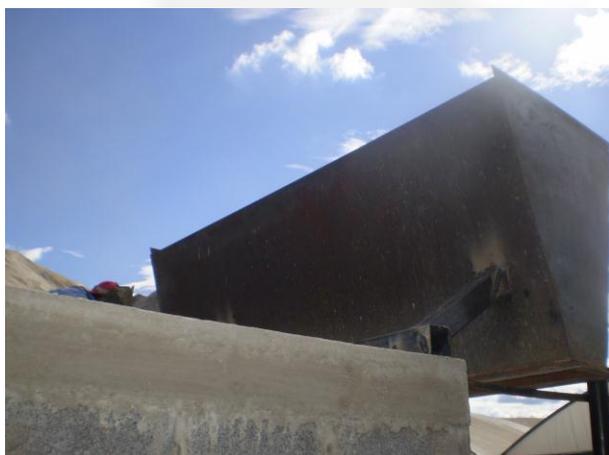
Foto 03. Dosador

O empreendimento possui dosador para realização da mistura do pó de balão e argila.

5 – Implantar a caixa dosadora de pó de balão. Enviar relatório fotográfico de sua execução. Prazo: 90 dias.

Cumprida dentro do prazo, protocolo de 06/12/2013.

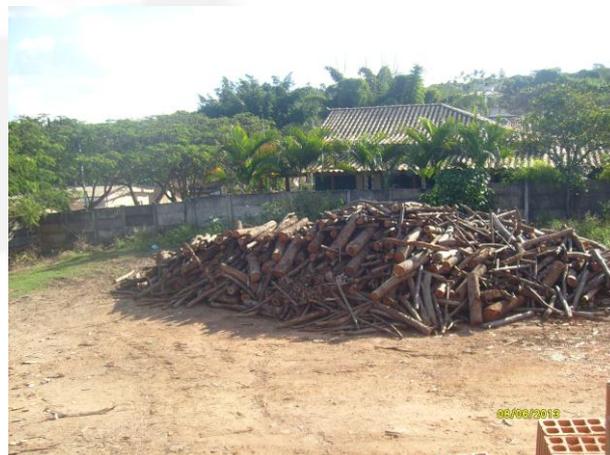
Foto 04. Depósito de lenha

A lenha é mantida empilhada em pátio a céu aberto e estocada, conforme necessidade, em locais próximos aos fornos onde será utilizada.

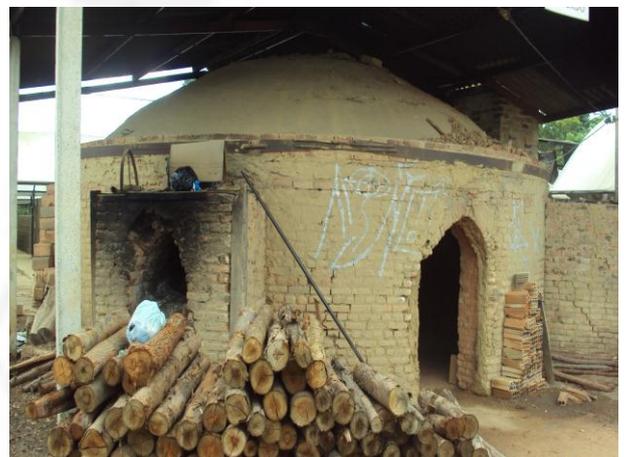
Foto 06. Forno e armazenamento de lenha

Depois de secos os tijolos são encaminhados através de carrinhos do tipo plataforma e empilhados manualmente dentro dos fornos de cozimento onde a temperatura está entre 800 e 900°C.

O material particulado proveniente do forno é coletado e expulso do ambiente local através de chaminés. De acordo com automonitoramento realizado durante a vigência da LO nº. 007/2007, os resultados das análises do efluente atmosférico proveniente das chaminés encontram-se dentro dos parâmetros exigidos na legislação.

Será condicionado, no Anexo II deste Parecer Único, o automonitoramento dos efluentes atmosféricos oriundos das chaminés dos fornos.
