PARECER ÚNICO Nº 0648936/2019 (SIAM)

INDEXADO AO PROCESSO: Licenciamento Ambiental	PA COPAM: 04895/2010/003/2017	SITUAÇÃO: Sugestão pelo Deferimento
FASE DO LICENCIAMENTO: Renovação de Licença de Operação- RENLO	VALIDADE DA LICENÇA: 08 (oito) anos

EMPREENDIMENTO: S/A Usina Coruripe Açúcar e Álcool – Filial Iturama	CNPJ: 12.229.415/0010-01
--	---------------------------------

RELATÓRIO DE VISTORIA: 200796/2019	DATA: 08/10/2019
---	-------------------------

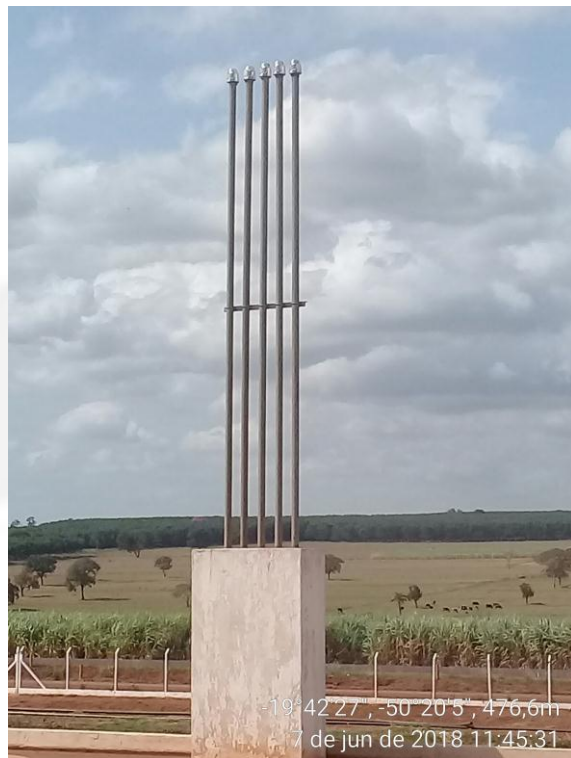
Figura 3- Respiros dos tanques

Conforme os ensaios realizados em 09/06/2016, Laudos 663/2016, os tanques encontravam-se estanques com necessidade de manutenção na válvula de respiro dos cinco tanques. Os testes foram feitos sob-responsabilidade do Eng. Mecânico Denilson Lopes Gonçalves, ART 14201600000003185601. Os certificados de calibração dos equipamentos usados (termohigrometro, calibração de pressão, vacuômetro) anexados estavam vigentes. Cabe mencionar que, anteriormente, os testes haviam sido realizados em 25/07/2011, com resultados “estanque” ou seja, em período inferior a 05 anos, conforme páginas 165 a 170 do processo 04895/2010/001/2012.

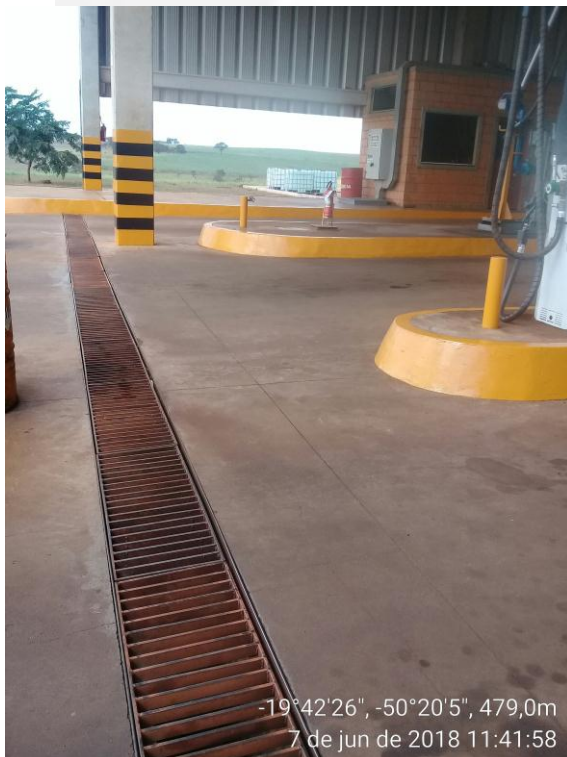
Figura 4- Canaletas de drenagem oleosa

No local, a pista de abastecimento é coberta, impermeabilizada com concreto e apresenta canaletas em suas bordas que direcionam o efluente gerado para uma estação de tratamento, assim como o entorno das bocas de descarga também possuem canaletas de drenagem oleosa

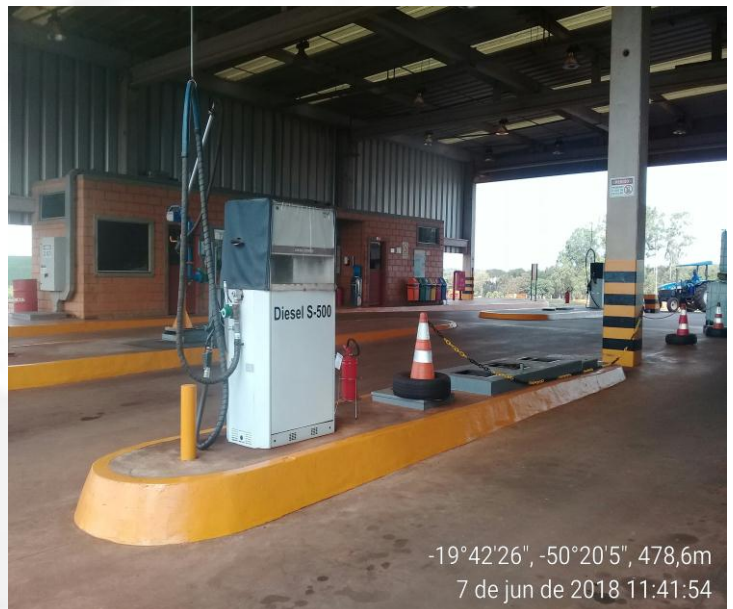
As bombas de abastecimento possuem câmaras de contenção (*sump*) em sua parte inferior e são dotadas de válvula de retenção (*check valve*) em suas linhas de sucção. As linhas de sucção são do tipo PEAD (polietileno de alta densidade). O empreendimento dispõe, ainda, de unidade de filtragem de óleo diesel, a qual possui *sump* em sua parte inferior circundando as tubulações e conexões e está contido dentro de uma bacia de contenção.

Figura 5- O posto trabalha com 05 bombas de abastecimento sendo uma bomba de alta vazão para abastecimento de óleo diesel.

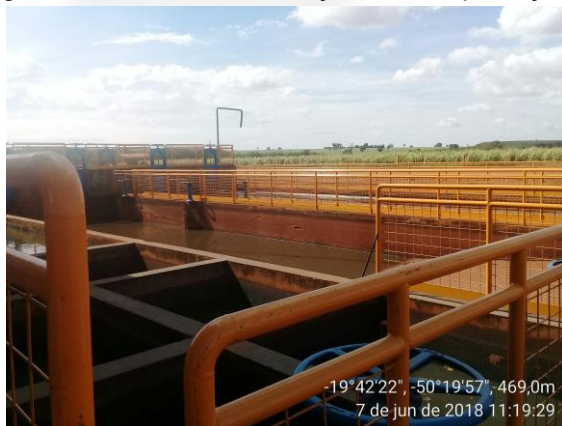
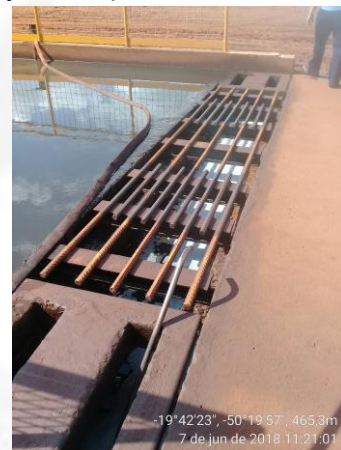
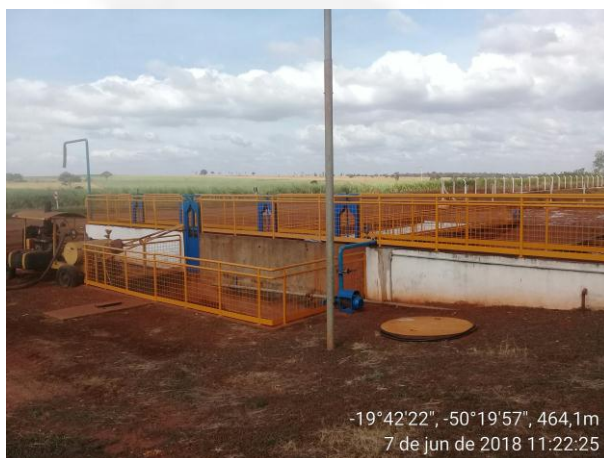
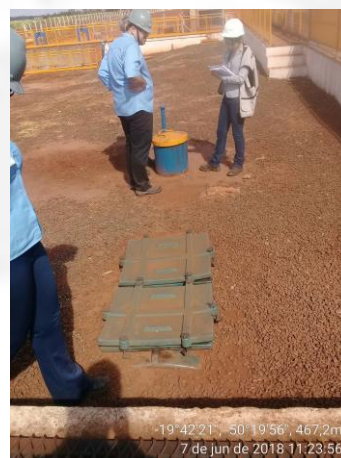
Caixa Separadora de Água e Óleo - Manutenção Agrícola	Após a passagem pela “caixa de areia”, para decantação do solo, o efluente segue para duas CSAO da marca Zeppini modelo ZP5000. Sua destinação é realizada em circuito fechado, ou seja, após sair das caixas o efluente segue para um tratamento físico-químico, onde depois é reutilizado para a lavagem de veículos no lavador da empresa.	19°42'21,73” 50°19'56,74”
---	---	------------------------------

Os resultados da eficiência dessas caixas separadoras apresentaram necessidade de manutenção das caixas. Embora o efluente não seja destinado para sumidouro, é importante manter uma frequência de limpeza para que se possa otimizar ao máximo a eficiência do sistema proposto, antes de ser reutilizado ou ir para o tanque de águas residuárias. O empreendedor apresentou no protocolo R0067635/2019 relatório fotográfico contendo a localização e a comprovação da última inspeção e limpeza.

Figura 6- Tratamento dos efluentes líquidos oleosos.

Figura 7- Tratamento dos efluentes líquidos oleosos.

Figura 8- Tratamento dos efluentes líquidos oleosos.

Figura 9- CSAO

Os efluentes líquidos gerados nas áreas de abastecimento e descarga são direcionados para sistema de tratamento constituído por um sistema de tratamento físico-químico, sendo reutilizada no lavador de veículos situado na oficina automotiva. Esse sistema, ilustrado anteriormente nas figuras 6 a 9, trata

tanto os efluentes industriais quanto os efluentes de origem sanitária. A ETE é composta por tanque de decantação, caixa separadora de água e óleo – CSAO, caixas de decantação e filtros. Também é feito o tratamento químico através da adição de polímeros e cloro. O efluente tratado retorna para o sistema onde é reutilizado no lavador de caminhões.

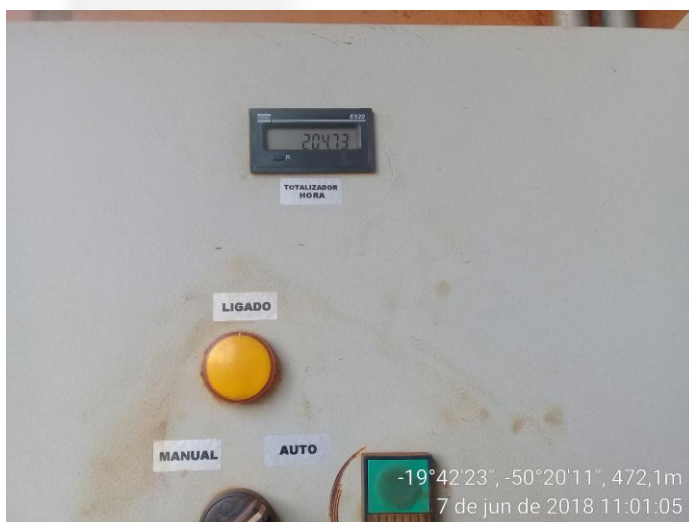
Figura 10- Horímetro

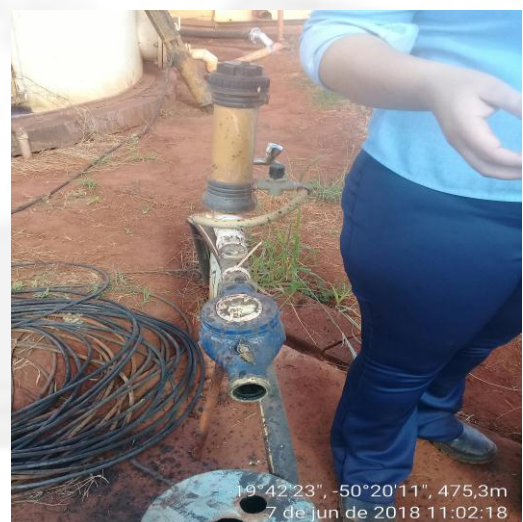
Possui autorização para captar 11 m³/h de água, durante 15:26 horas por dia, todos os 12 meses do ano. Esse recurso é utilizado para limpeza e utilização na oficina de máquinas agrícolas e em outros departamentos inseridos no processo da Usina Coruripe. Também é utilizado para consumo humano sendo que, neste caso, passa por processo de filtragem.

Figura 11- Hidrômetro e demais estruturas do poço.

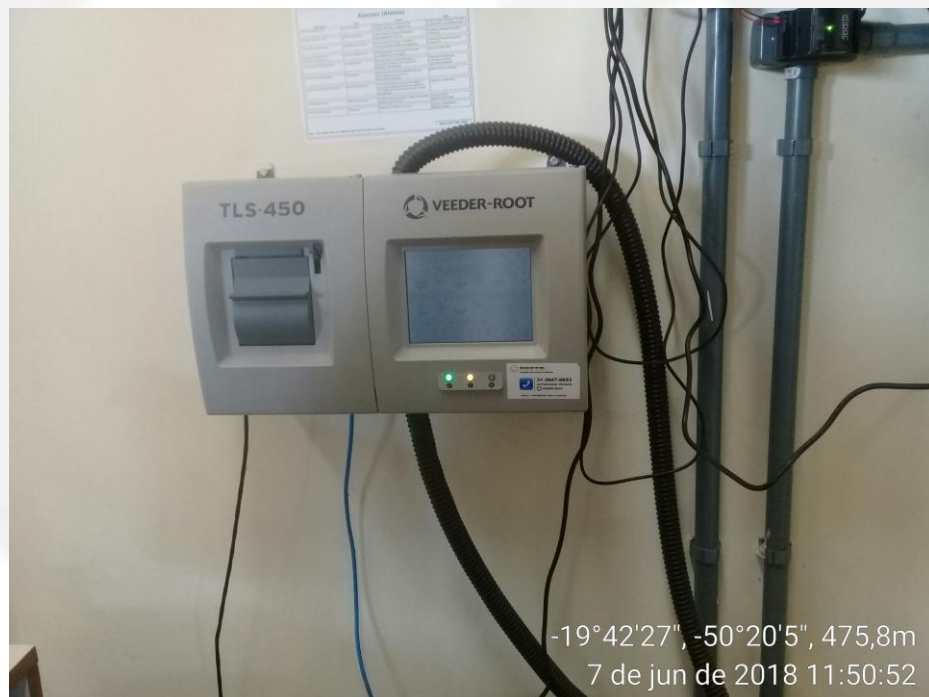
No momento da vistoria observamos que o monitoramento eletrônico intersticial de vazamentos estava instalado.

Figura 12- Tela do sistema de monitoramento Intersticial e controle de combustíveis.

Condicionante cumprida intempestivamente. A comprovação foi realizada pelo protocolo R0167930/2016 apenas em 19/04/2016. Não foi localizado pedido de dilação de prazo para o cumprimento dessa condicionante. Segundo o relatório, a instalação dos equipamentos se deu nos dias 13 a 26 de janeiro de 2016, sendo que foram instalados 05 sensores Veeder – Root 2014 no espaço intersticial de cada tanque, sendo instalado, ainda, sondas nos tanques que permite o monitoramento automático de estoque, medição da temperatura dos combustíveis e detecção de água no fundo dos tanques. Os equipamentos são interligados a um monitor TLS450 Veeder Root que avisa quaisquer vazamentos que possam ocorrer, acionando alarme sonoro.
